Localisation :	Rue de la Fougère	Système d'assainissement :	Jougue
Date :	15/07/2024	Entreprise :	TECHNICANA

Localisation :	Rue de la Côte	Système d'assainissement :	Jougue
Date :	15/07/2024	Entreprise :	TECHNICANA

Localisation : Rue de l'Eglise Système d'assainissement : Jougue
 Date : 15/07/2024 Entreprise : TECHNICANA

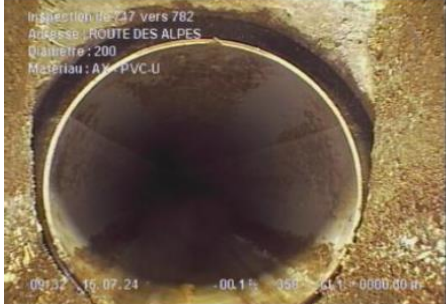
<p>Regard de visite de départ - Référence du noeud 747</p>

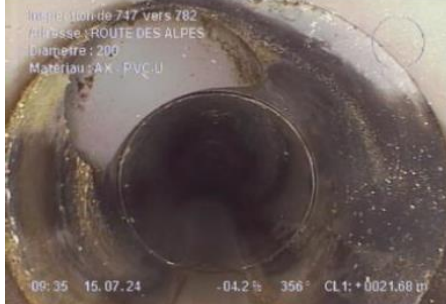
<p>Raccordement par culotte - Ouvert à 10h</p>

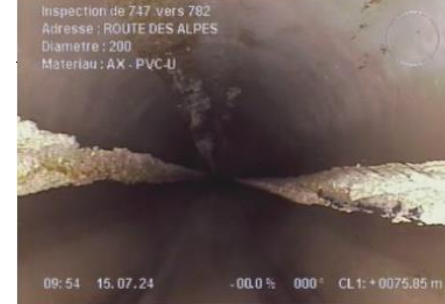
<p>Dépôt de graisse - Réduction de la section de 5%</p>

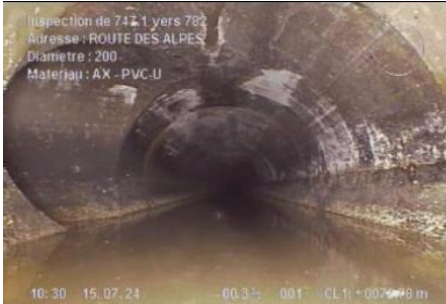
<p>Niveau d'eaux troubles - Niveau 30%</p>

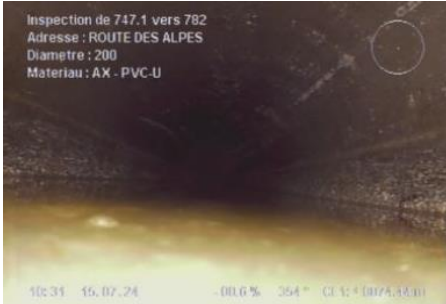
<p>Niveau d'eaux troubles - Niveau 50%</p>

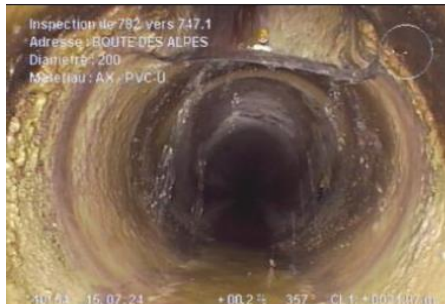
<p>Ecoulement clair dans une canalisation entrante sans mauvais</p>

Le tronçon inspecté apporte des eaux claires sur branchement. L'écoulement de l'effluent n'est pas optimal le tronçon est sujet au dépôt et à la stagnation d'effluent.

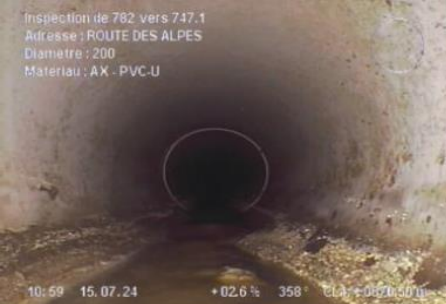
<p>Flache</p>

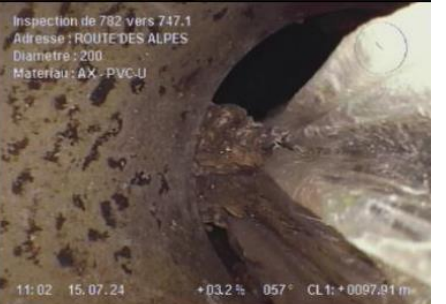
<p>Obstacle - Autre - Réduction de la section de 90%</p>

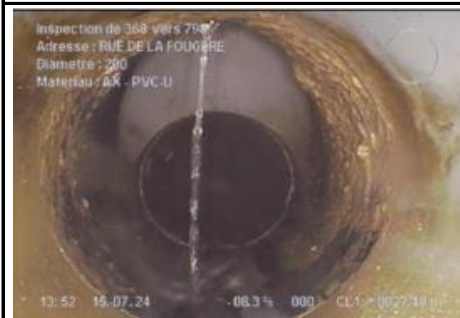
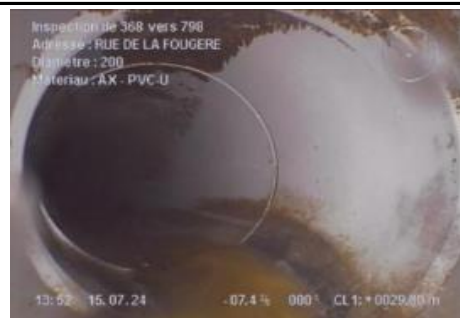
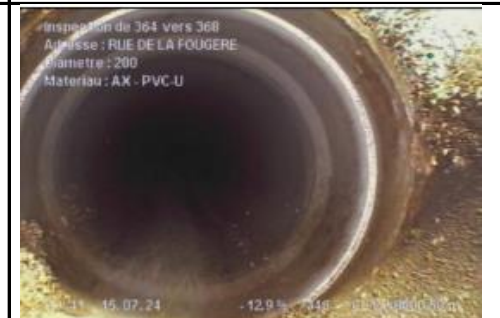
Ecoulement clair dans une canalisation entrante sans mauvais raccordement observé

Courbure du collecteur vers la gauche - Angle 45°

Le tronçon inspecté est en bon état dans son ensemble. Une infiltration par écoulement est visible, une réparation est envisageable.

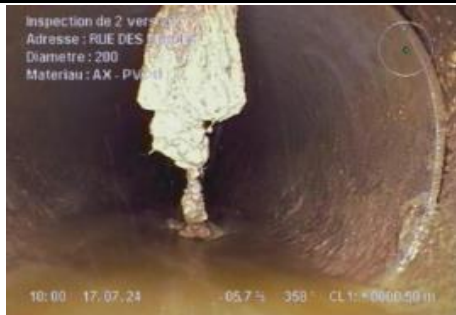
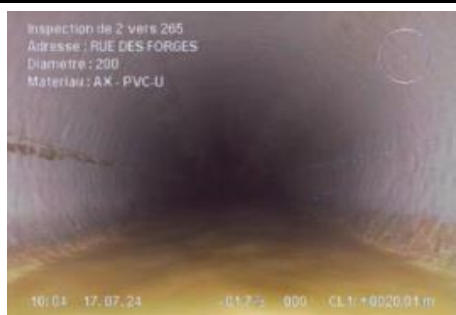
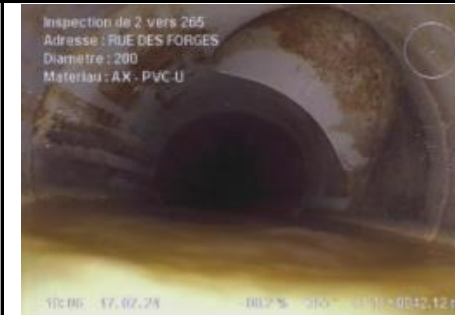
Obstacle dépassant de la paroi à 12h - Réduction de la section de 20%			Niveau d'eau trouble de 15%			Raccordement par culotte - Ouvert à 2h / Niveau d'eau trouble de 25%

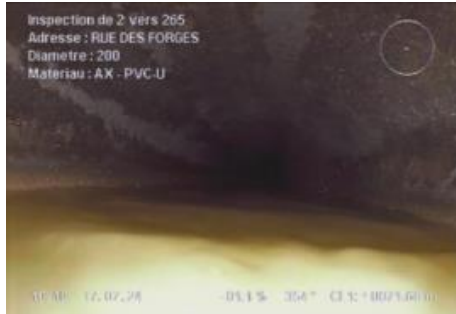
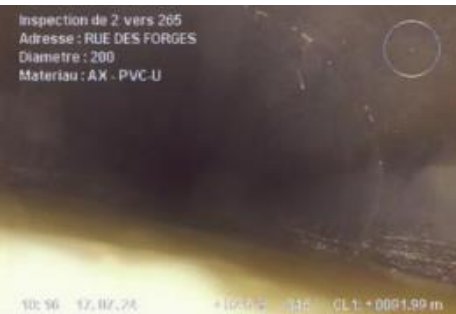
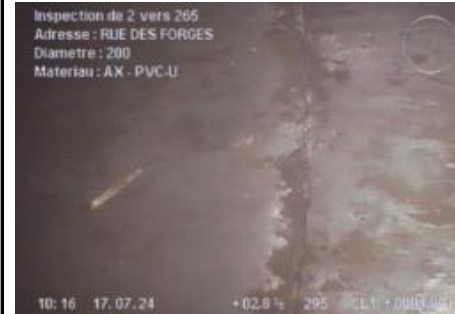
Niveau d'eaux troubles - Niveau 45%			Fissure circonférentielle ouverte - Largeur de 2mm										
Conclusion													
Etat général du tronçon :		Dégradation mineure											
Nécessité de réaliser des travaux :		Oui		Possibilité de réhabilitation :								Oui	
Degré d'urgence des travaux :		Prioritaire											
Contraintes pour les travaux :		Sous voirie communale						Prof moyenne :					
Problématique amiante :		Non						Année de pose :		Non défini			
Le tronçon inspecté possède quelques dégradation mineur pouvant apporter des eaux claires parasites. Des réparations sont envisageables.

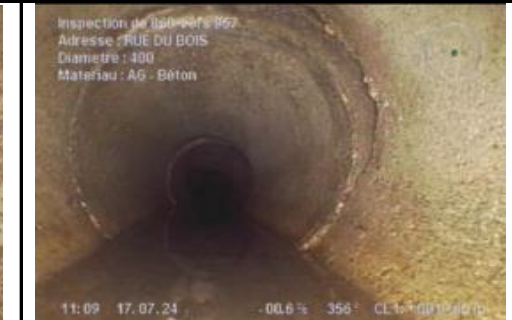
<p>Inspection de 860 vers 957 Adresse : RUE DU BOIS Diametre : 400 Materiau : AG - Béton</p> <p>11:09 17.07.24 -00.6% 356° CL1: +0012.60 m</p>		
Décentrage (radial)						Trou dans le revêtement à 2h - Longueur du trou de 50mm

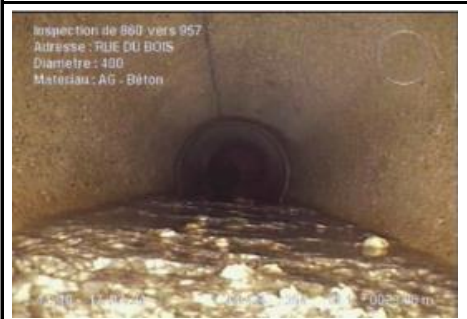
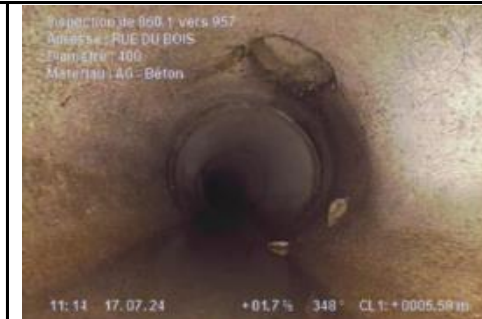
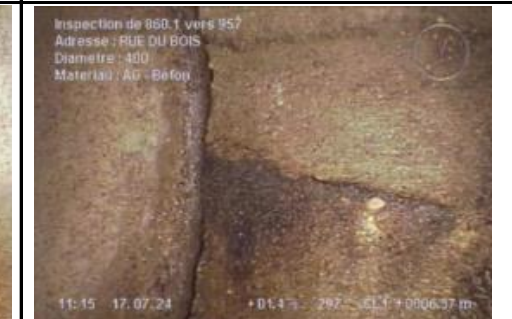
Dépôt de matériau grossier - Epaisseur du dépôt de 20%						Raccordement par piquage direct buriné - Ouvert à 2h			Fissure complexe ouverte à 2h - Largeur de 2mm

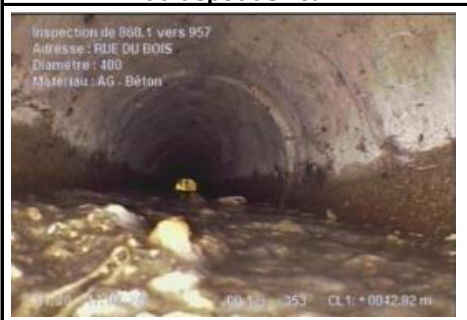
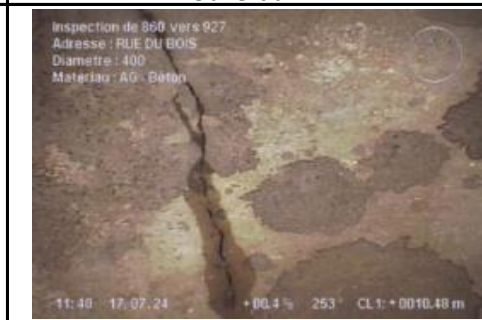
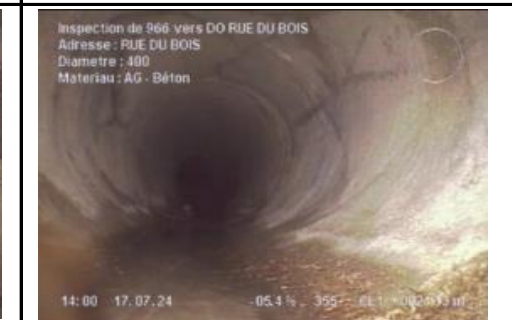
<p>Inspection de 866 vers DO RUE DU BOIS Adresse : RUE DU BOIS Diametre : 400 Materiau : AG - Béton</p> <p>14:00 17.07.24 -05.4% 355° CL1: +0026.13 m</p>		
Dépôt de matériau grossier - Epaisseur du dépôt de 25%						Fissure circonférentielle ouverte - Largeur de 5mm			Fissure complexe ouverte de 12h à 12h - Largeur de 3mm		
Conclusion											
Etat général du tronçon :			Fortement dégradé								
Nécessité de réaliser des travaux :			Oui			Possibilité de réhabilitation : Non

Degré d'urgence des travaux :			Prioritaire								
Contraintes pour les travaux :			Sous voirie communale						Prof moyenne :		
Problématique amiante :			Non						Année de pose : Non défini		
Le tronçon inspecté est fortement dégradé, un grand nombre de fissure et de décentrage sont visible. Un remplacement totale de la canalisation est à prévoir. La structure actuelle du réseau ne pourrait pas être assez satisfaisante pour le conservé en tant que réseau eaux pluviales.
