Communauté de Communes des Lacs et Montagnes du Haut Doubs Schéma directeur du système d'assainissement de la commune de Jougne Fiche descriptive des contrôles de branchement d'eaux usées	Contrôle N° 10
Intervenants : SAS/QUH		Date des investigations : mardi 27 août 2024	
Généralités		Modalité du contrôle	
Nom propriétaire : Jouille Nicolas Nom occupant : Jouille Nicolas Adresse : 1 Rue des écoles Commune : Jougne	Test à la fumée : Non Test au colorant sur installations EU : Oui Si non, motif : Test au colorant sur installations EP : Oui Si non, motif :		
Résultats			
Conformité EU : Oui		Conformité EP : Oui	
Description de la non-conformité : <div style="text-align: center;">Rien à signaler</div>			
Schéma du raccordement actuel :

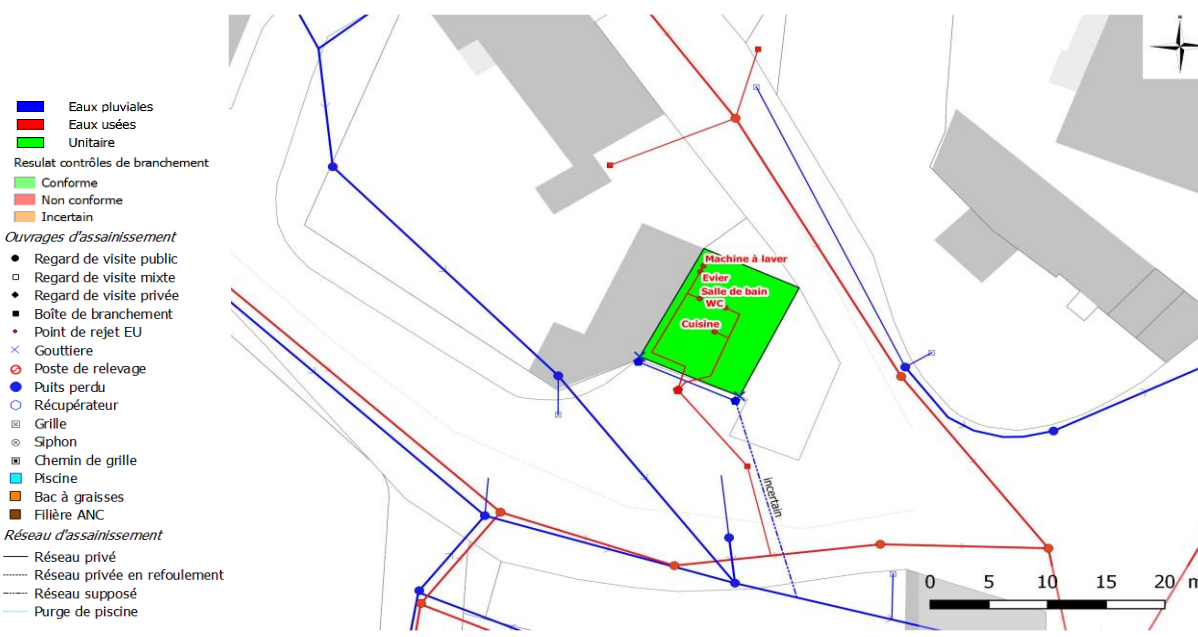
Commentaires : <div style="text-align: center;">L'exutoire des eaux pluviales n'a pas été retrouvé mais les eaux pluviales ne sont pas raccordées sur les eaux usées.</div>			
Photos

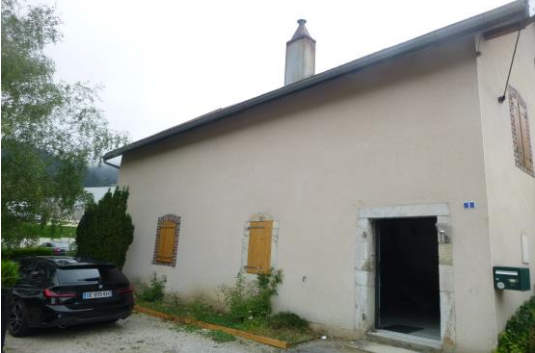
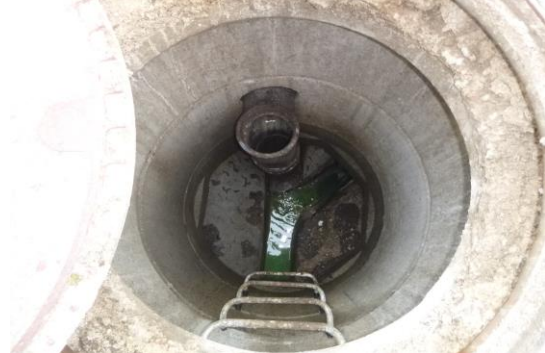
Vue générale	Colorant dans le regard de visite eaux usées

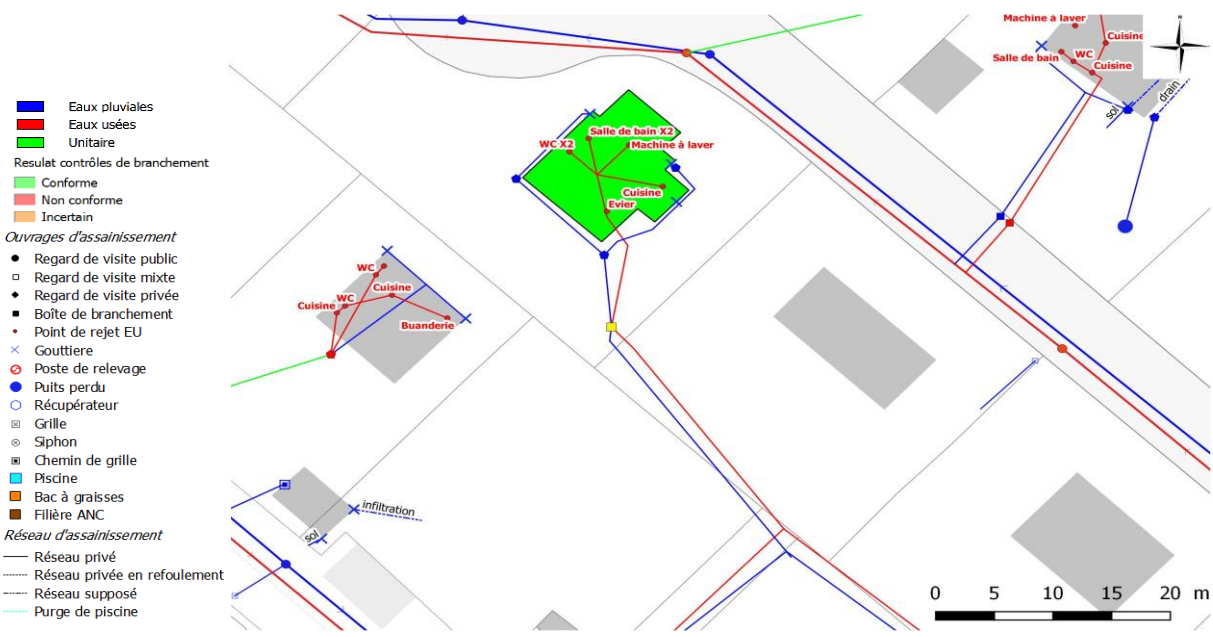
Commentaires : Les branchements privés des eaux pluviales et des eaux usées de l'habitation sont conformes. Présence d'un regard mixte en limite de propriété.			
Photos

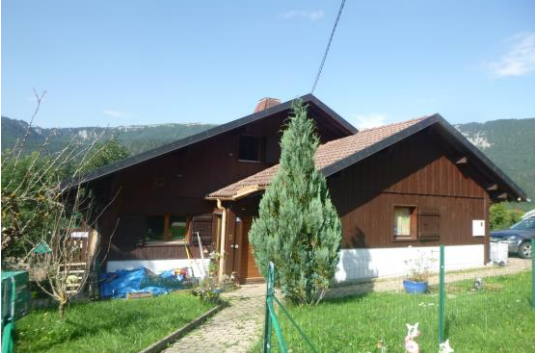
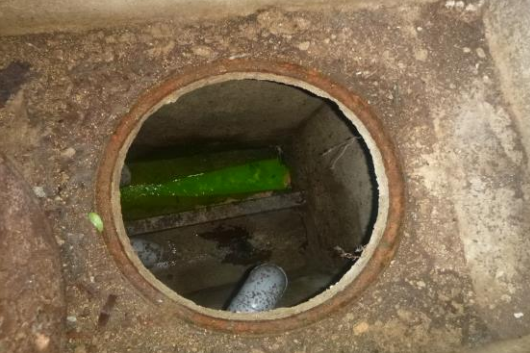
Vue générale	Colorant EU dans regard mixte

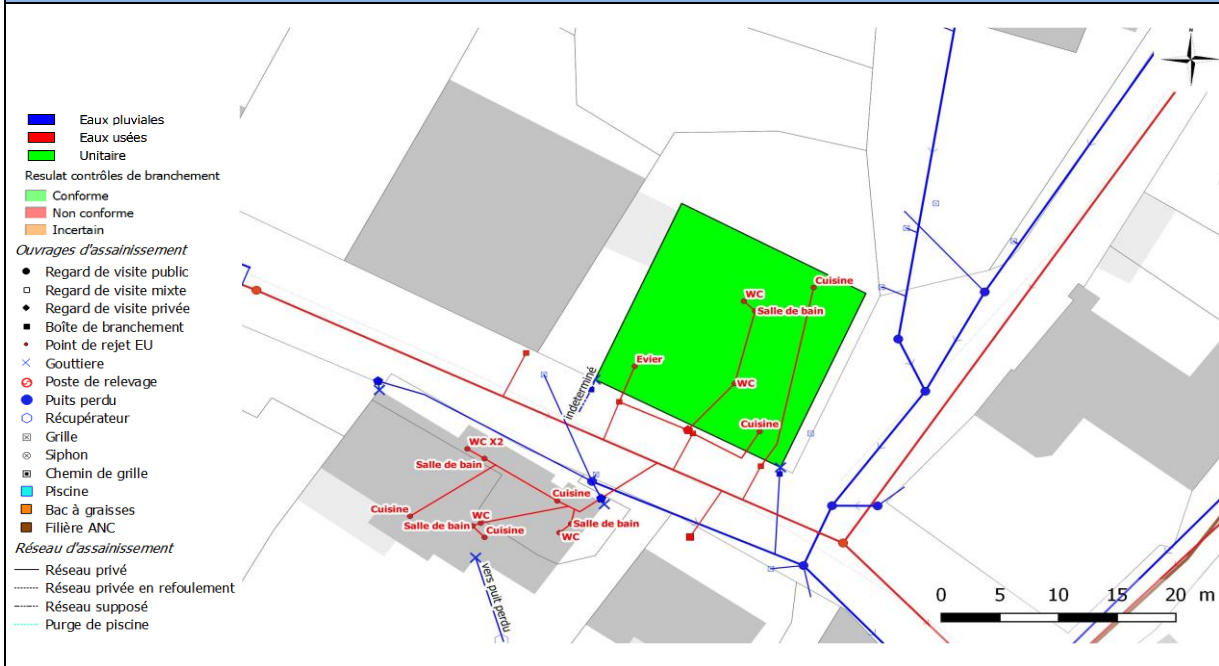
Schéma du raccordement actuel :

Le raccordement d'une gouttière reste indéterminé malgré les injections de colorant. Le colorant n'a pas été retrouvé dans les eaux usées.

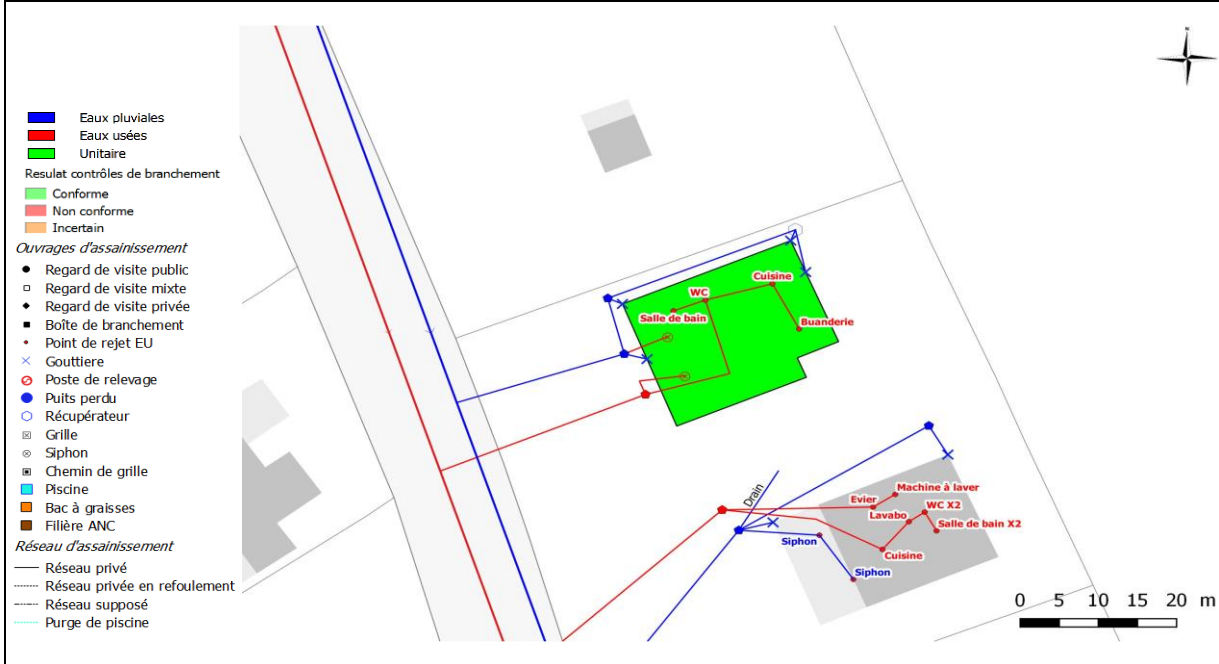
Un des deux siphons de garage est raccordé sur le regard des eaux pluviales. Les branchements privés des eaux pluviales et des eaux usées de l'habitation sont conformes.

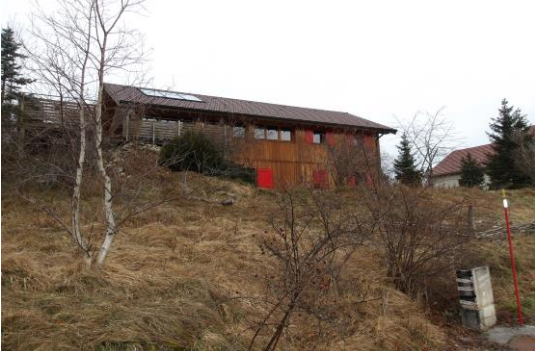
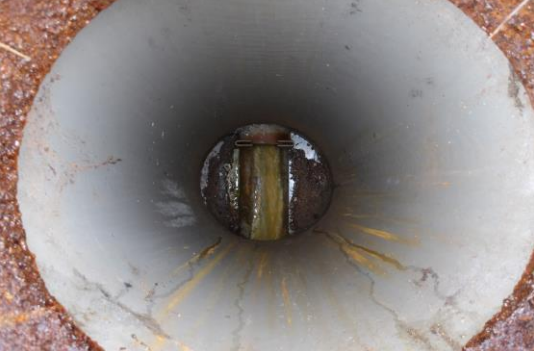
Vue générale	Colorant dans la boîte de branchement eaux usées.

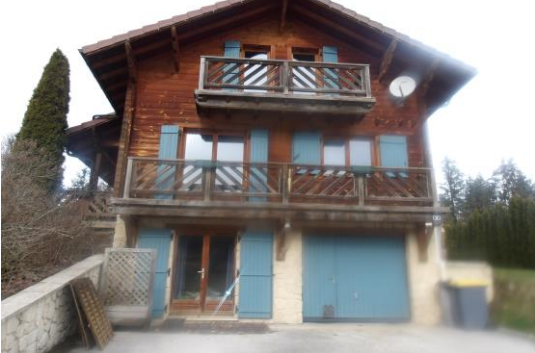
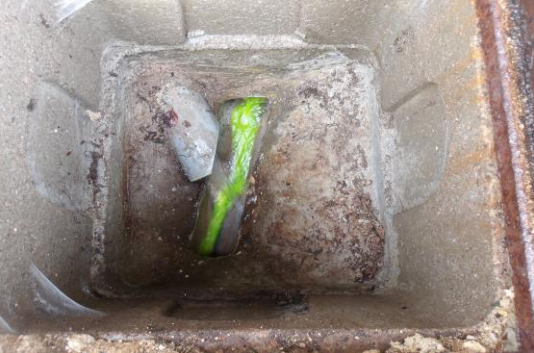
Vue générale	Colorant dans le réseau eaux usées

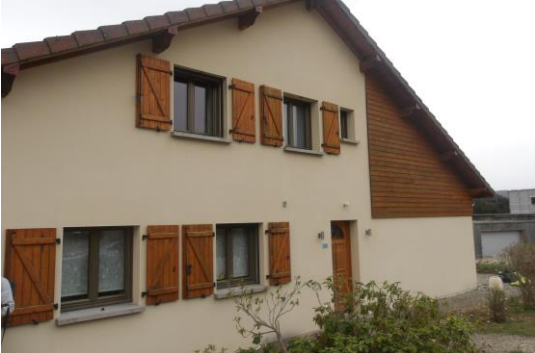
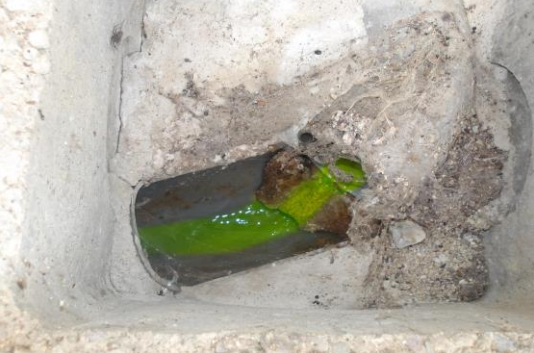
Vue générale	Colorant dans le réseau eaux usées

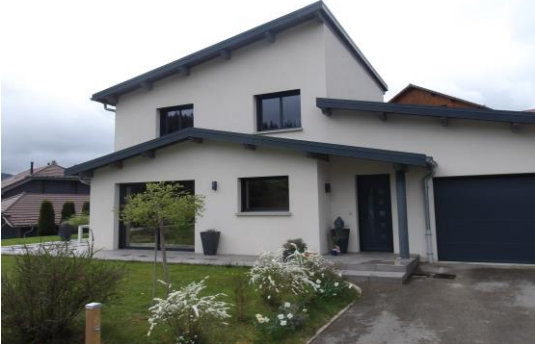
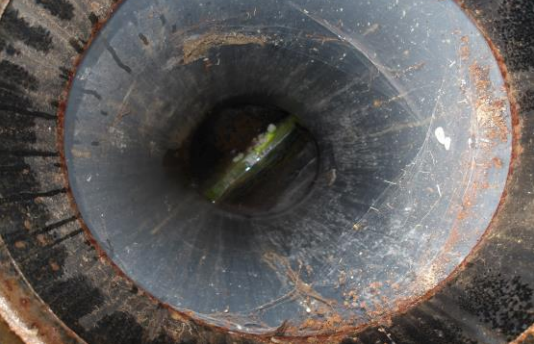
Vue générale	Colorant dans la boîte de branchement eaux usées.

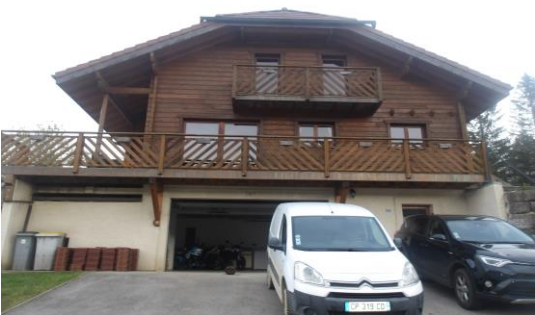
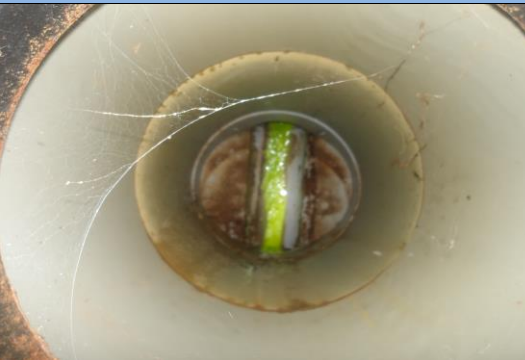
Vue générale	Colorant dans la boîte de branchement eaux usées.

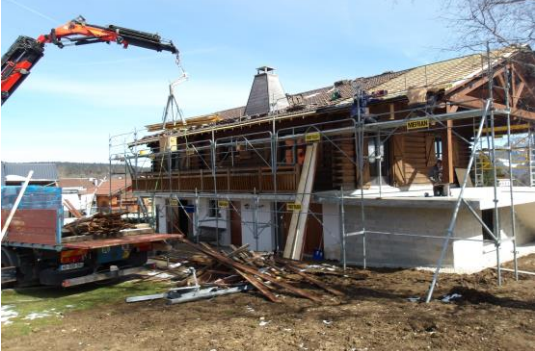
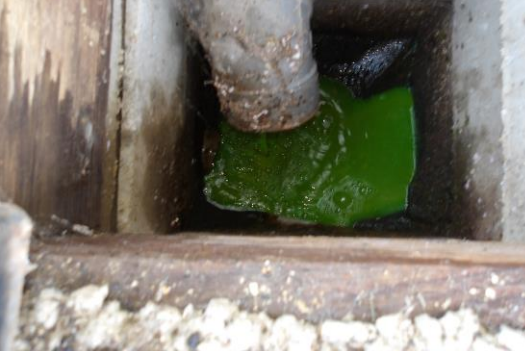
Vue générale	Colorant dans le regard eaux usées intermédiaire.

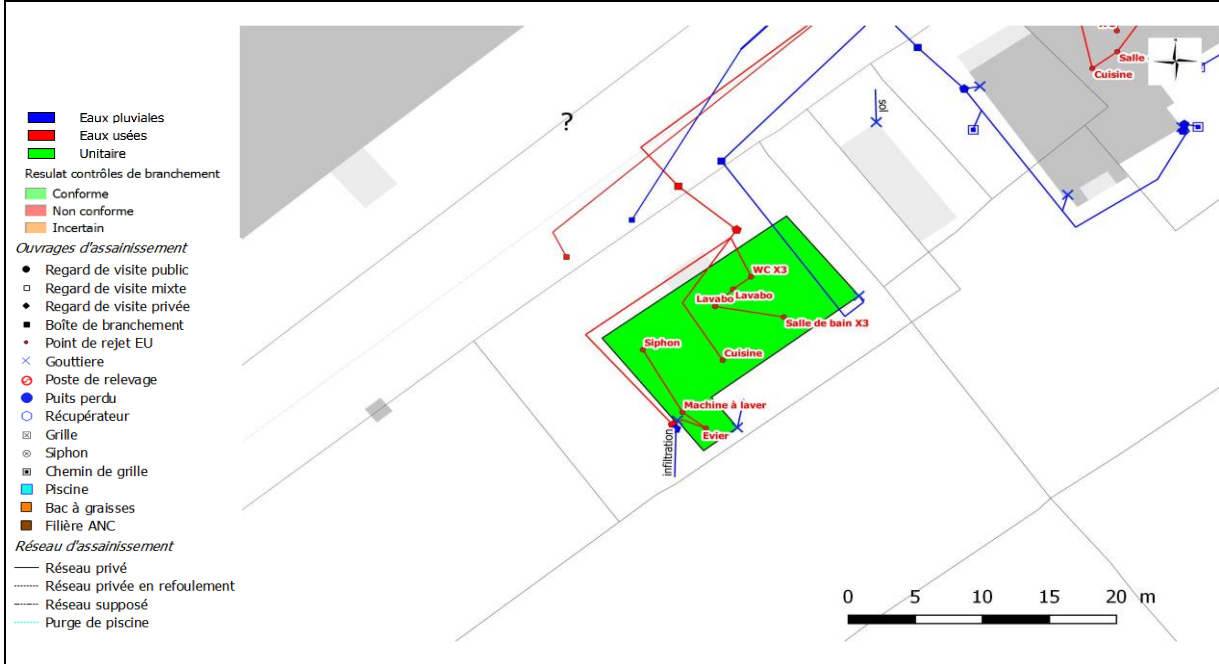
Les branchements privés des eaux pluviales et des eaux usées de l'habitation sont conformes. Attention toutefois, l'étanchéité au niveau du passage de la canalisation de la gouttière dans le regard des eaux usées doit être repris.

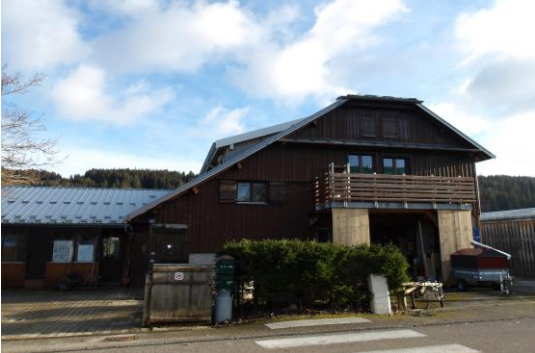
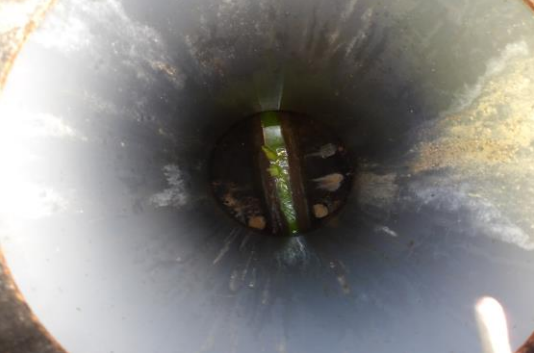
Vue générale	Colorant dans la boîte de branchement eaux usées.

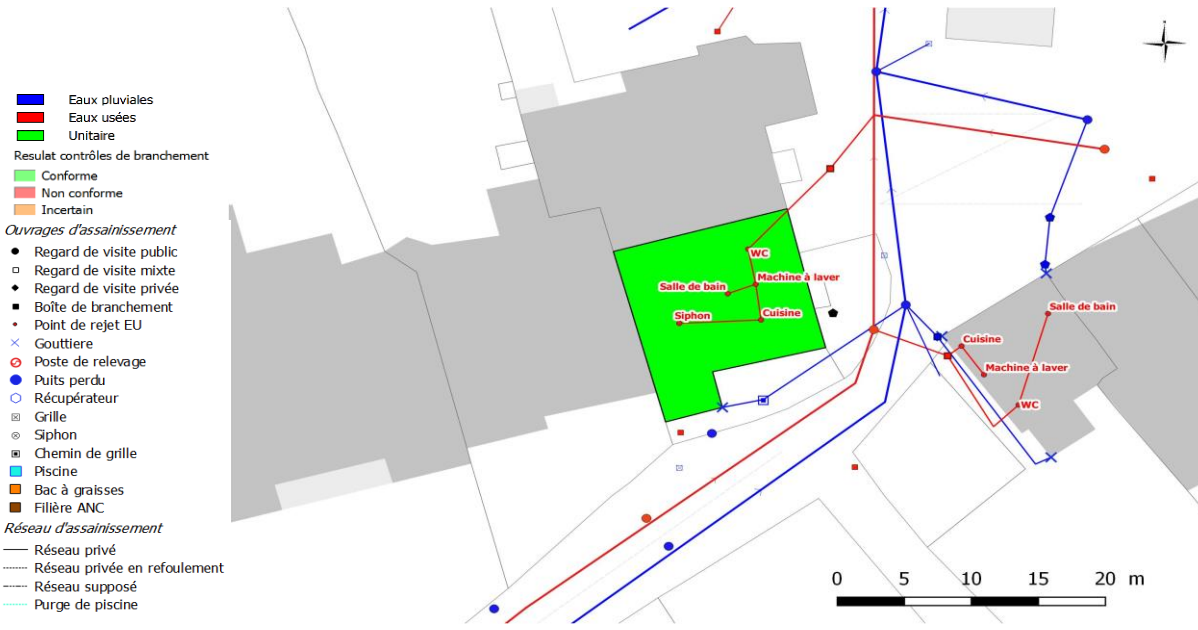
Commentaires :			
Les branchements privés des eaux pluviales et des eaux usées de l'appartement sont conformes. Au total, la copropriété contient 9 logements (dont deux au 2 Rue de la Caffode) : 4 sont raccordés sur la même boîte de branchement que celui-ci et 5 sont raccordés sur une autre boîte de branchement.

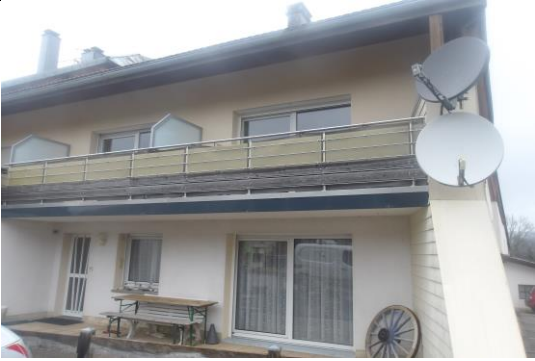
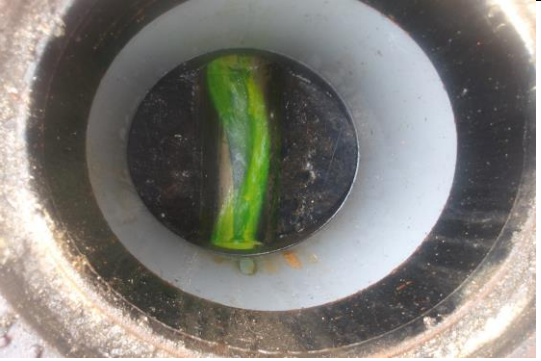
Vue générale	Colorant dans la boîte de branchement eaux usées.

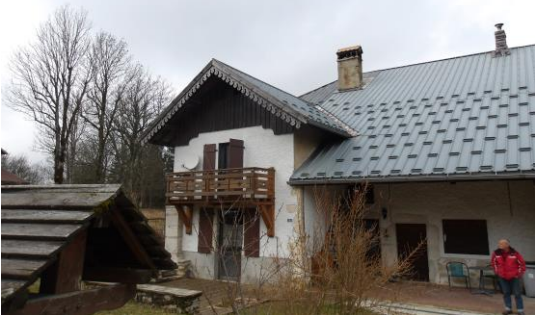
Vue générale	Colorant dans le regard eaux usées intermédiaire.

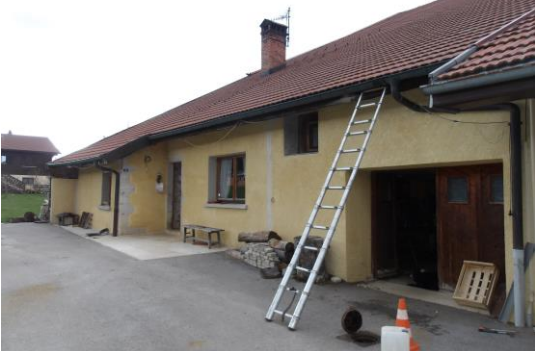
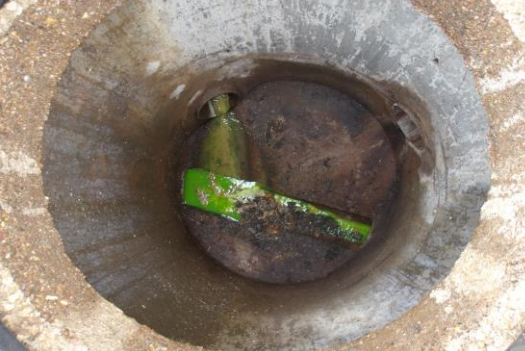
Vue générale	Colorant dans le réseau eaux usées

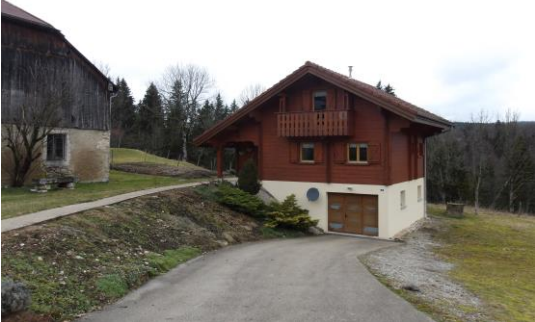
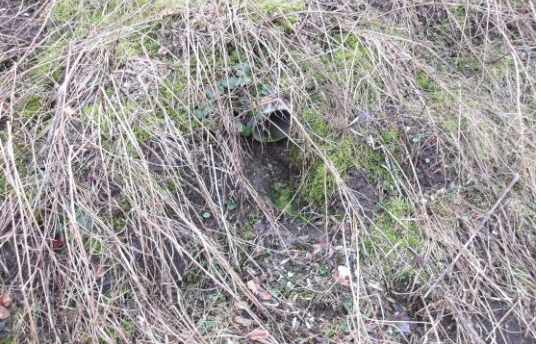
Vue générale	Colorant dans réseau eaux pluviales

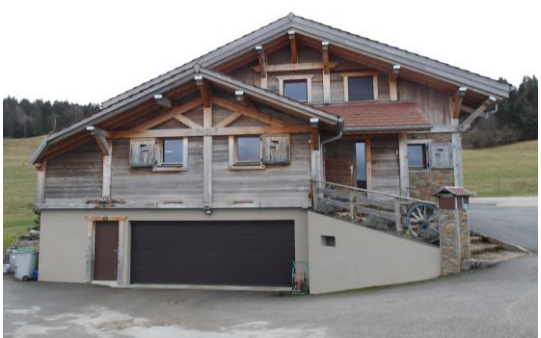
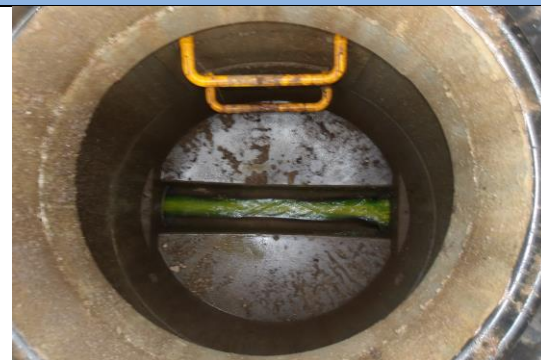
Commentaires : <div style="text-align: center;">Les branchements privés eaux pluviales et eaux usées de l'habitation sont conformes.</div>			
Photos

Vue générale	Colorant dans le réseau eaux usées

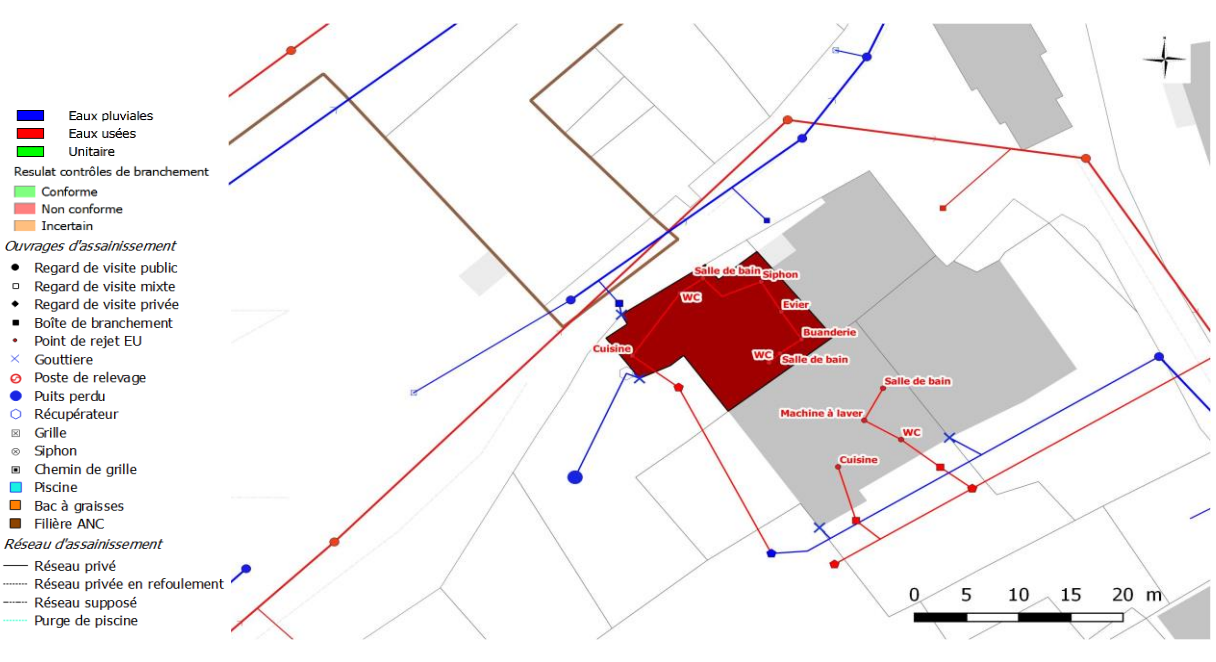
Communauté de Communes des Lacs et Montagnes du Haut Doubs Schéma directeur du système d'assainissement de la commune de Jougne Fiche descriptive des contrôles de branchement d'eaux usées		Contrôle N° 303
Intervenants : HUG/SIC		Date des investigations : mercredi 10 avril 2024		
Généralités		Modalité du contrôle		
Nom propriétaire : GRESSET Hervé Nom occupant : GRESSET Hervé Adresse : 3 Rue de la Goulette Commune : Jougne		Test à la fumée : Non Test au colorant sur installations EU : Oui Si non, motif : Test au colorant sur installations EP : Non Si non, motif : Test résonance		
Résultats				
Conformité EU : Non		Conformité EP : Oui		
Description de la non-conformité :				
L'ensemble des points de rejets des eaux usées sont collectés sur le réseau des eaux pluviales.				
Schéma du raccordement actuel :

Commentaires :				
Les eaux usées doivent être raccordées sur le réseau des eaux usées. Dans le cas précis, la collectivité doit installer une boîte de branchement eaux usées en limite de propriété. Une fois le regard installé le particulier devra raccorder ses eaux usées dessus.				
Photos

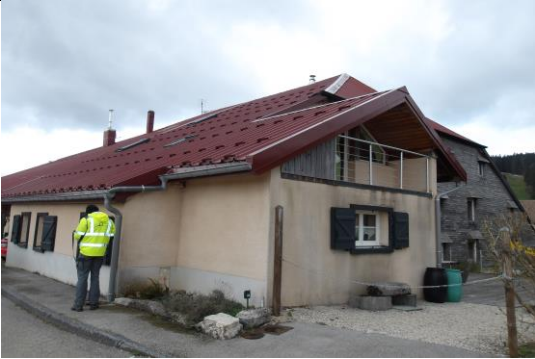
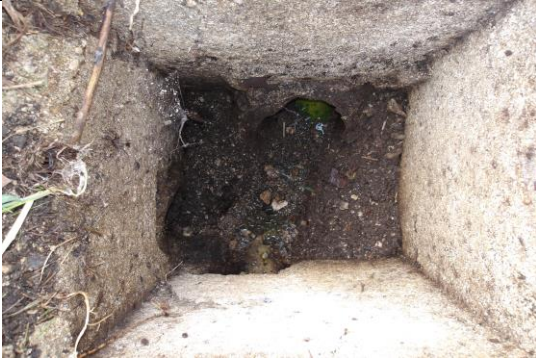
Vue générale		Colorant EU dans le réseau eaux pluviales.

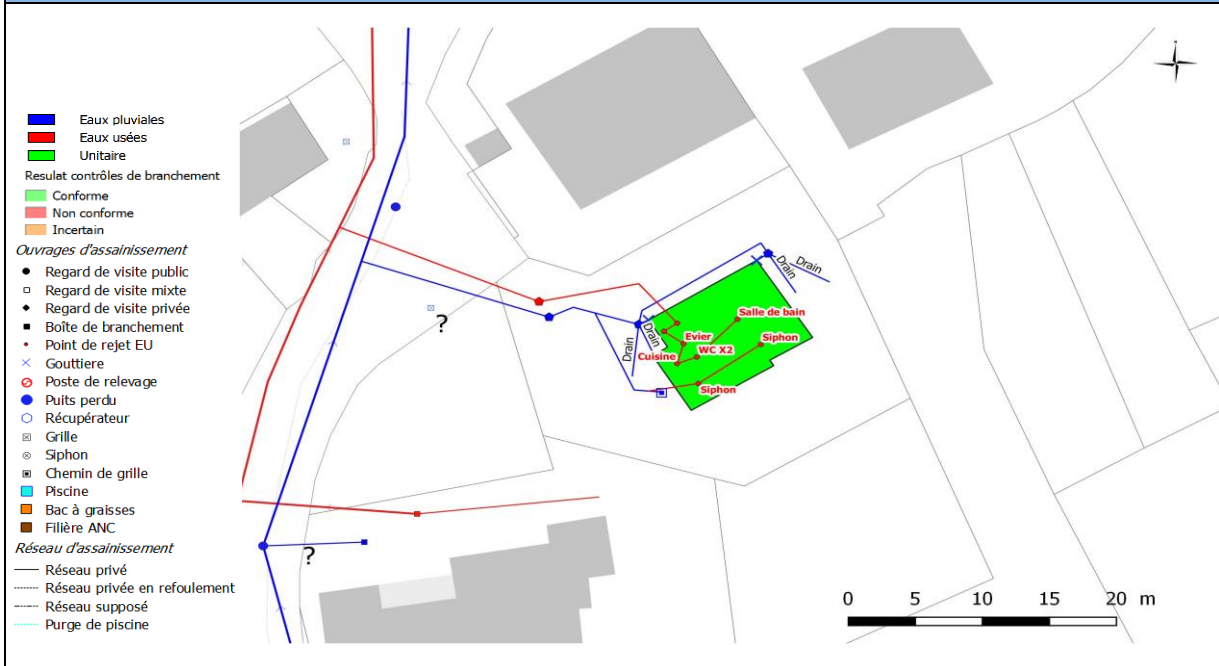
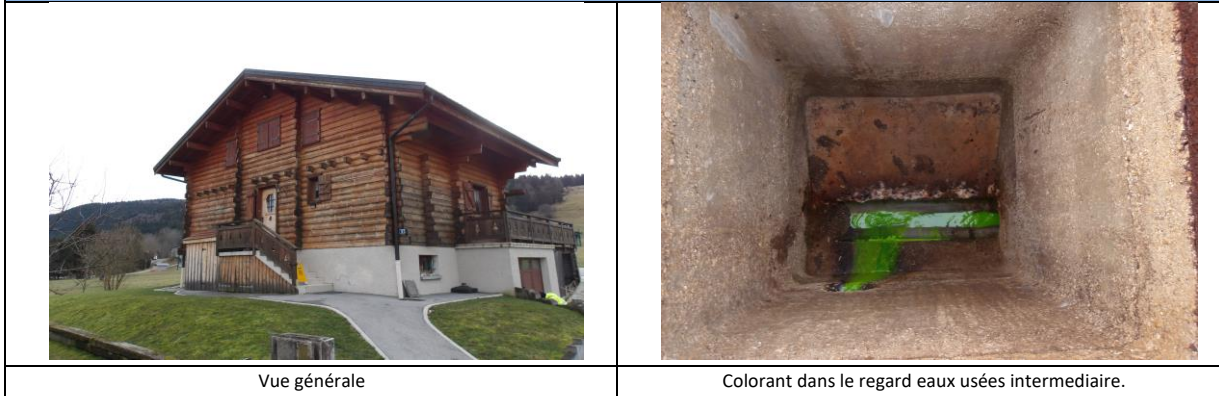
Les branchements privés eaux pluviales et eaux usées de l'habitation sont conformes.

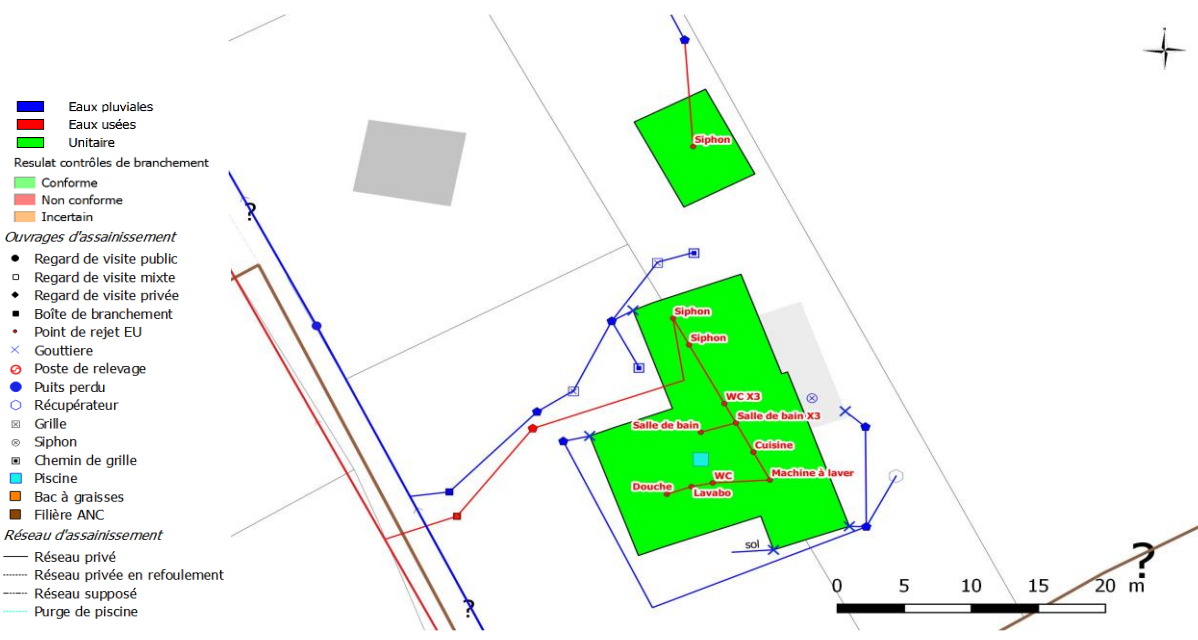
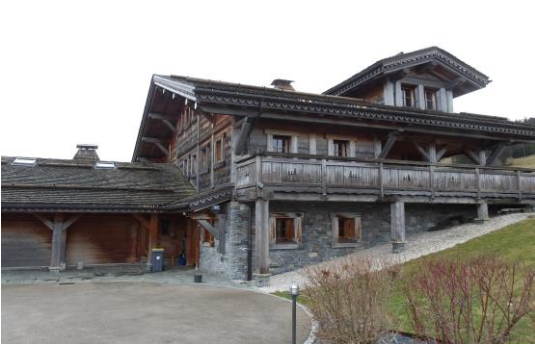
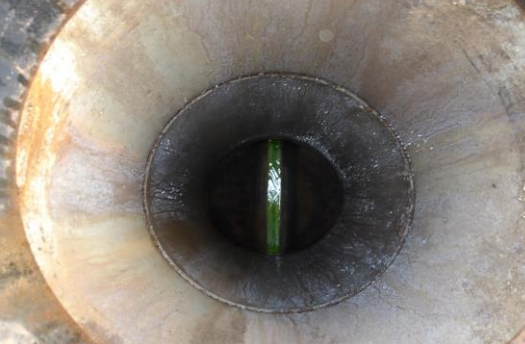
Commentaires : <div style="text-align: center;">Les branchements privés eaux pluviales et eaux usées de l'habitation sont conformes.</div>

Vue générale	Colorant dans la boîte de branchement eaux usées.

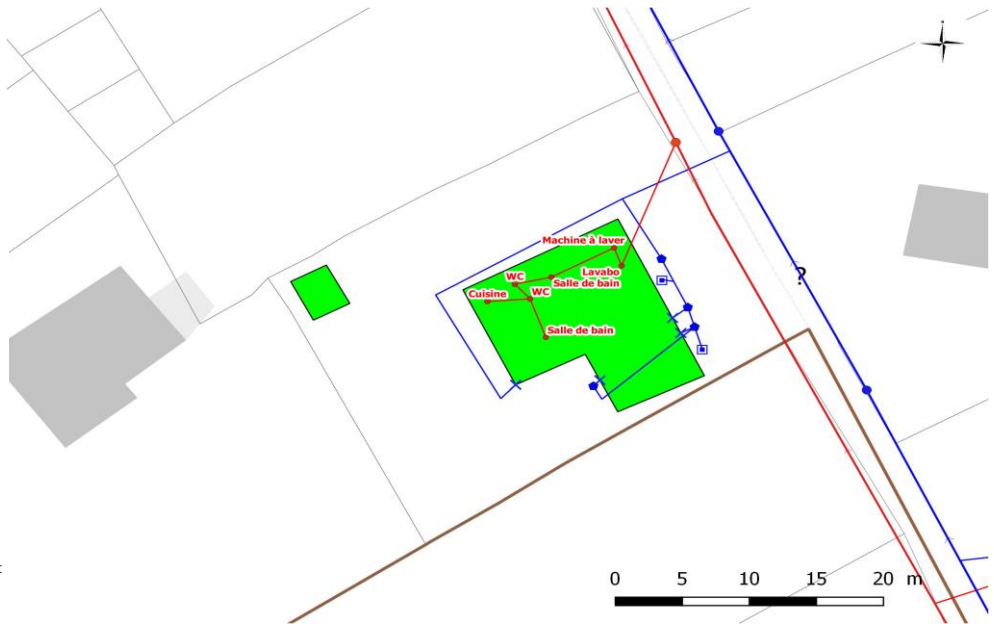
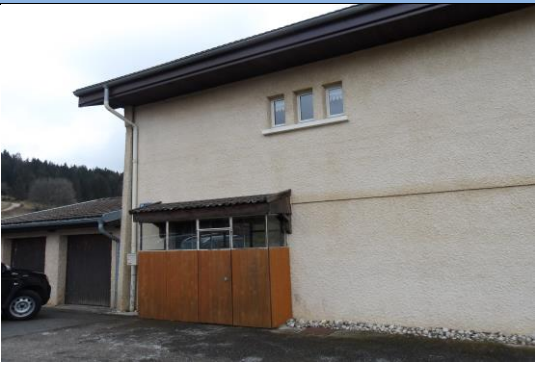
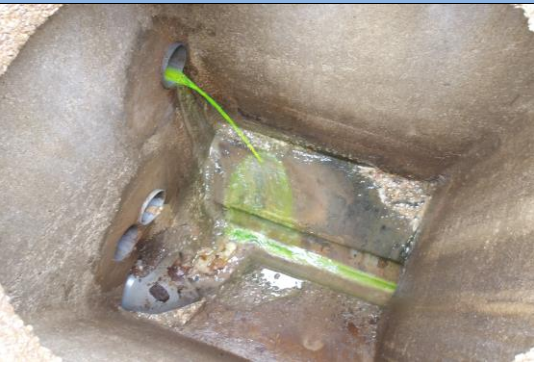
Commentaires : <div style="text-align: center;">Les branchements privés eaux pluviales et eaux usées de l'habitation sont conformes.</div>			
Photos

Vue générale	Colorant dans le réseau eaux usées

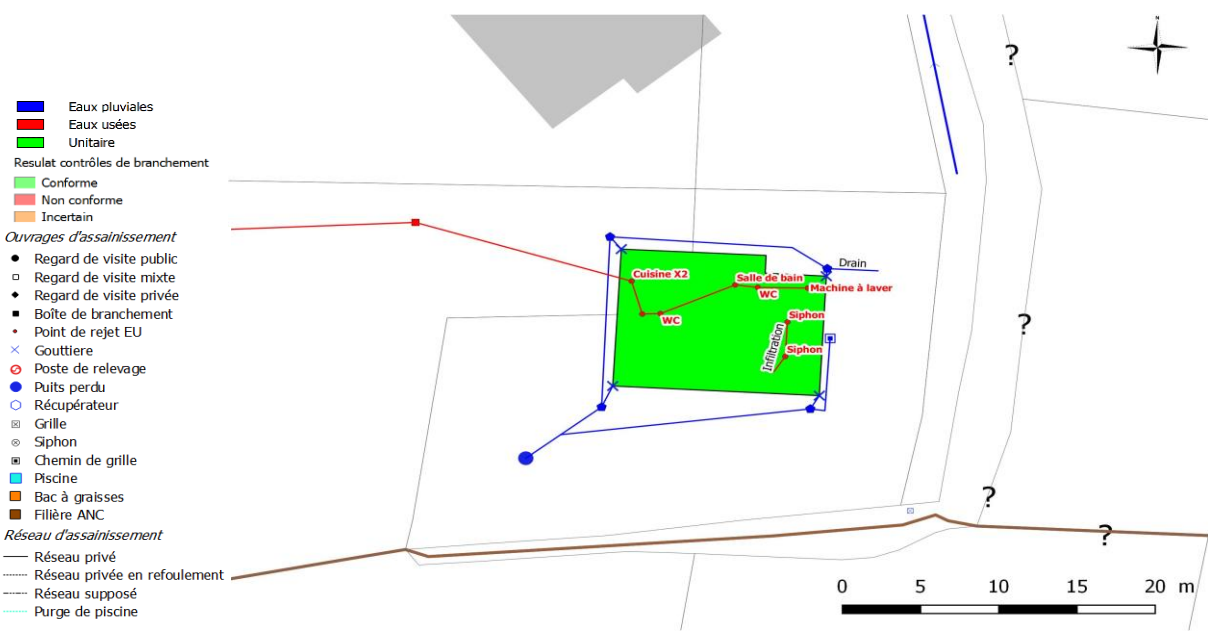
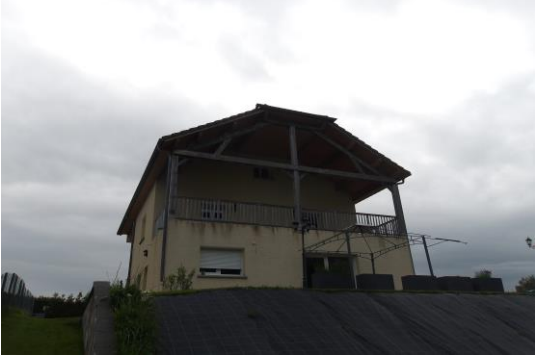
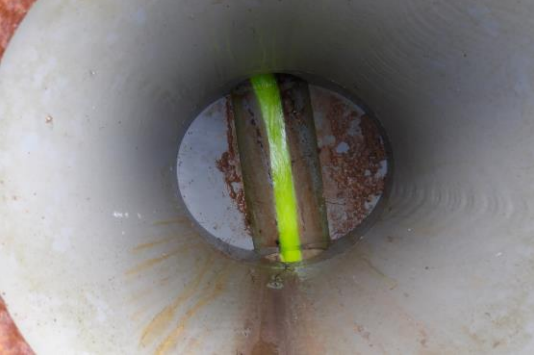
Commentaires : <div style="text-align: center;">Les branchements privés eaux pluviales et eaux usées de l'habitation sont conformes.</div>			
Photos

Vue générale	Colorant dans la boîte de branchement eaux usées

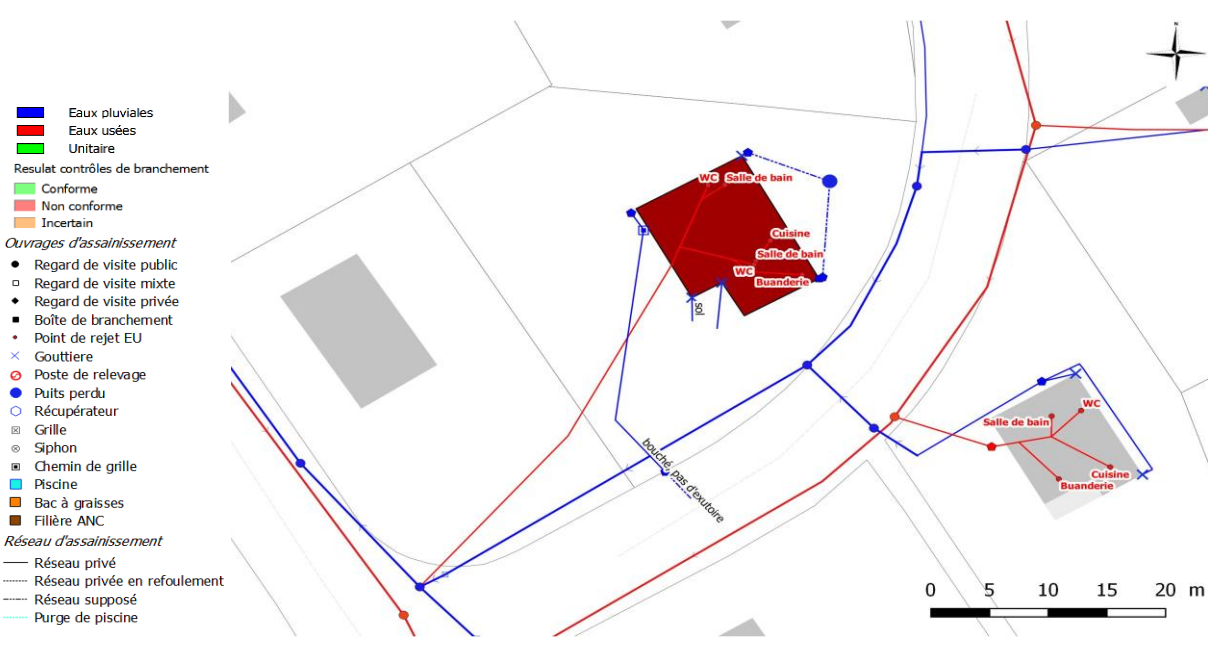
Communauté de Communes des Lacs et Montagnes du Haut Doubs Schéma directeur du système d'assainissement de la commune de Jougne Fiche descriptive des contrôles de branchement d'eaux usées		Contrôle N° 315
Intervenants : QUH/COH		Date des investigations : jeudi 2 mai 2024		
Généralités		Modalité du contrôle		
Nom propriétaire : Sandonin Julien Nom occupant : Sandonin Julien Adresse : 1 Rue des Essarts Commune : Jougne		Test à la fumée : Non Test au colorant sur installations EU : Oui Si non, motif : Test au colorant sur installations EP : Oui Si non, motif :		
Résultats				
Conformité EU : Non		Conformité EP : Incertain		
Description de la non-conformité :				
Les eaux usées de l'habitation sont raccordées sur le réseau des eaux pluviales. Le regard EP près du portail était bouché lors du contrôle, celui-ci ne semblait pas avoir d'exutoire d'où le débordement constaté.				
Schéma du raccordement actuel :

<p>Legende :</p> <ul style="list-style-type: none"> ■ Eaux pluviales ■ Eaux usées ■ Unitaire <p>Resultat contrôles de branchement</p> <ul style="list-style-type: none"> ■ Conforme ■ Non conforme ■ Incertain <p>Ouvrages d'assainissement</p> <ul style="list-style-type: none"> ● Regard de visite public □ Regard de visite mixte ◆ Regard de visite privée ■ Boîte de branchement • Point de rejet EU × Gouttière ○ Poste de relevage ● Puits perdu ○ Récupérateur □ Grille ○ Siphon ■ Chemin de grille ■ Piscine ■ Bac à graisses ■ Filtère ANC <p>Réseau d'assainissement</p> <ul style="list-style-type: none"> — Réseau privé --- Réseau privée en refoulement --- Réseau supposé --- Purge de piscine <p>0 5 10 15 20 m</p>				
Commentaires :				
Absence de boîte de branchement des eaux pluviales et des eaux usées en limite de propriété. La pose d'une boîte de branchement des eaux pluviales serait urgente afin d'éviter les débordement sur la voirie et le terrain voisin

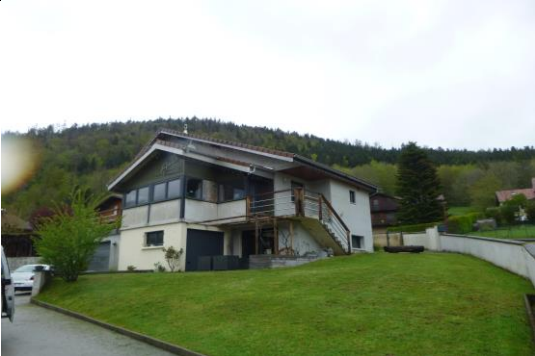
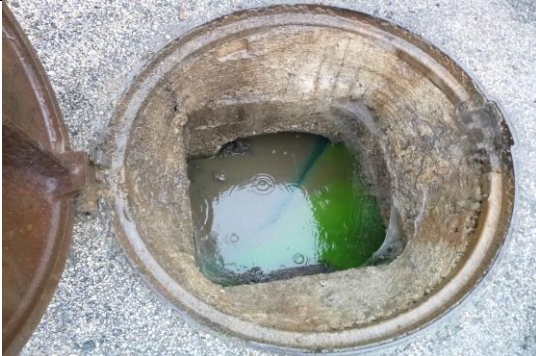
Vue générale		Colorant jaune des EU dans le regard eaux pluviales

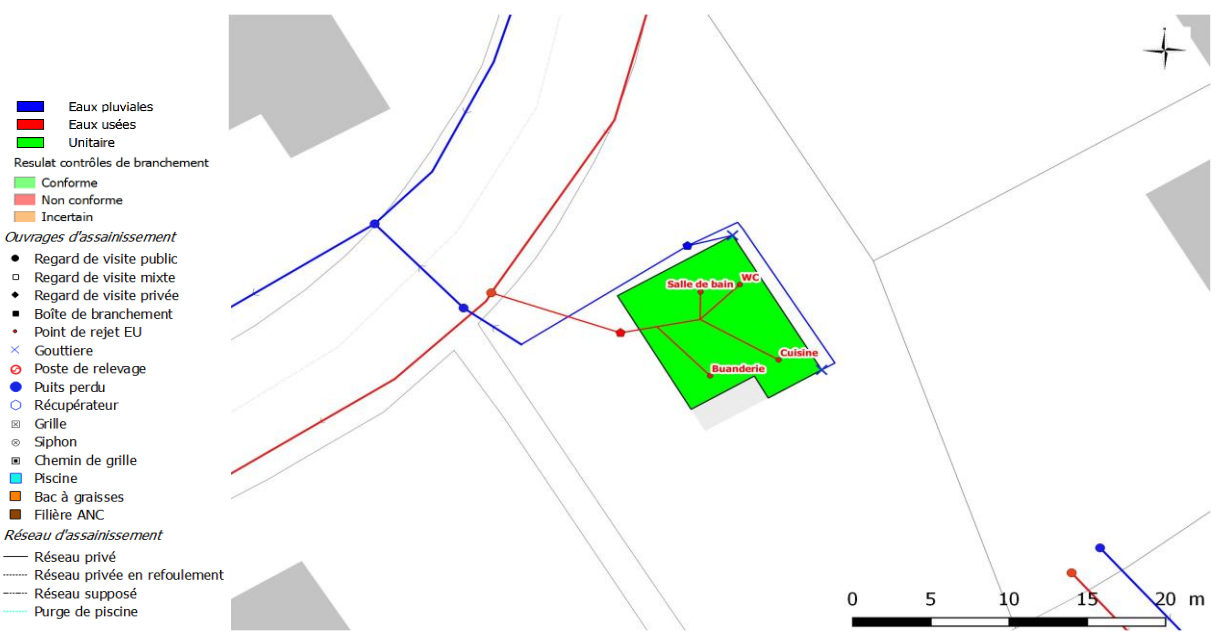
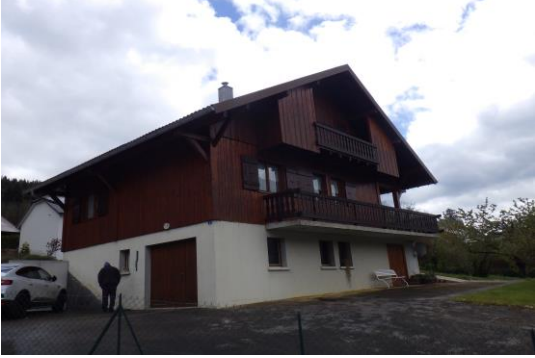
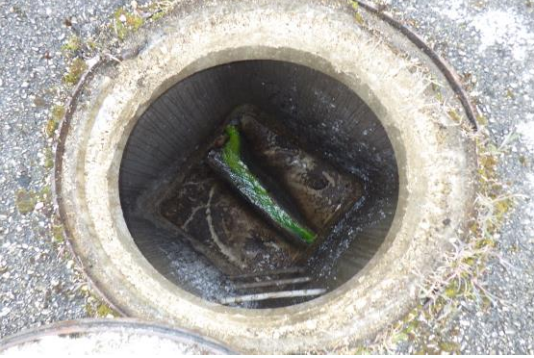
Commentaires : <div style="text-align: center;">Les branchements privés eaux pluviales et eaux usées de l'habitation sont conformes.</div>			
Photos

Vue générale	Colorant dans le regard de visite eaux usées

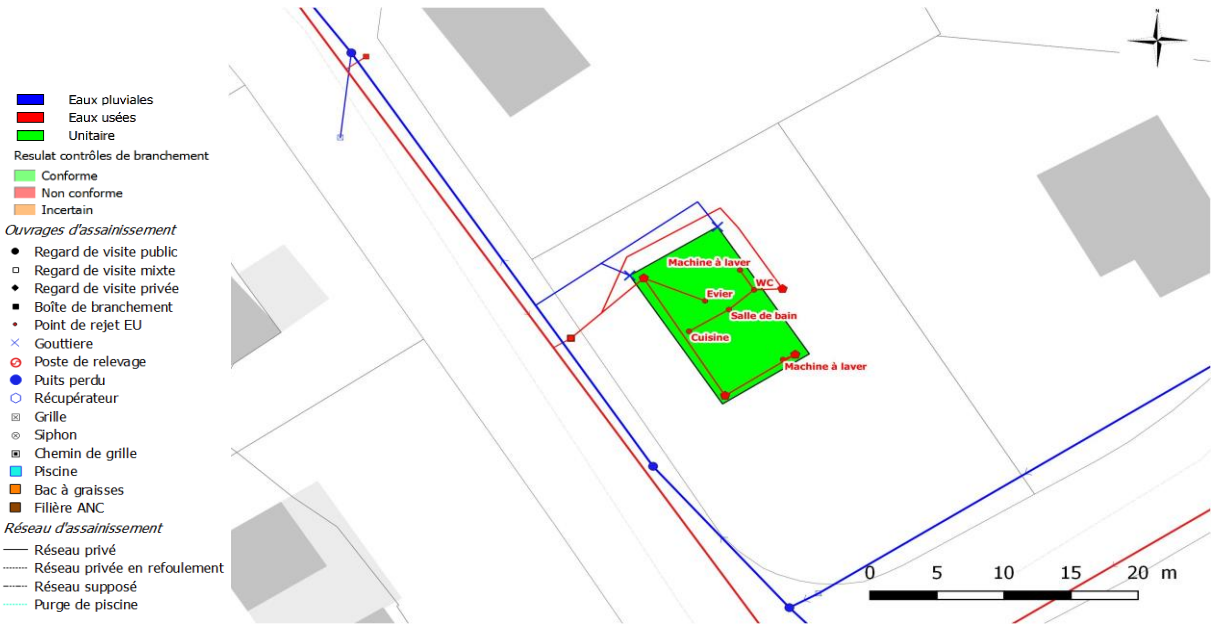
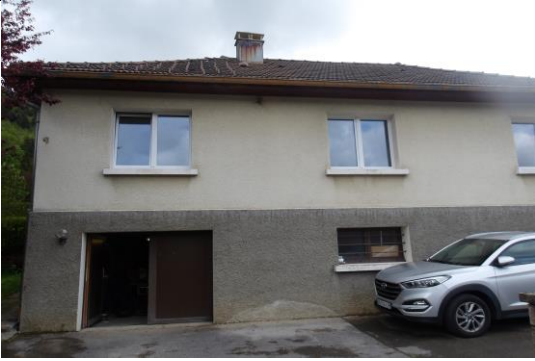
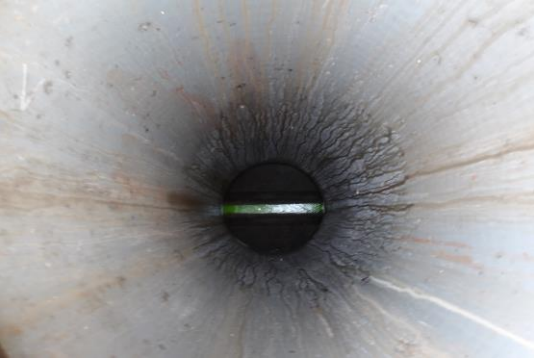
Commentaires : <div style="text-align: center;">Les branchements privés eaux pluviales et eaux usées de l'habitation sont conformes.</div>

Vue générale	Colorant dans la boîte de branchement eaux usées.

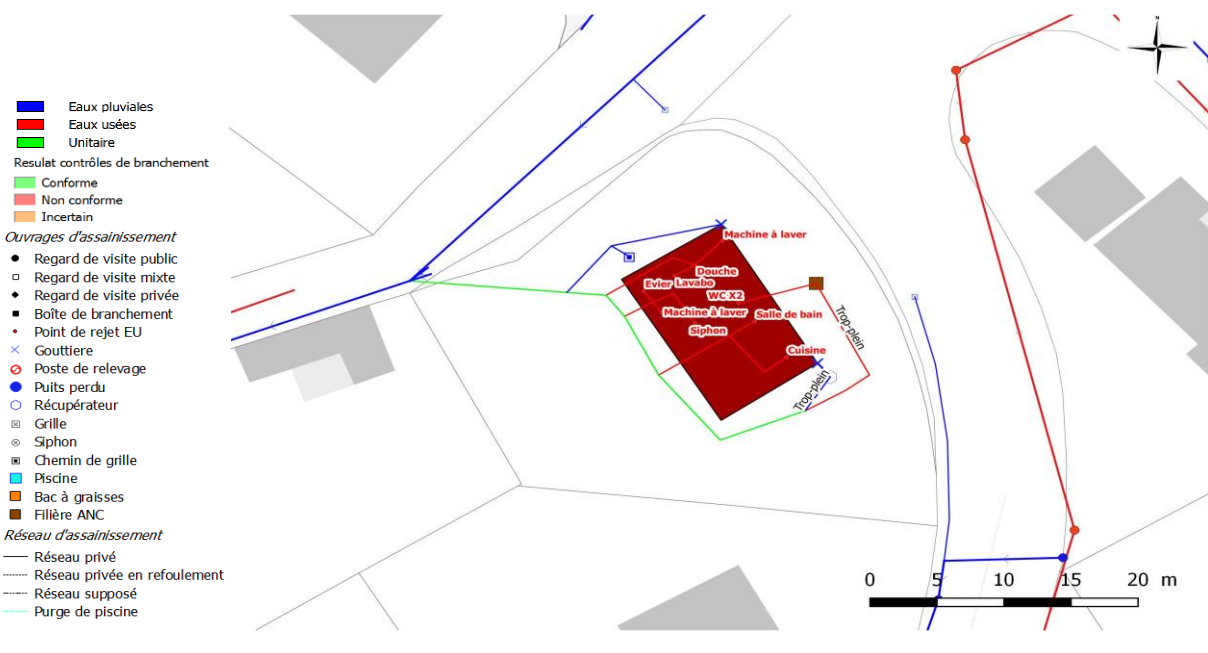
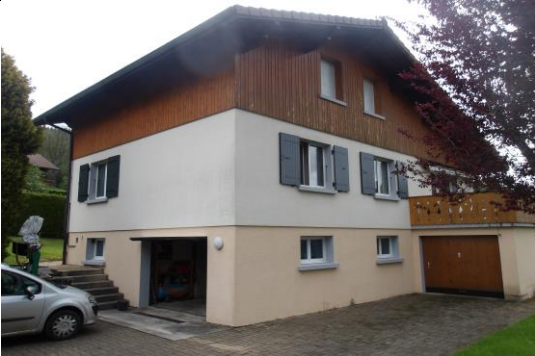
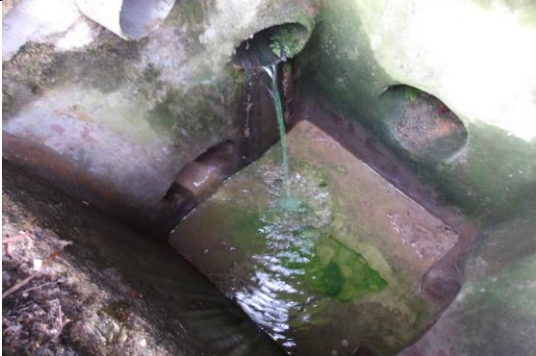
Communauté de Communes des Lacs et Montagnes du Haut Doubs Schéma directeur du système d'assainissement de la commune de Jougne Fiche descriptive des contrôles de branchement d'eaux usées		Contrôle N° 319
Intervenants : HUG/SIC		Date des investigations : mardi 21 mai 2024		
Généralités		Modalité du contrôle		
Nom propriétaire : MARADAN Roger Nom occupant : MARADAN Roger Adresse : 3 Rue des Essart Commune : Jougne		Test à la fumée : Non Test au colorant sur installations EU : Oui Si non, motif : Test au colorant sur installations EP : Oui Si non, motif :		
Résultats				
Conformité EU : Non		Conformité EP : Oui		
Description de la non-conformité :				
La maison dispose d'une fosse septique enterrée et non conforme. Les eaux pluviales et eaux usées sont mélangées en domaine privé et raccordées sur le réseau des eaux pluviales.				
Schéma du raccordement actuel :

Vue générale		Colorant dans le réseau eaux pluviales

Commentaires :				
La maison est conforme eaux pluviales et non conforme eaux usées. Pour rendre la maison conforme, la fosse septique doit être supprimée. Une boîte de branchement en limite de propriété est nécessaire, celle-ci doit être installée par la collectivité. Ensuite un réseau des eaux usées privé doit être créé reprenant l'ensemble des points de rejet des eaux usées et raccordé sur la boîte de branchement.				
Photos
