Communauté de Communes des Lacs et Montagnes du Haut Doubs Schéma directeur du système d'assainissement de la commune de Jougne Fiche descriptive des contrôles de branchement d'eaux usées	Contrôle N° 10
Intervenants : SAS/QUH		Date des investigations : mardi 27 août 2024	
Généralités		Modalité du contrôle	
Nom propriétaire : Jouille Nicolas Nom occupant : Jouille Nicolas Adresse : 1 Rue des écoles Commune : Jougne	Test à la fumée : Non Test au colorant sur installations EU : Oui Si non, motif : Test au colorant sur installations EP : Oui Si non, motif :		
Résultats			
Conformité EU : Oui		Conformité EP : Oui	
Description de la non-conformité : <div style="text-align: center;">Rien à signaler</div>			
Schéma du raccordement actuel :

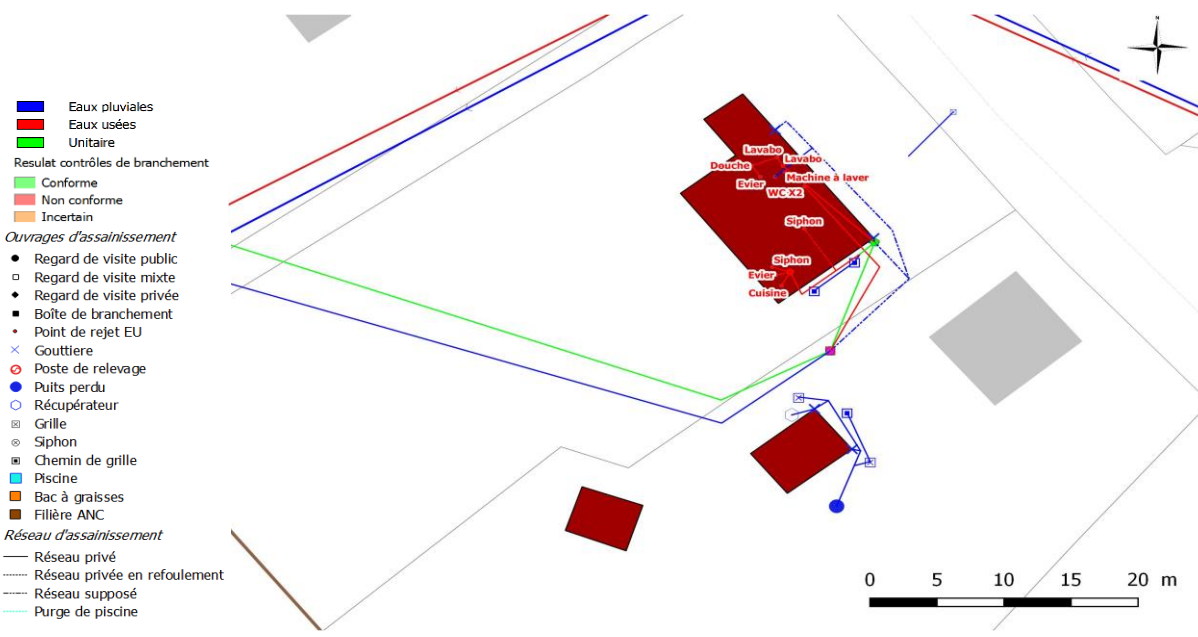
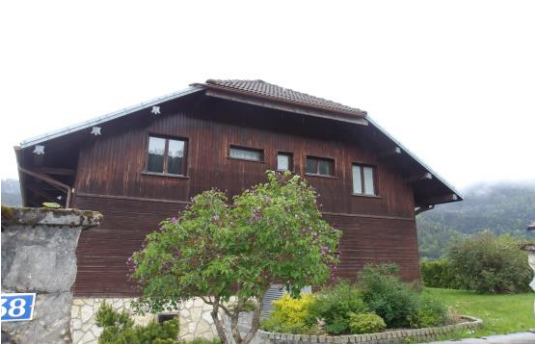
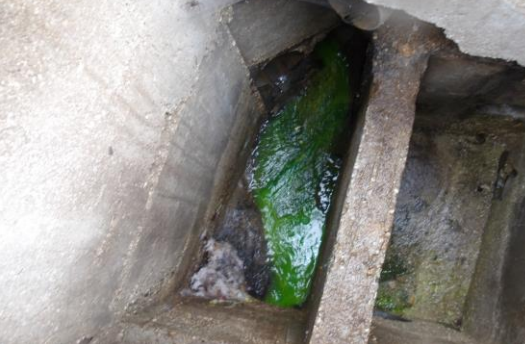
Communauté de Communes des Lacs et Montagnes du Haut Doubs Schéma directeur du système d'assainissement de la commune de Jougne Fiche descriptive des contrôles de branchement d'eaux usées	Contrôle N° 321
Intervenants : SAS/HUG		Date des investigations : jeudi 23 mai 2024	
Généralités		Modalité du contrôle	
Nom propriétaire : SCI Kasprivie Nom occupant : Michel RIVIERE Adresse : 38 Rue Jules César Commune : Jougne		Test à la fumée : Non Test au colorant sur installations EU : Oui Si non, motif : Test au colorant sur installations EP : Oui Si non, motif :	
Résultats			
Conformité EU : Oui		Conformité EP : Non	
Description de la non-conformité :			
Le chemin de grille est raccordé sur une fosse de décantation des eaux usées. La maison dispose d'un regard mixte non étanche. Ne pouvant pas faire couler les gouttières, une incertitude est présente sur le raccordement de celles-ci dans le regard mixte.

Vue générale	Colorant eaux usées dans le regard mixte

<p>Légende :</p> <ul style="list-style-type: none"> — Eaux pluviales — Eaux usées — Unitaire <p>Résultat contrôles de branchement :</p> <ul style="list-style-type: none"> Conforme Non conforme Incertain <p>Ouvrages d'assainissement :</p> <ul style="list-style-type: none"> ● Regard de visite public □ Regard de visite mixte ■ Regard de visite privée ◆ Boîte de branchement • Point de rejet EU × Gouttière ○ Poste de relevage ● Puits perdu ○ Récupérateur ⊠ Grille ⊙ Siphon ⊠ Chemin de grille ■ Piscine ■ Bac à graisses ■ Filrière ANC <p>Réseau d'assainissement :</p> <ul style="list-style-type: none"> — Réseau privé ⋯ Réseau privée en refoulement --- Réseau supposé — Purge de piscine 			
Commentaires :			
La maison est non conforme sur les eaux pluviales et conforme sur les eaux usées. Le chemin de grille doit être déconnecté des eaux usées. L'idéal serait de mettre un regard ne possédant pas de rétention pour les eaux usées.

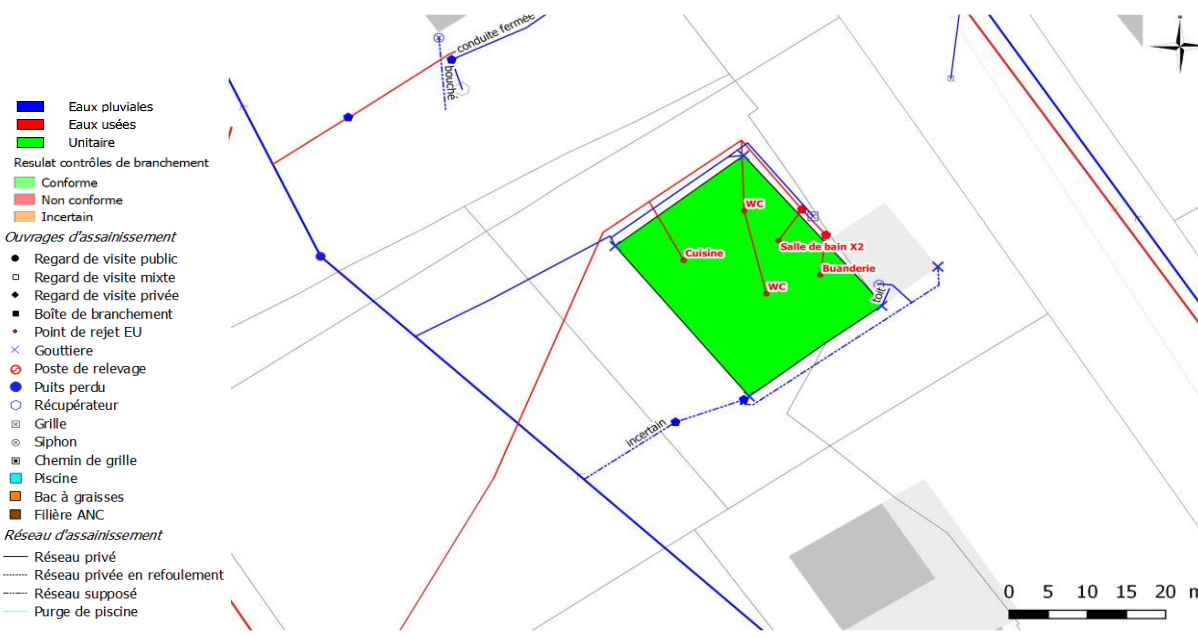
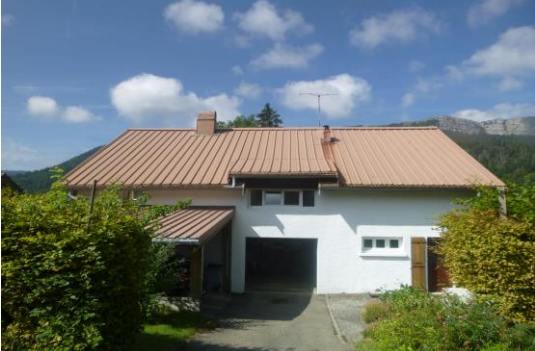
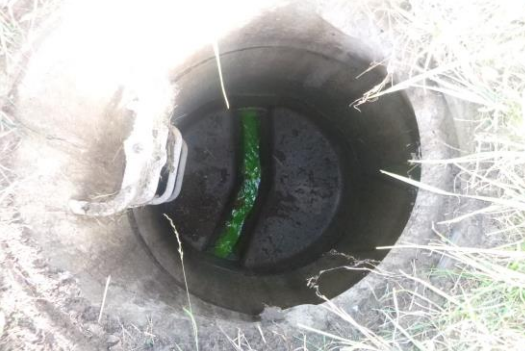
Commentaires :			
L'exutoire des deux gouttières est incertain mais n'est pas raccordé sur le réseau des eaux usées. Le tracé du réseau des eaux pluviales traversant le domaine privé semble incorrect.

Vue générale	Colorant dans le regard de visite eaux usées

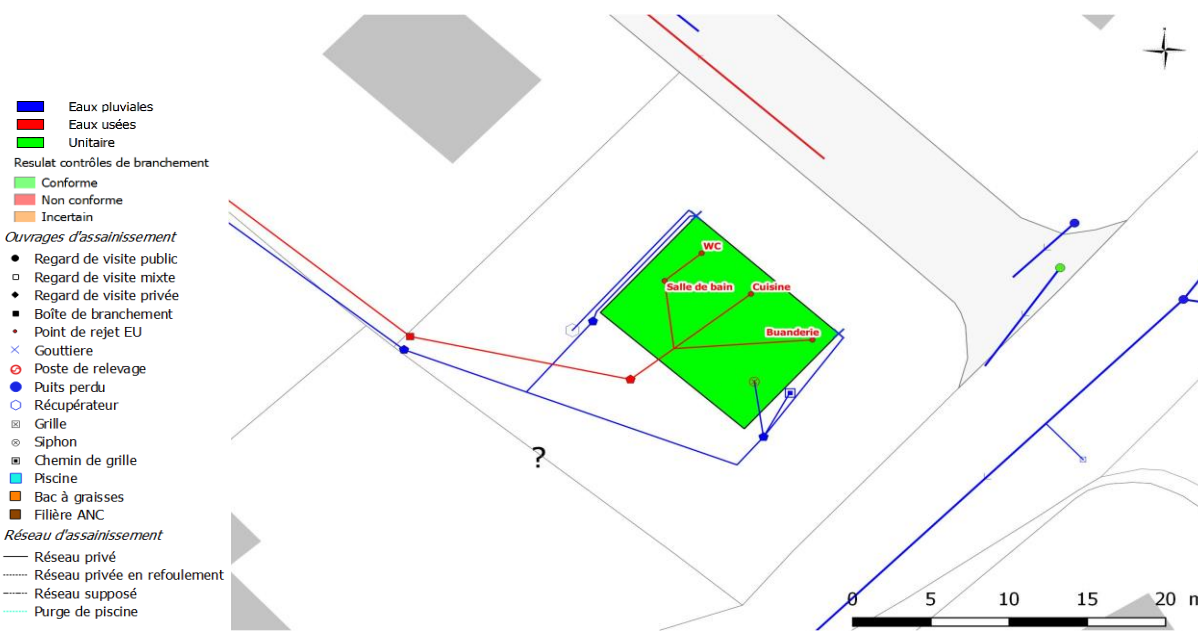
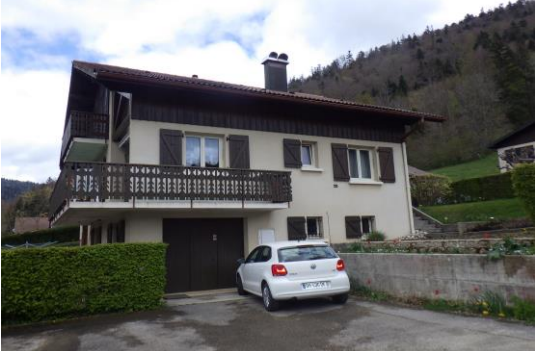
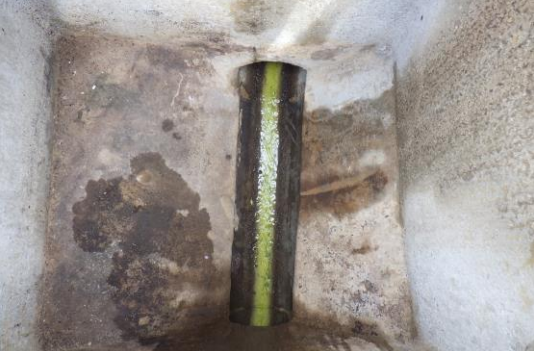
Commentaires :			
Les branchements privés des eaux pluviales et des eaux usées de l'habitation sont conformes. Les réseaux publics EU et EP en aval des boîtes de branchement se situent en domaine privé. Le réseau EU occasionne une stagnation des effluents du particulier.

Vue générale	Colorant dans le regard de visite eaux usées

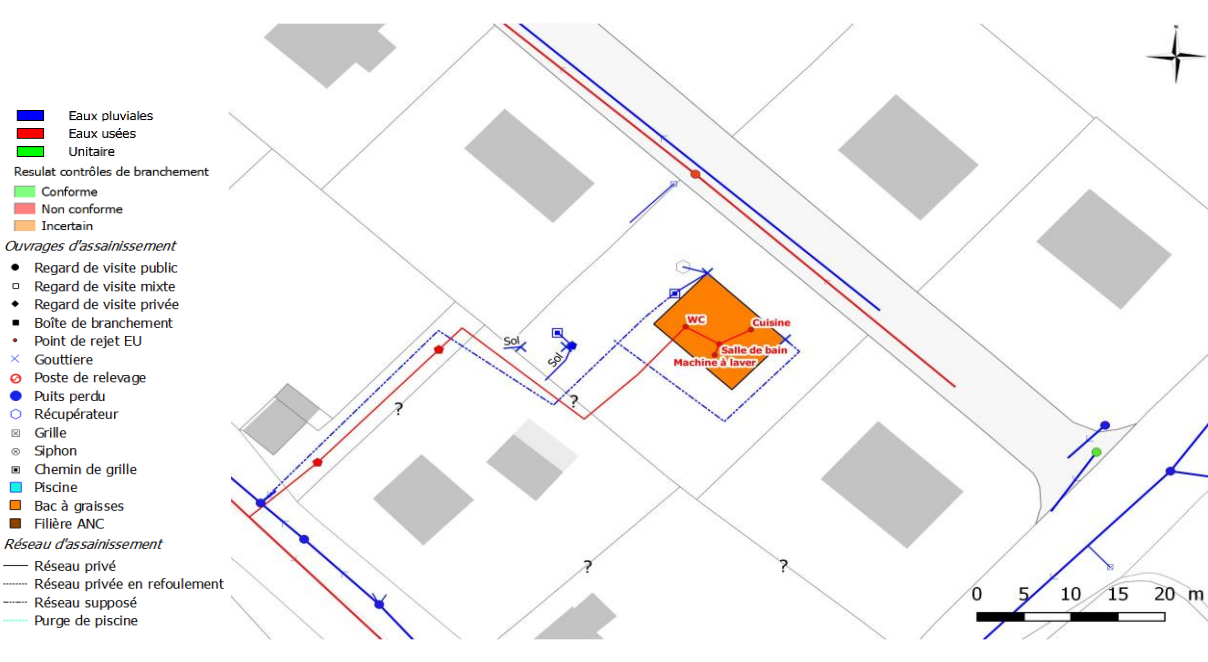
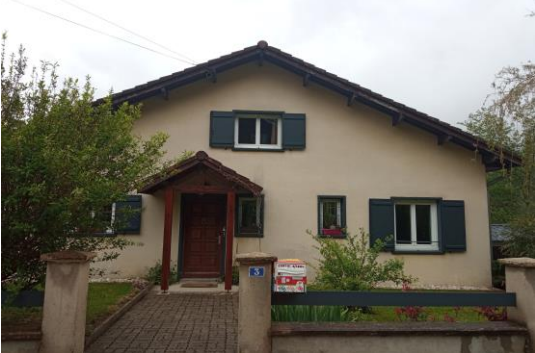
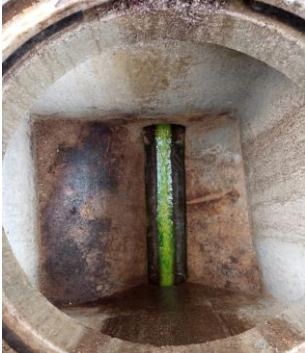
Commentaires :				
La maison est conforme sur les eaux usées et non conforme avec réserve sur les eaux pluviales. Un passage caméra serait nécessaire pour lever l'incertitude vis-à-vis du rejet des eaux pluviales.

Vue générale		Colorant dans le réseau eaux usées

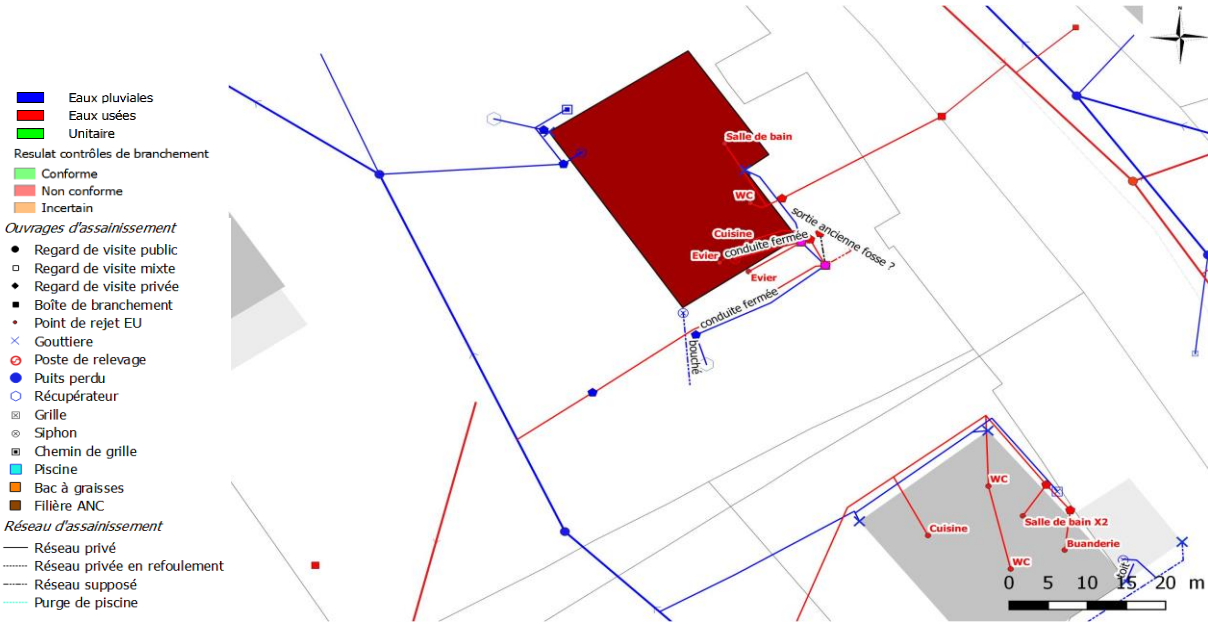
Commentaires :			
Boîte de branchement EU non trouvée. L'habitation dispose de 5 cuves de récupération EP pour une capacité totale de 25 m ³ . La conduite EP acheminant l'eau aux citernes et traversant le regard mixte n'est pas étanche. De l'eau de pluie est ainsi mélangée aux eaux usées (eviers + cuisine). Actuellement, l'exutoire de ce regard est raccordé aux EP mais ce branchement est mauvais et devrait être raccordé à la boîte de branchement EU. Il conviendra de revoir l'étanchéité de cette conduite EP en PVC 100 tubée			
Photos

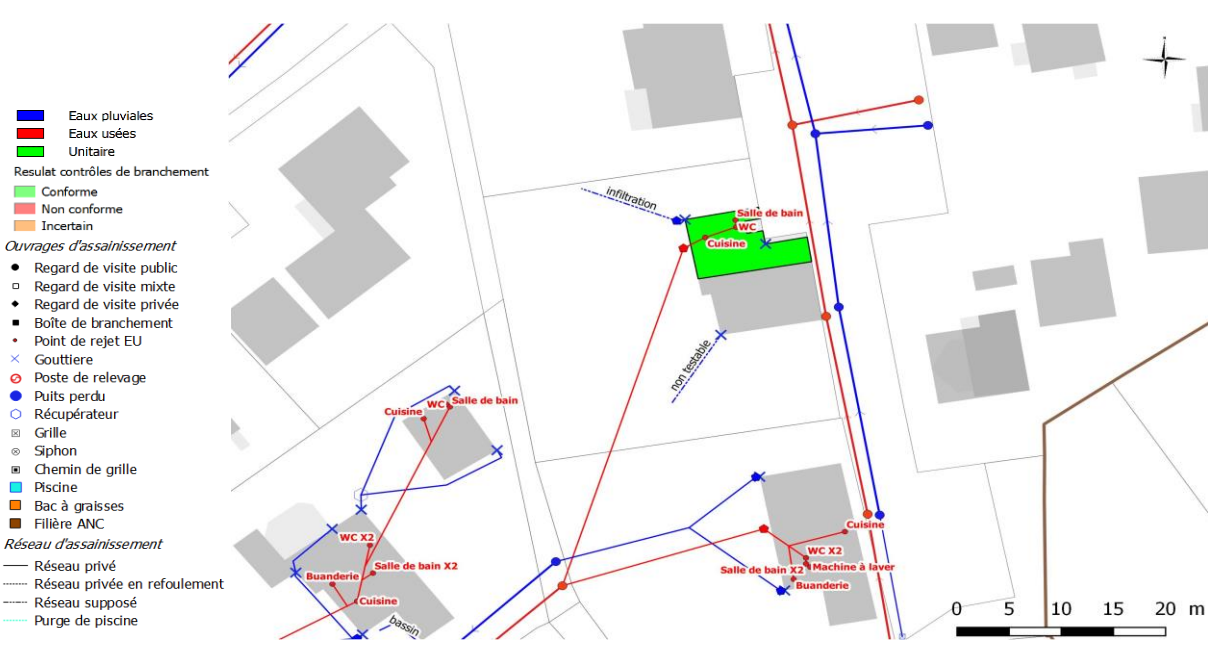
Commentaires :				
Absence d'accès sur la gouttière sud de l'habitation.				
Photos

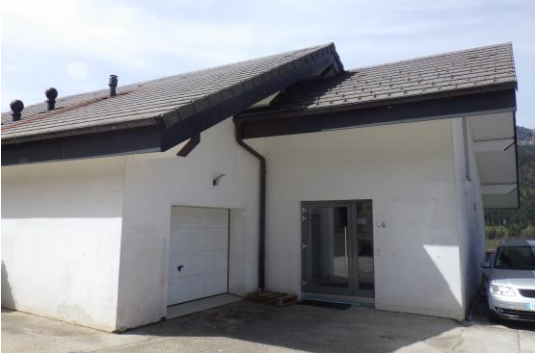
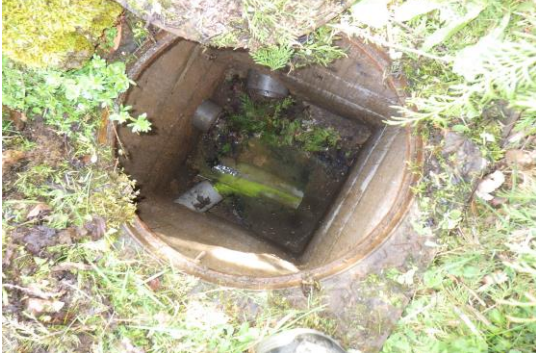
Vue générale		Colorant dans le regard de visite eaux usées

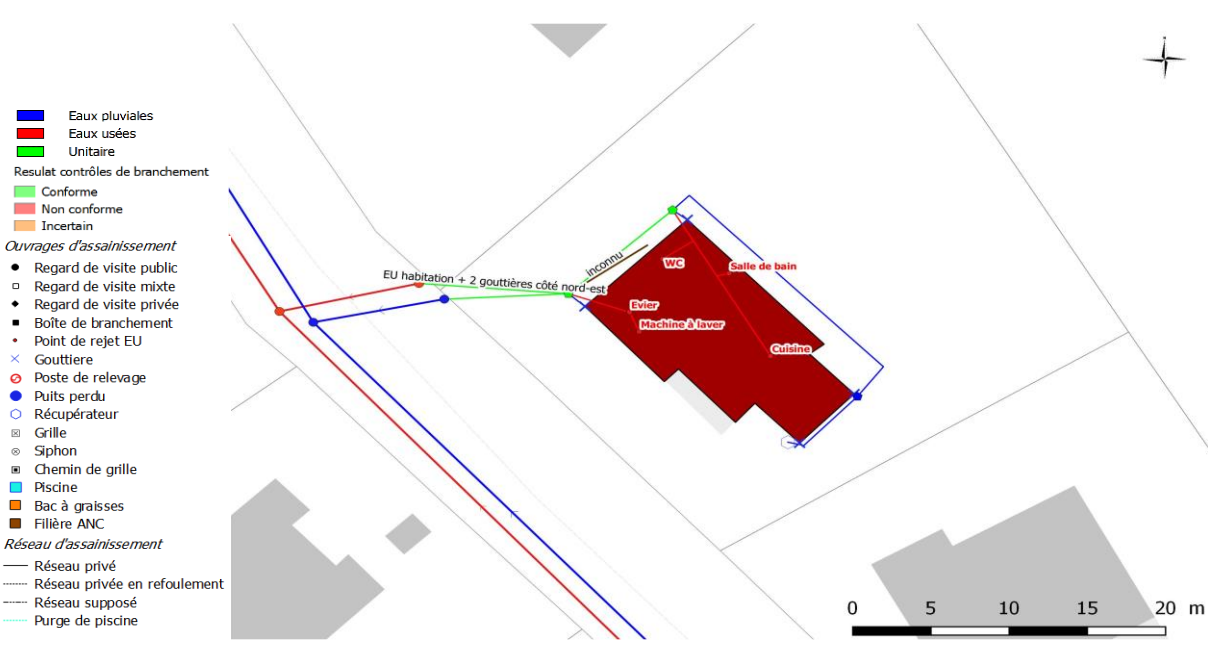
Commentaires :				
Le regard au coin ouest de la maison serait à reprendre. La conduite des eaux usées n'est pas étanche et pourrait capter des eaux pluviales en cas de mise en charge. Une déconnexion des deux gouttières peut être envisagée pour conserver l'existant en tant que collecteur EU stricte.				
Photos

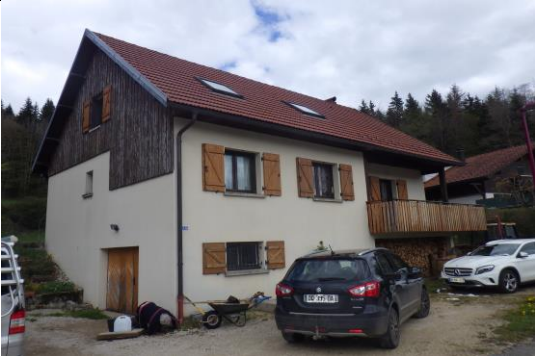
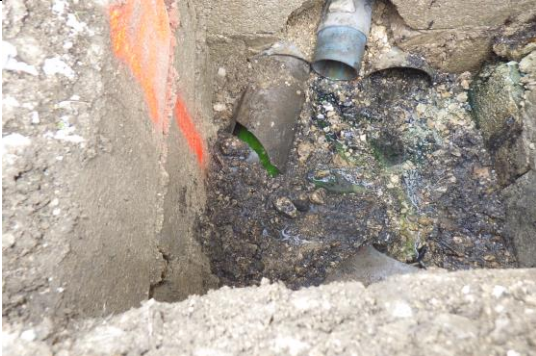
Vue générale		Vue intérieure du regard unitaire au coin ouest

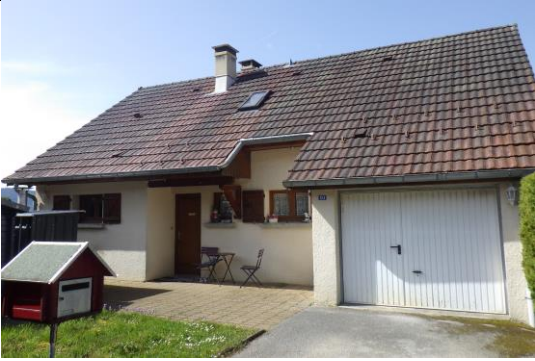
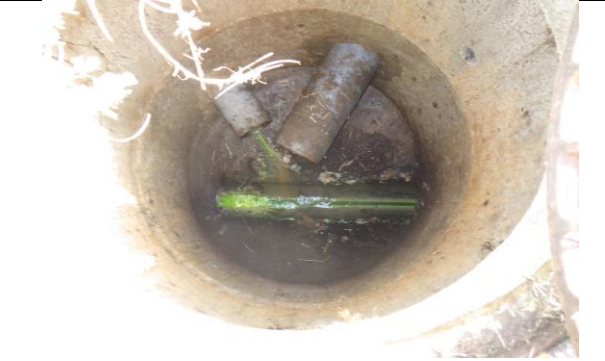
Vue générale	Colorant dans le regard de visite eaux usées

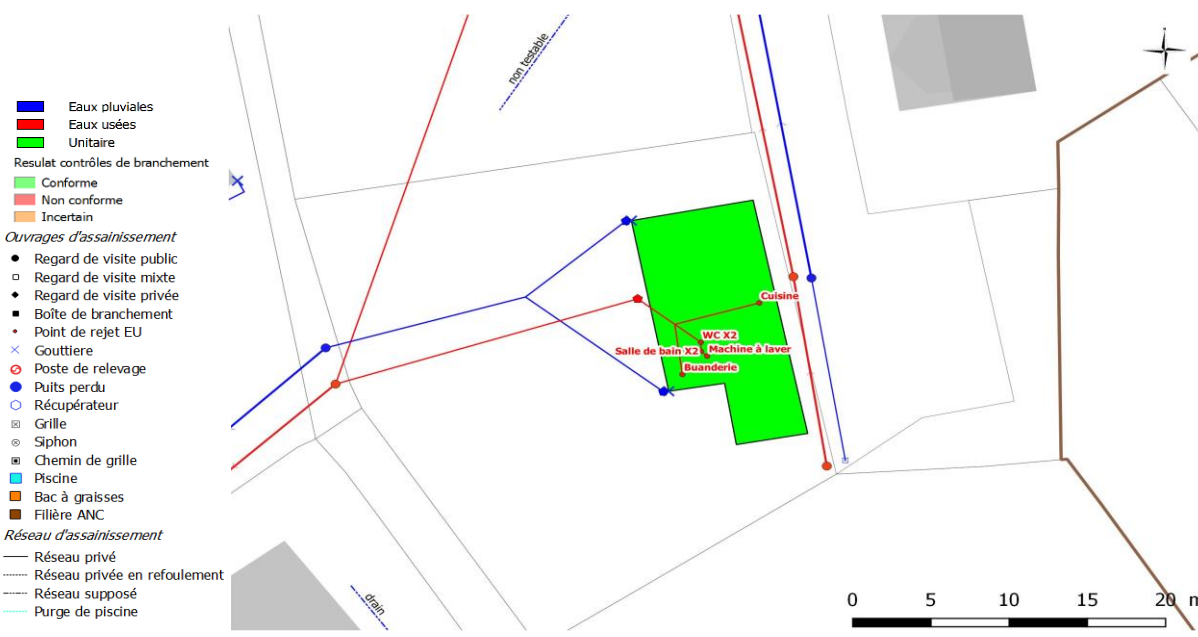
Commentaires : <div style="text-align: center;">Gîte en sous sol. Les branchements privés des eaux pluviales et des eaux usées de l'habitation sont conformes.</div>

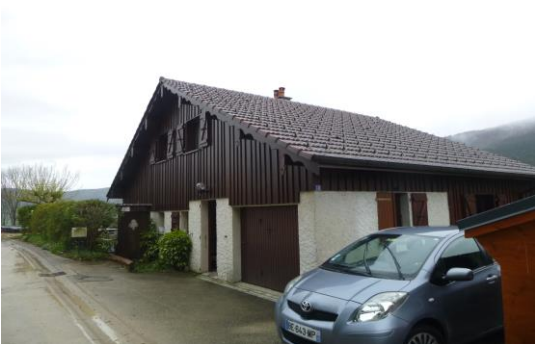
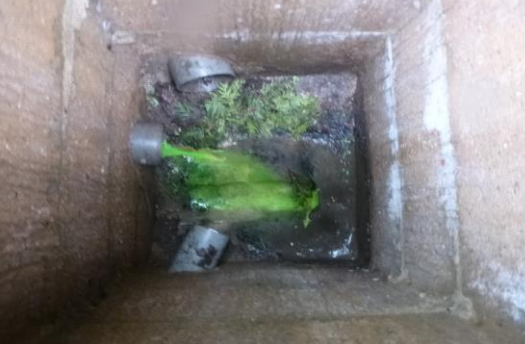
Vue générale	Colorant dans le regard de visite eaux usées

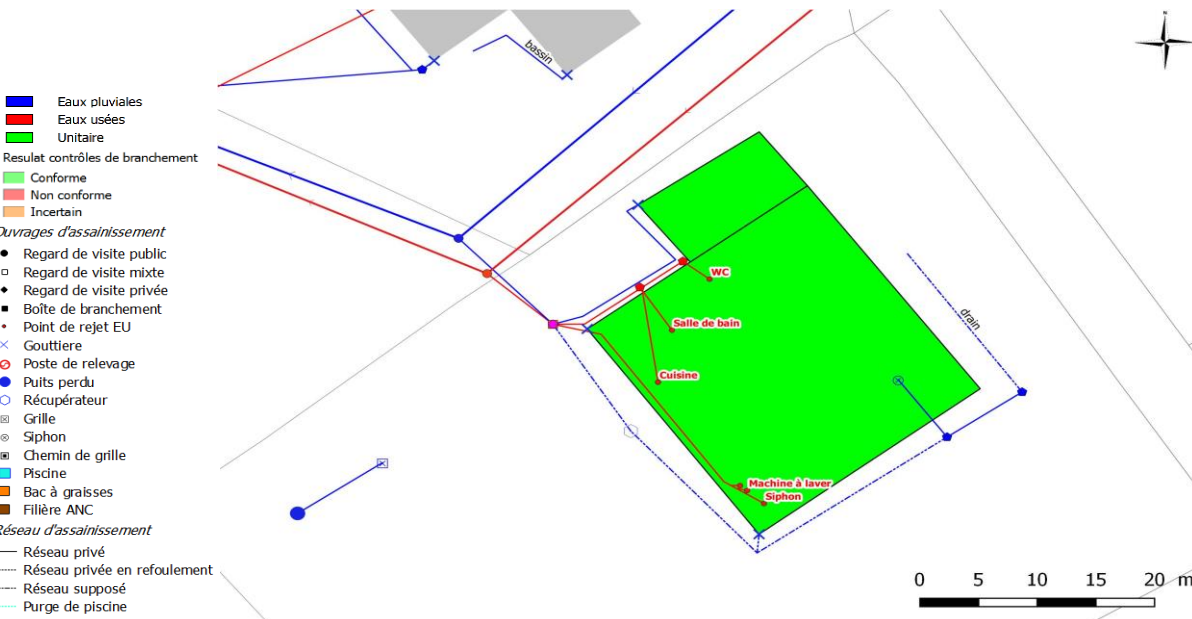
Commentaires : Regard mixte en domaine privé. Présence d'une citerne de récupération des eaux pluviales non vérifiée car accessibilité difficile (sous terrasse).

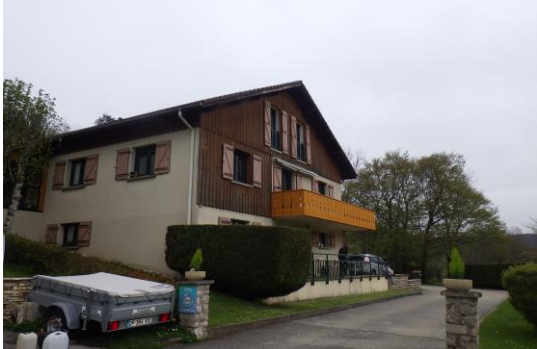
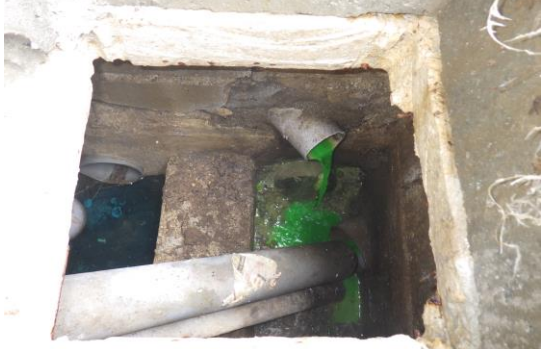
Vue générale	Colorant EU dans le regard mixte

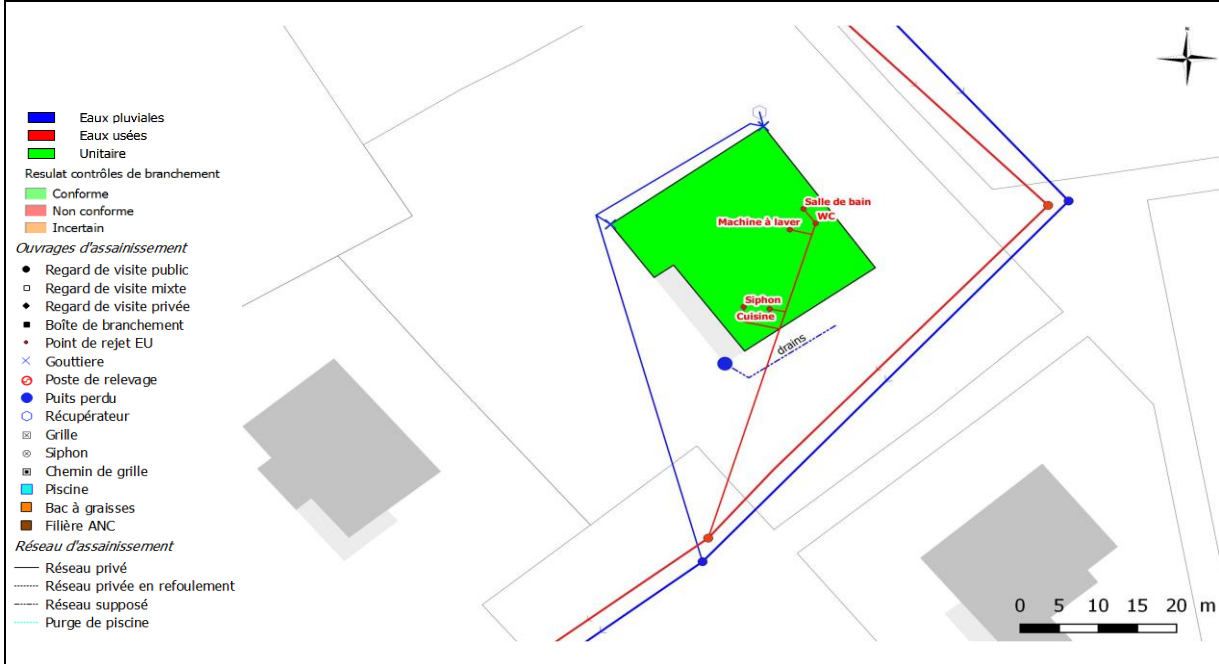
Les branchements privés eaux pluviales et eaux usées de l'habitation sont conformes.

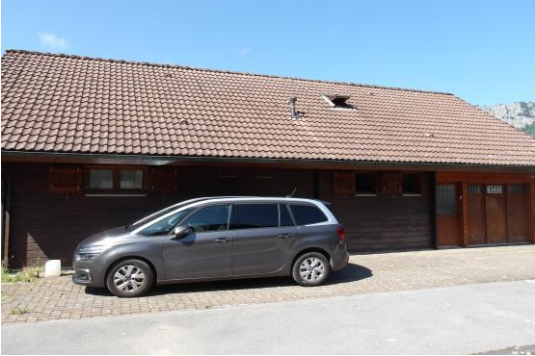
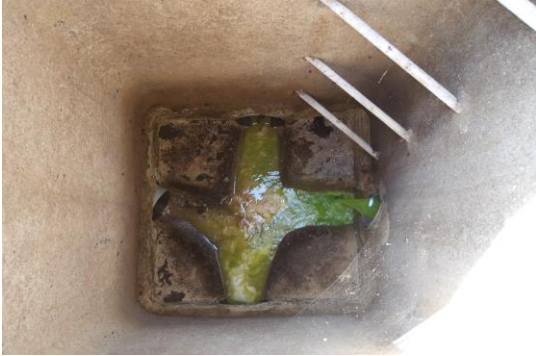
Commentaires :				
La maison est conforme sur les eaux usées. Un doute persiste au niveau des eaux pluviales car deux drains sembleraient raccordés sur un regard connecté sur le réseau des eaux usées. Est-ce que ces drains sont encore en services ?				
Photos

Vue générale		Colorant dans le réseau eaux usées

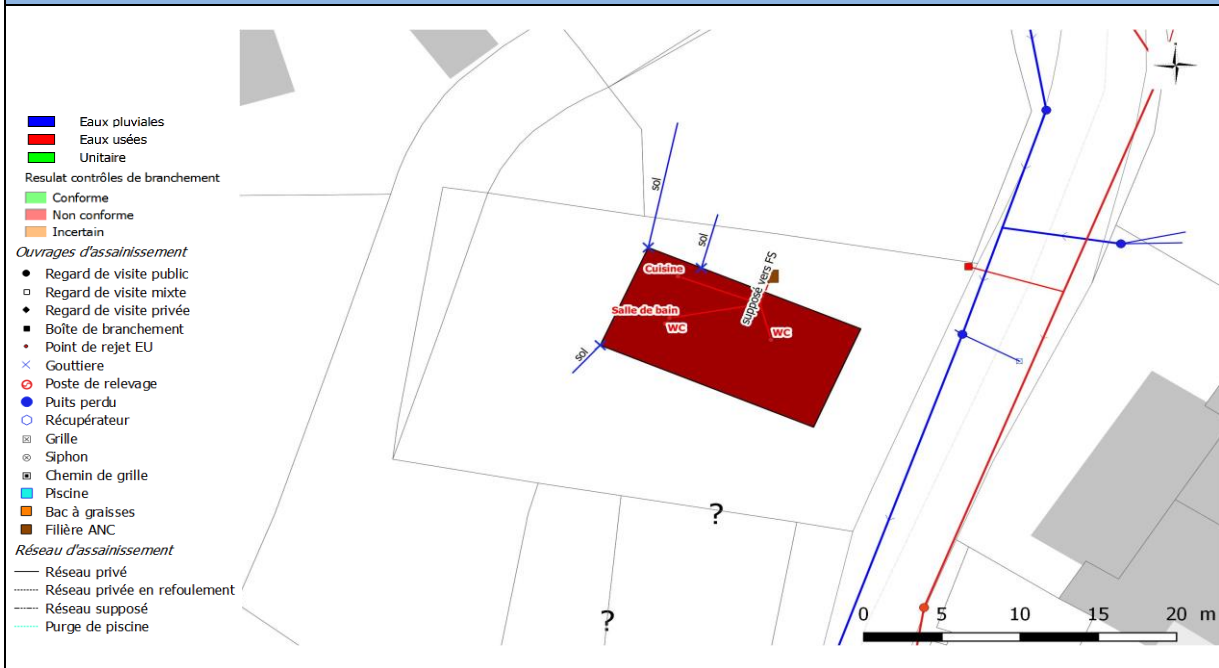
Commentaires :			
Les gouttières coulent au sol. Boite de branchement des eaux usées existante et raccordée au réseau public mais non utilisée.			
Photos

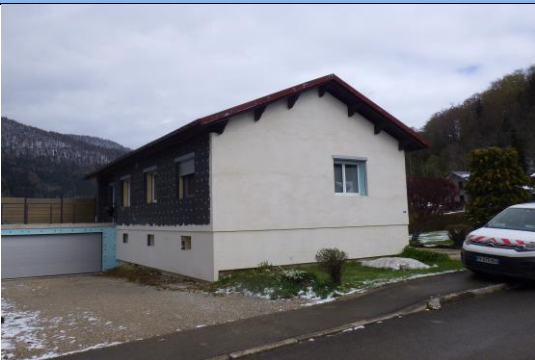
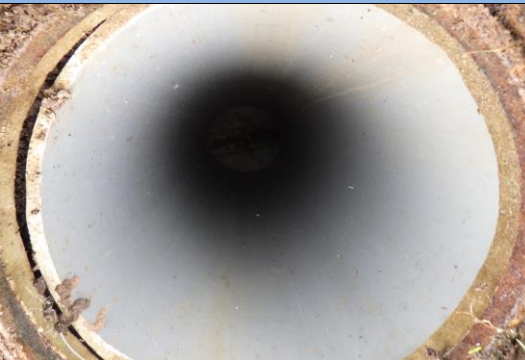
Vue générale	Boite de branchement eaux usées sèche, non utilisée

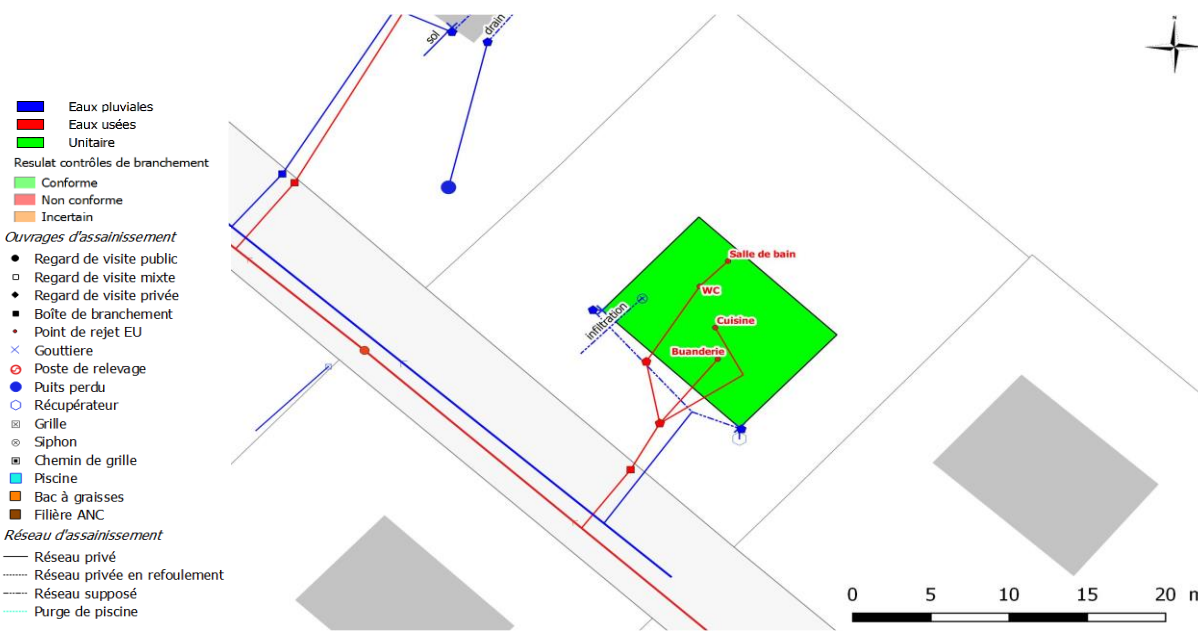
Commentaires : Les branchements privés eaux pluviales et eaux usées de l'habitation sont conformes.			
Photos

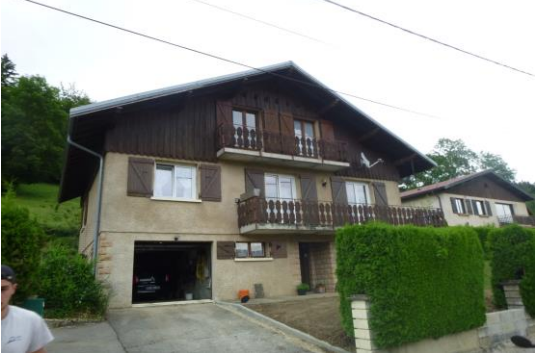
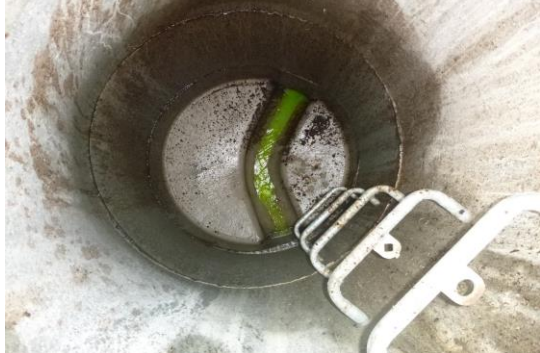
Vue générale	Colorant dans le regard de visite eaux usées

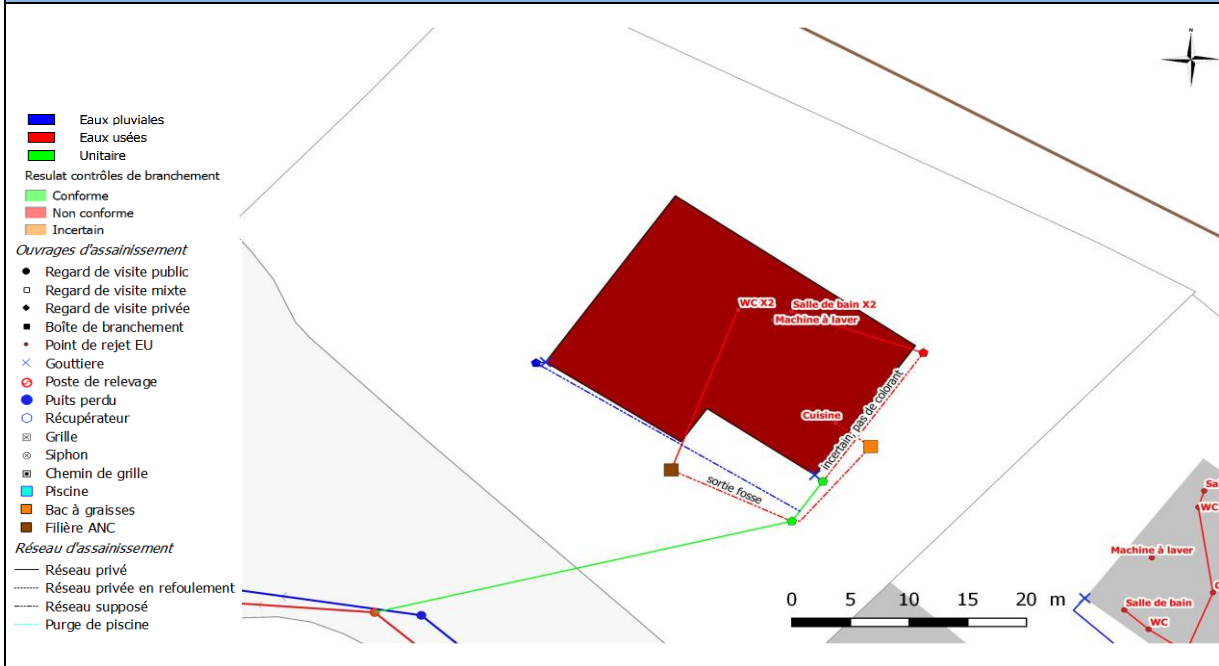
Description de la non-conformité :
 L'habitation présente une non-conformité suite à la présence d'une fosse septique qui récupère les effluents des toilettes. De plus, les effluents des salles de bains et de la cuisine n'ont pas pu être observés au réseau d'assainissement et leurs raccordements présentent donc des incertitudes. Enfin, il y a au moins une des gouttières de raccordée sur le réseau des eaux usées (celle proche du regard unitaire, la seconde l'est probablement également mais n'est pas testable en l'état)

Le manque d'accès sur les réseaux en domaine privé rend le contrôle difficile. Seul le regard au coin sud-est de la maison (au pied de la gouttière) et la fosse septique étaient accessibles. Le dégraisseur et les autres regards ont été placés grâce au plan fourni par le propriétaire. Les colorants des salles de bain et de la cuisine n'ont pas été observés dans le regard unitaire accessible. La déconnexion des gouttières devra être réalisée en parallèle de la suppression et du curage de la fosse septique.

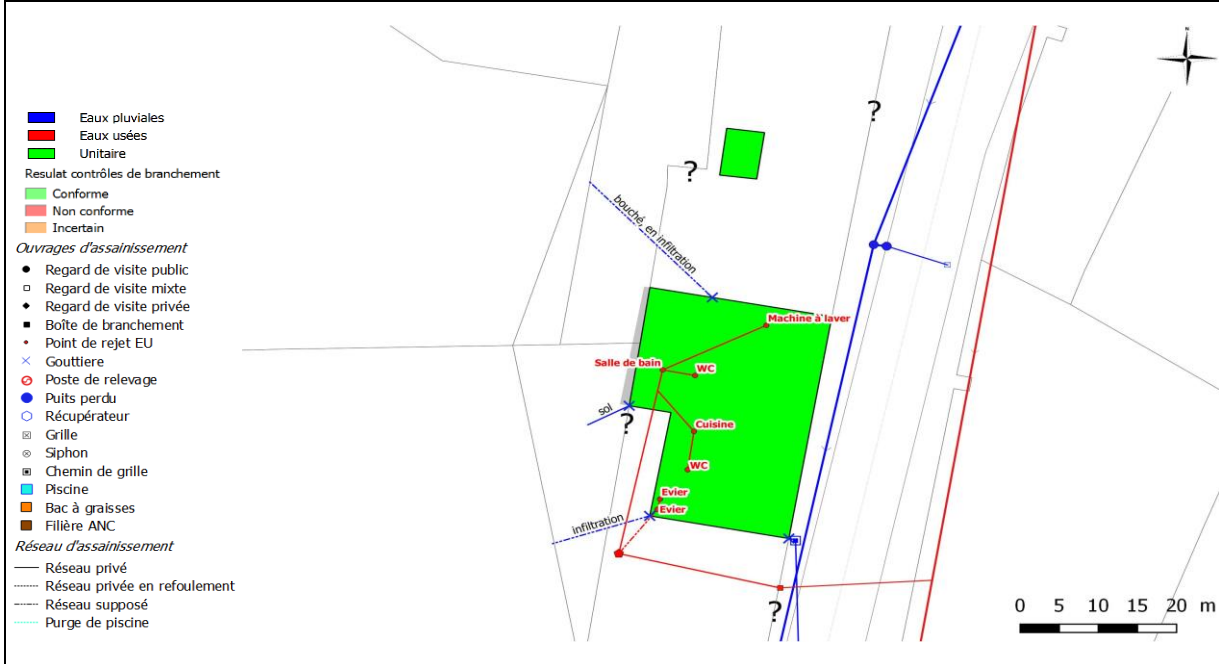
Schéma du raccordement actuel :

Deux éviers non testés car l'eau était coupée. Les deux gouttières à l'arrière de la maison seraient en infiltration dans le champ voisin. La gouttière nord était bouchée pendant le contrôle.

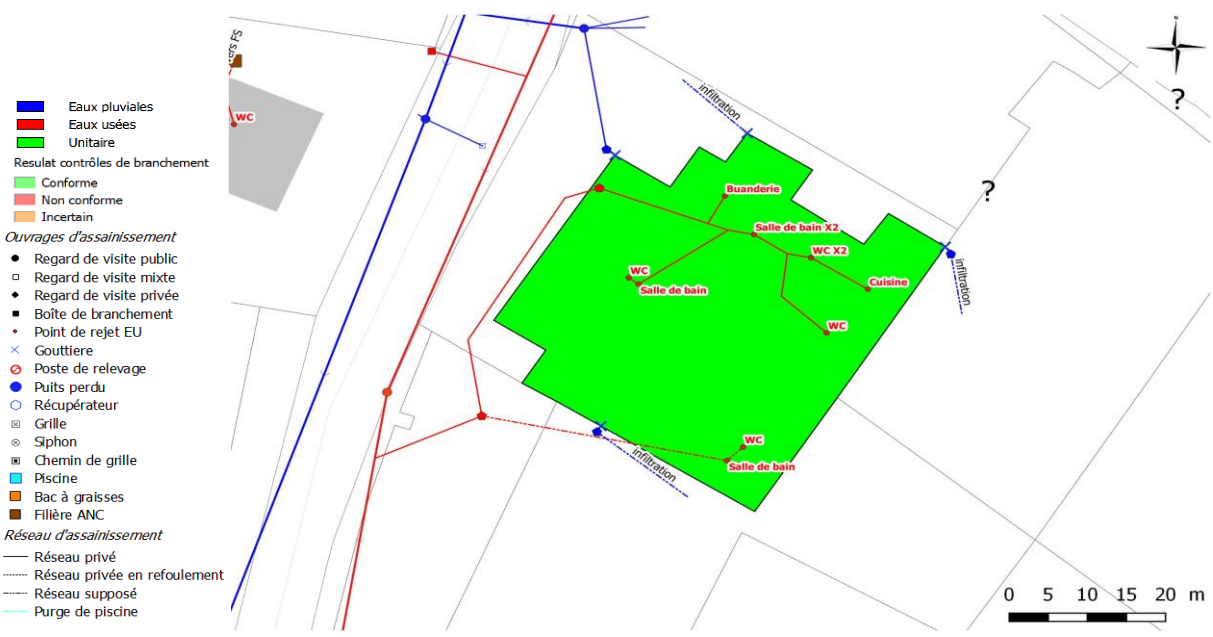
Commentaires :			
<p>Les branchements privés des eaux pluviales et des eaux usées de l'habitation sont conformes. L'existence du regard de visite des eaux usées au coin sud-ouest de la propriété n'a pas été vérifié.</p>			
Photos

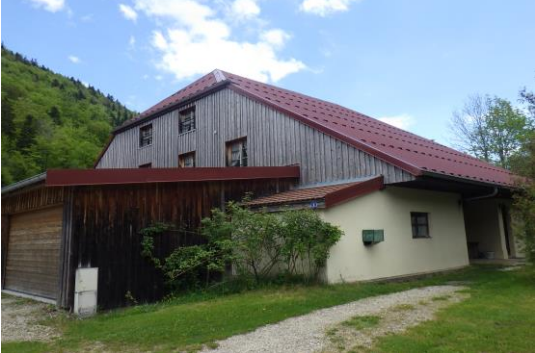
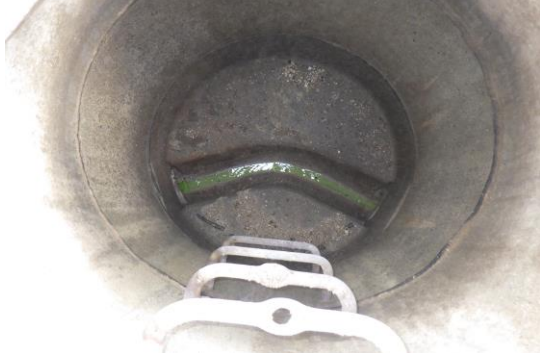
Vue générale	Colorant dans le réseau eaux usées

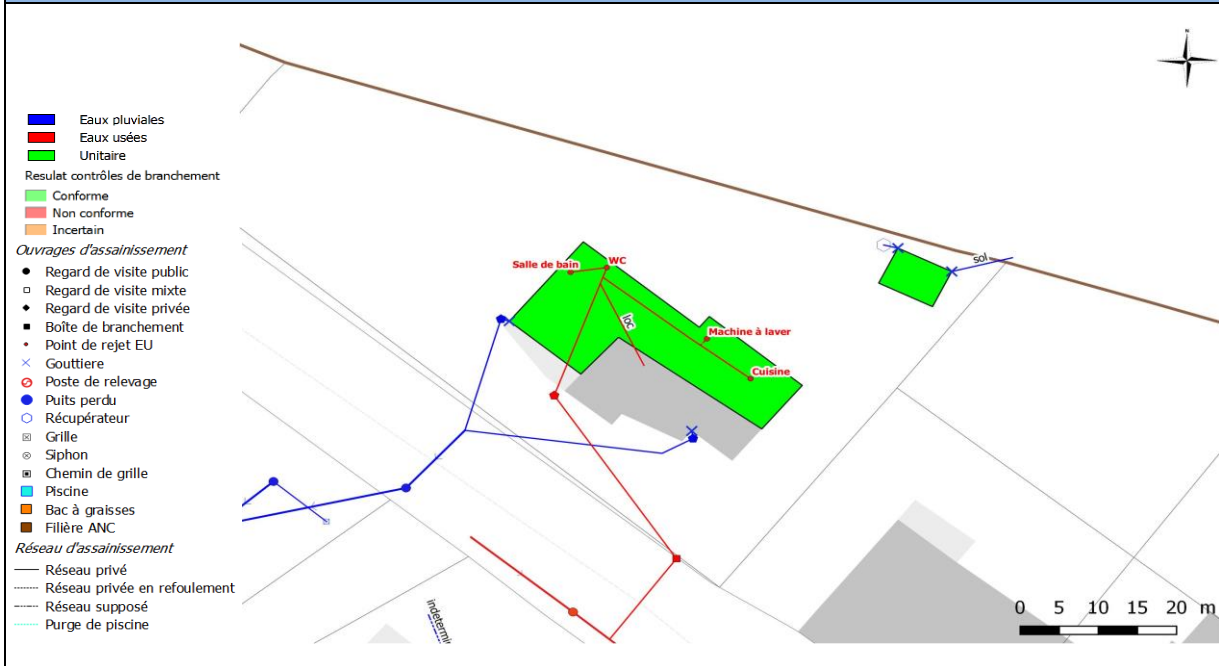
Les points de rejet des eaux usées de l'appartement en location au rez-de-chaussée n'ont pas été testés (locataire absent). La machine à laver n'a pas été testée au colorant par manque d'accès.

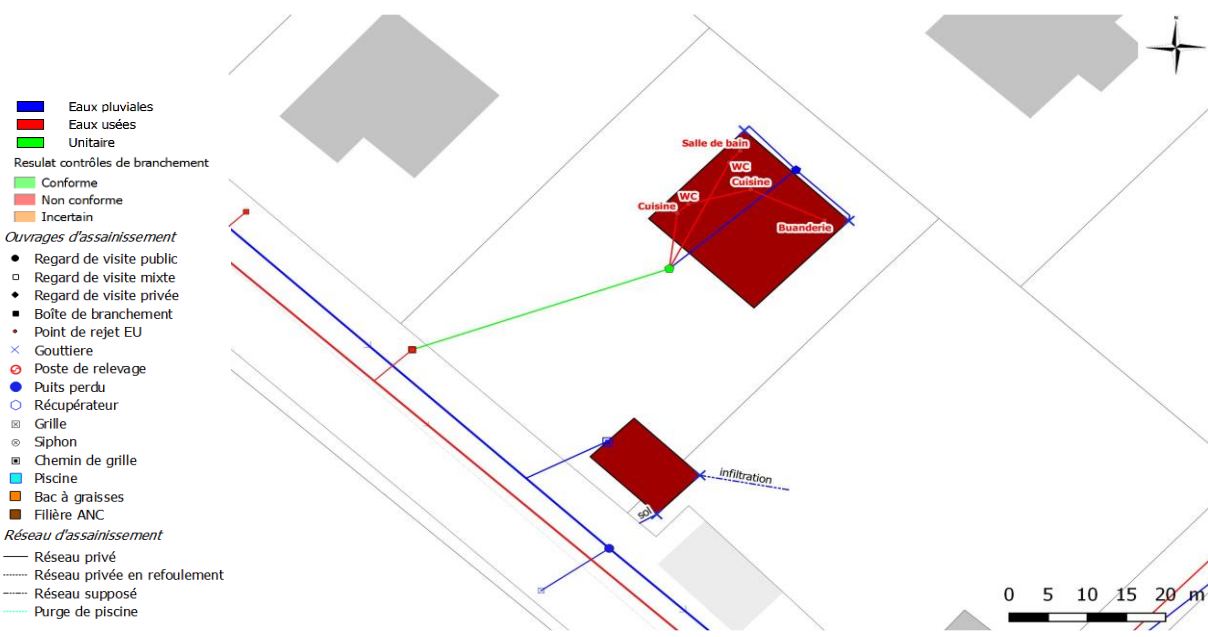
Commentaires : Le regard des eaux pluviales récupérant les deux gouttières est scellé. La connexion a été vérifiée uniquement par résonance.

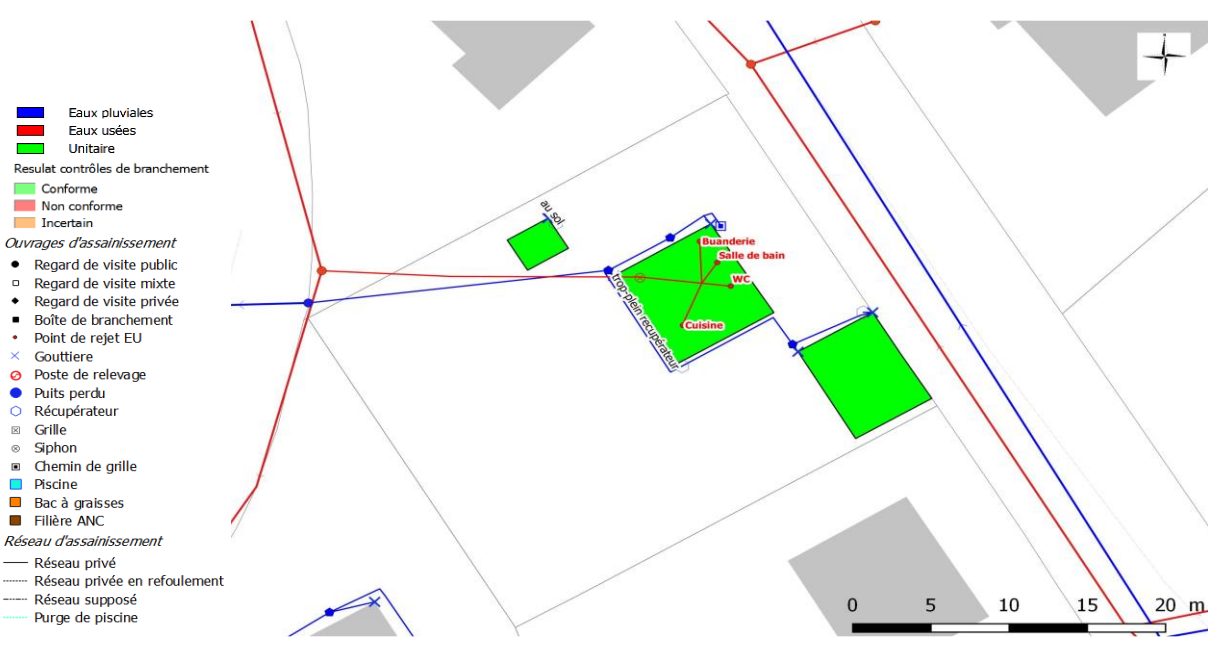
Commentaires :				
Les branchements privés eaux pluviales et eaux usées de l'habitation sont conformes.				
Photos

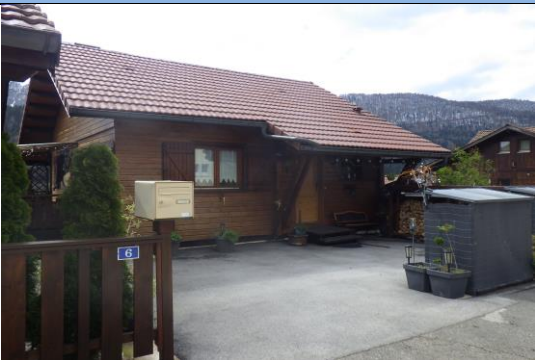
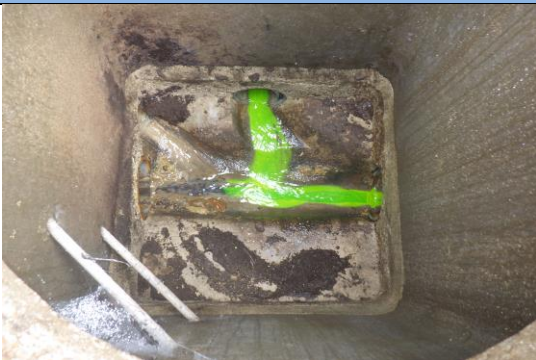
Vue générale		Colorant dans le regard de visite eaux usées

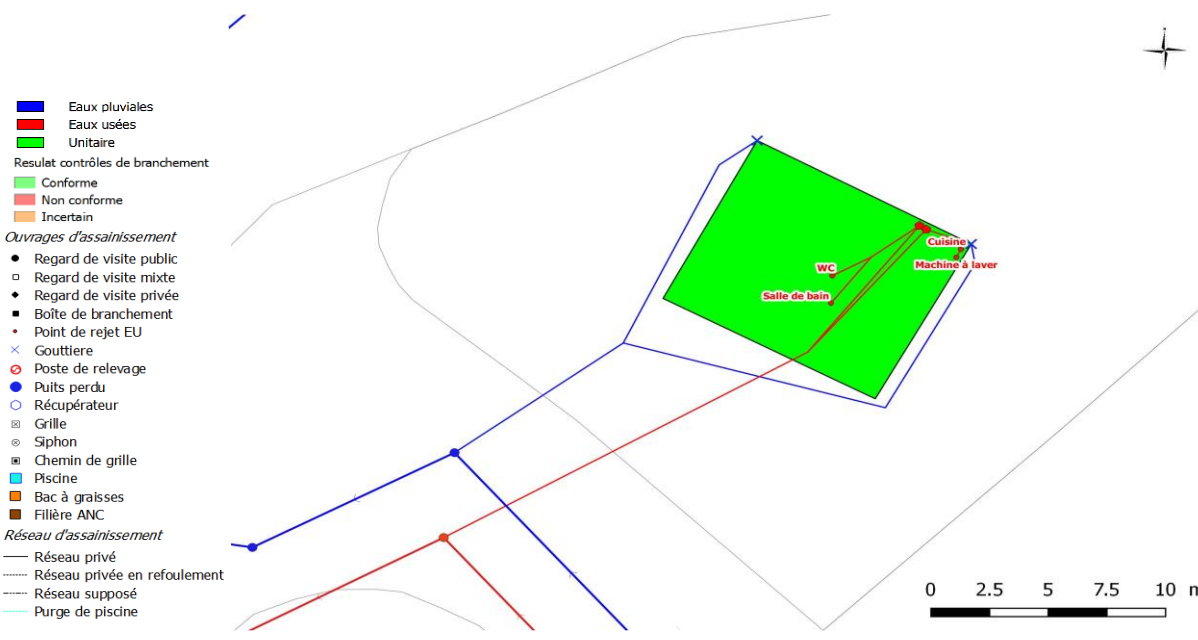
Commentaires :			
Un toilette non fonctionnel et salle de bain non testée car en travaux. Les branchements privés des eaux pluviales et des eaux usées de l'habitation sont conformes.

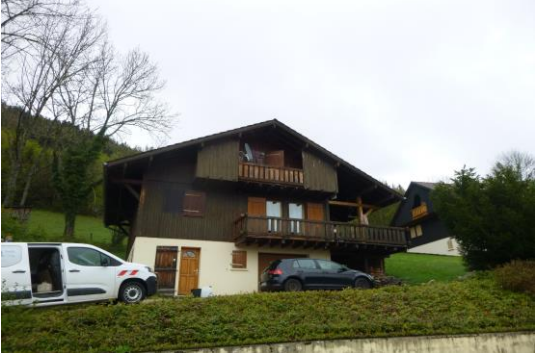
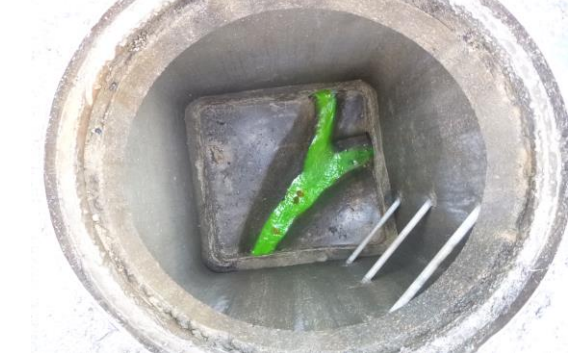
Vue générale	Colorant dans le regard de visite eaux usées
