Communauté de Communes des Lacs et Montagnes du Haut Doubs Schéma directeur du système d'assainissement de la commune de Jougne Fiche descriptive des contrôles de branchement d'eaux usées	Contrôle N° 10
Intervenants : SAS/QUH		Date des investigations : mardi 27 août 2024	
Généralités		Modalité du contrôle	
Nom propriétaire : Jouille Nicolas Nom occupant : Jouille Nicolas Adresse : 1 Rue des écoles Commune : Jougne	Test à la fumée : Non Test au colorant sur installations EU : Oui Si non, motif : Test au colorant sur installations EP : Oui Si non, motif :		
Résultats			
Conformité EU : Oui		Conformité EP : Oui	
Description de la non-conformité : <div style="text-align: center;">Rien à signaler</div>			
Schéma du raccordement actuel :

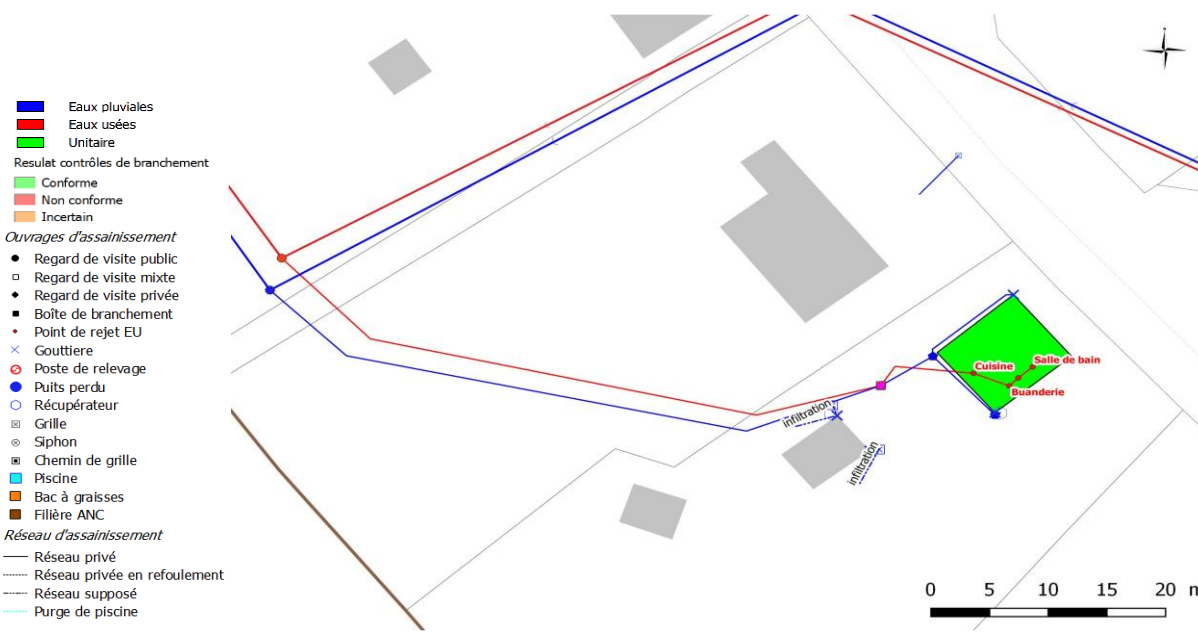
Commentaires : Présence d'un regard mixte dans la cour. Les branchements privés eaux pluviales et eaux usées de l'habitation sont conformes.			
Photos

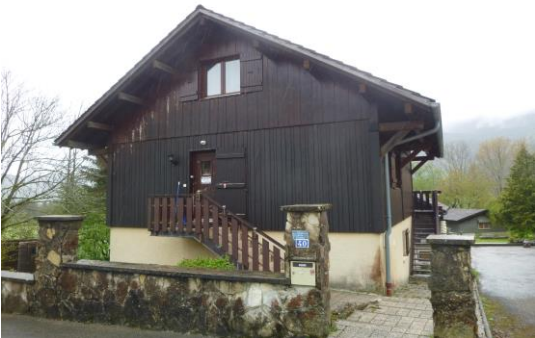
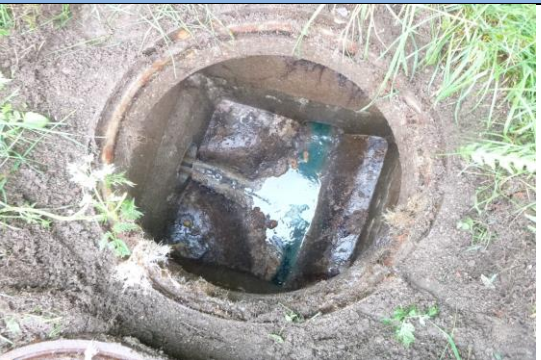
Vue générale	Colorant dans le regard de visite eaux usées

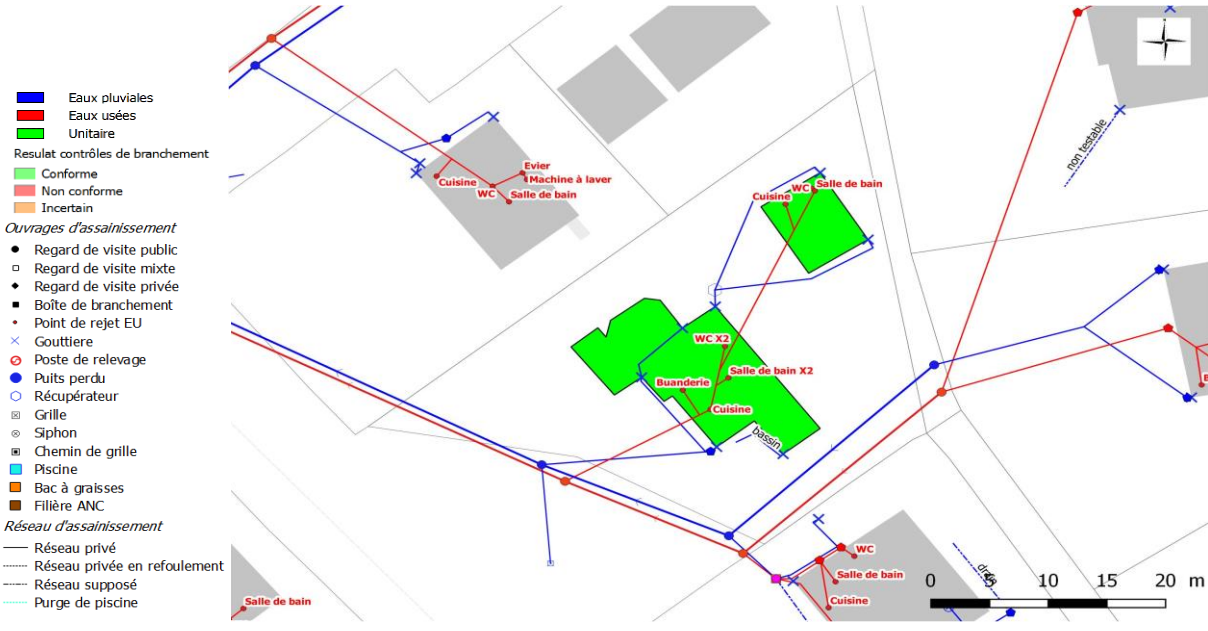
Commentaires : Chalet locatif à l'arrière de l'habitation.			
Photos

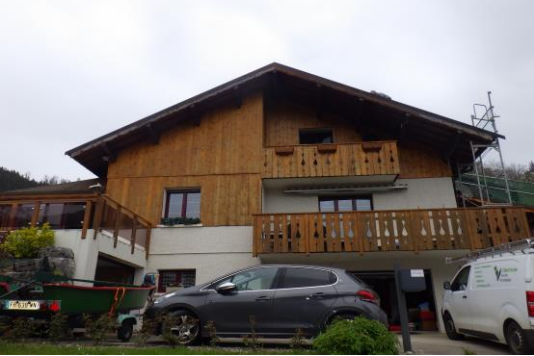
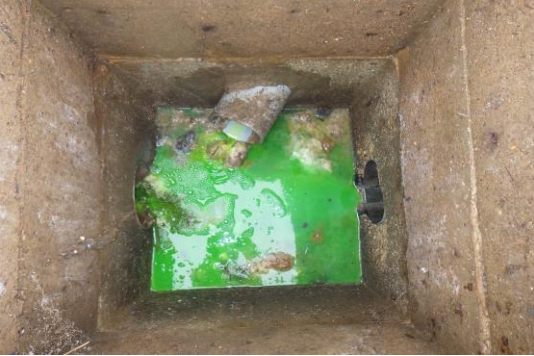
Vue générale	Colorant dans le regard de visite eaux usées

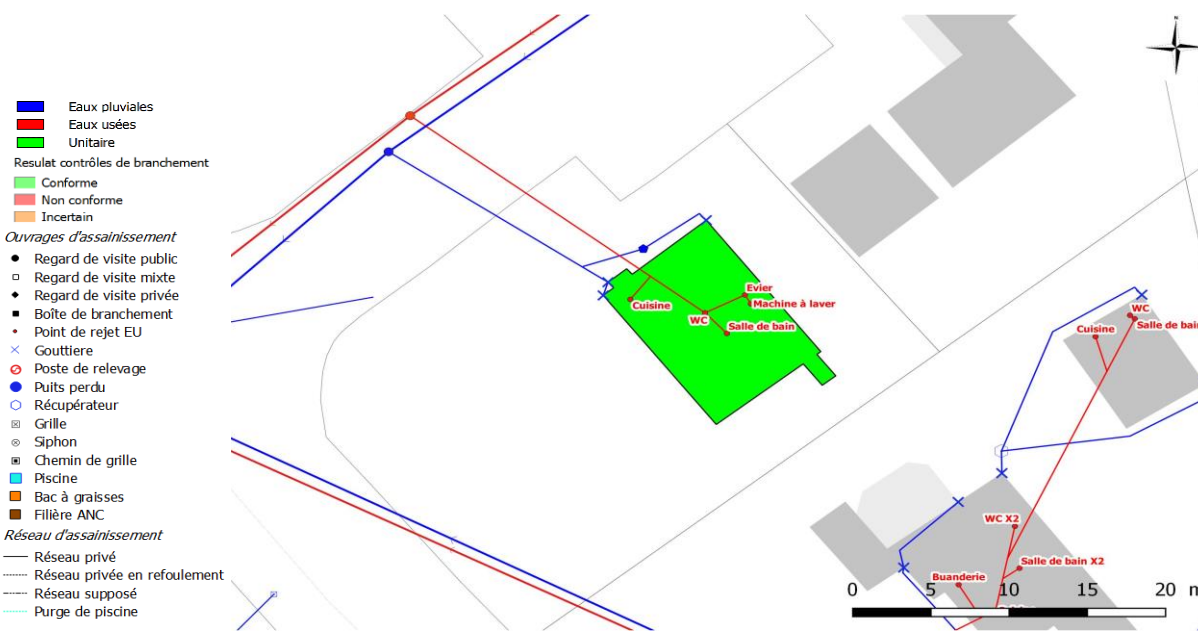
Commentaires : <div style="text-align: center;">Les branchements privés eaux pluviales et eaux usées de l'habitation sont conformes.</div>			
Photos

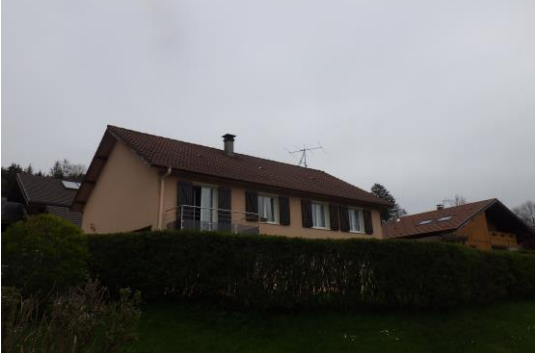
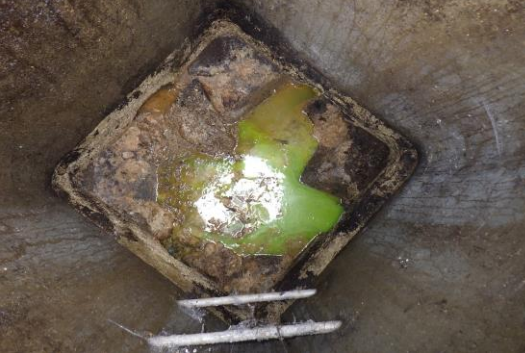
Vue générale	Colorant dans regard de visite EU

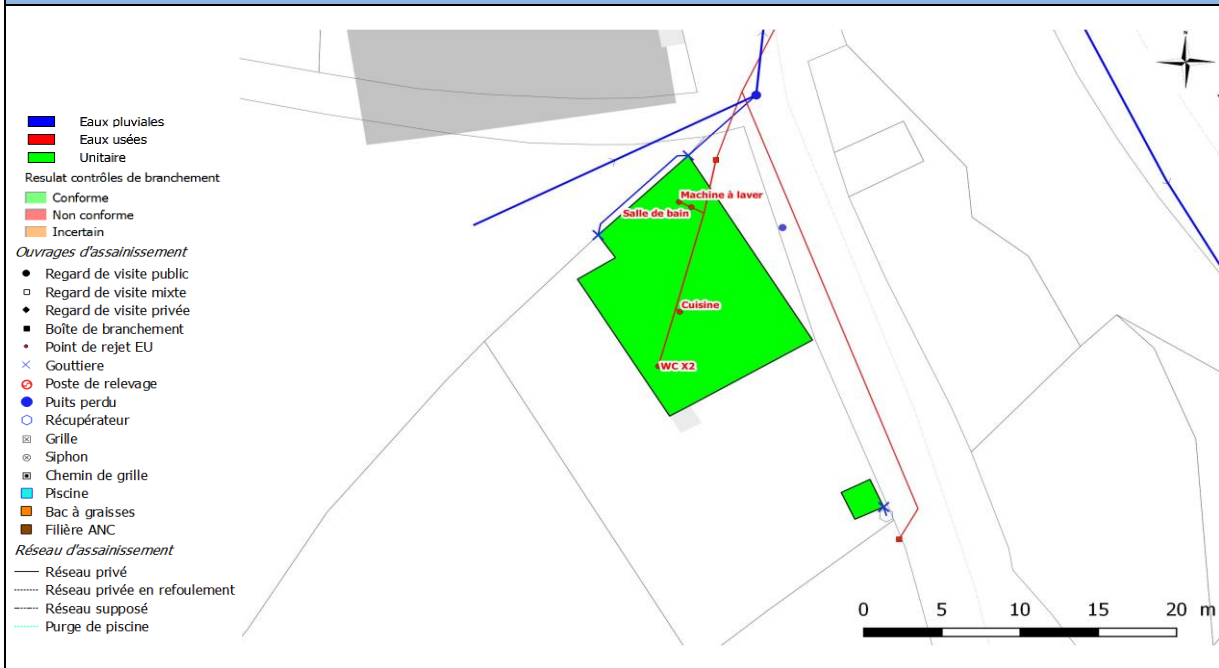
Schéma du raccordement actuel :

2 gouttières sont raccordées sur une grille eau pluviale

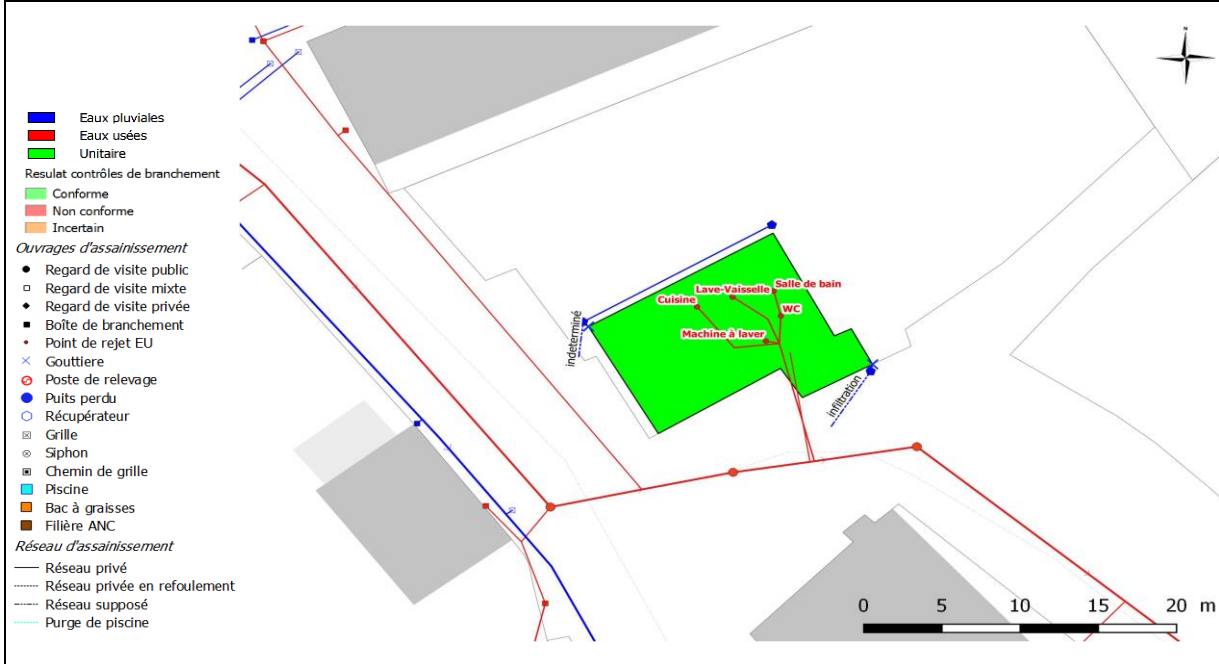
Exutoire du regard ouest des eaux pluviales indéterminé mais non connecté sur les eaux usées.

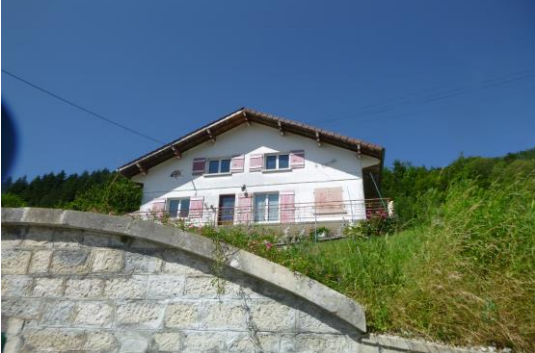
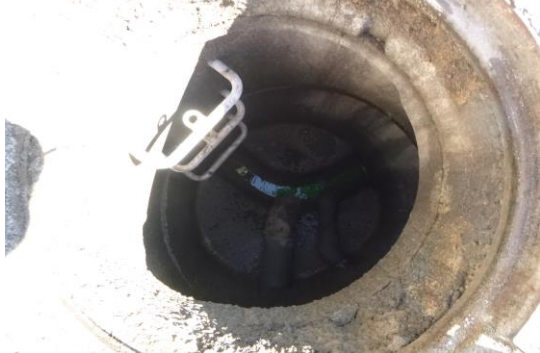
Vue g�n�rale	Colorant dans le regard de visite eaux us�es

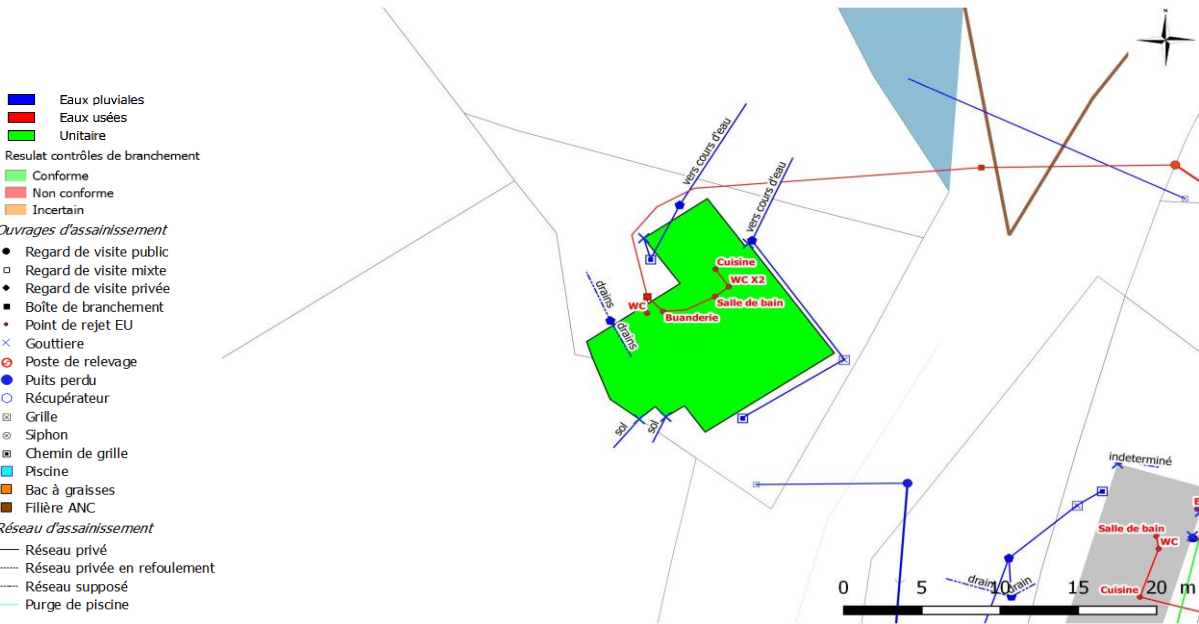
Commentaires :			
Les branchements privés eaux pluviales et eaux usées de l'habitation sont conformes.			
Photos

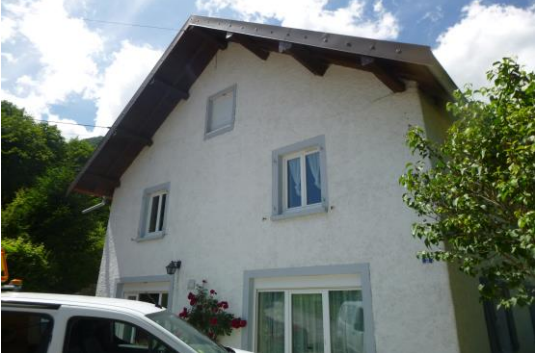
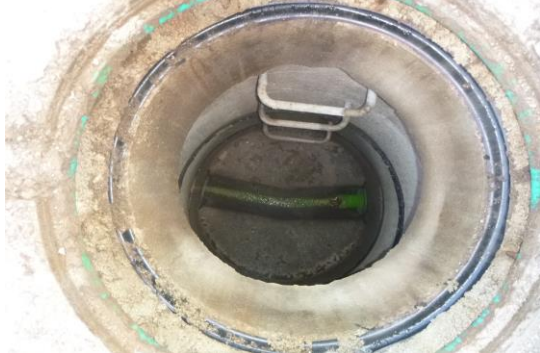
Vue générale	Colorant dans le regard de visite eaux usées

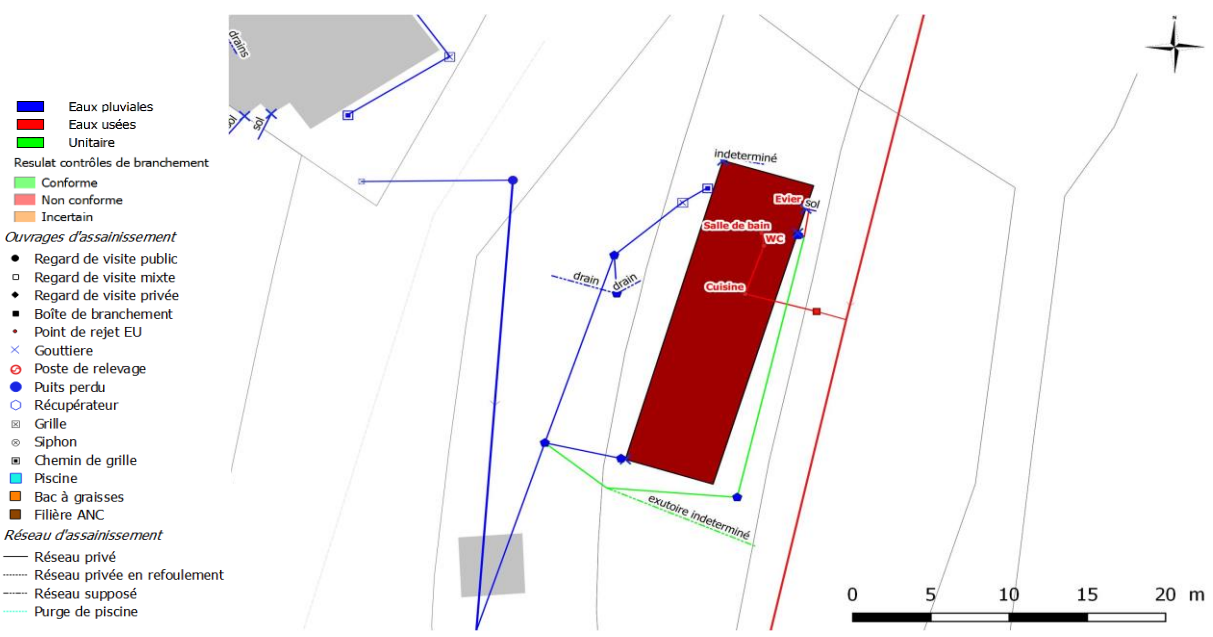
Communauté de Communes des Lacs et Montagnes du Haut Doubs Schéma directeur du système d'assainissement de la commune de Jougne Fiche descriptive des contrôles de branchement d'eaux usées	Contrôle N° 386
Intervenants : QUH/MAL		Date des investigations : lundi 8 juillet 2024	
Généralités		Modalité du contrôle	
Nom propriétaire : Badey Vincent Nom occupant : Badey Vincent Adresse : 1 rue de Piquemiette Commune : Jougne		Test à la fumée : Non Test au colorant sur installations EU : Oui Si non, motif : Test au colorant sur installations EP : Oui Si non, motif :	
Résultats			
Conformité EU : Non		Conformité EP : Oui	
Description de la non-conformité : L'évier du garage est raccordé aux eaux pluviales.			
Schéma du raccordement actuel :

Commentaires : Garage mécanique auto. Exutoire du regard pluvial indéterminé (M. Outhier aurait les infos)			
Photos

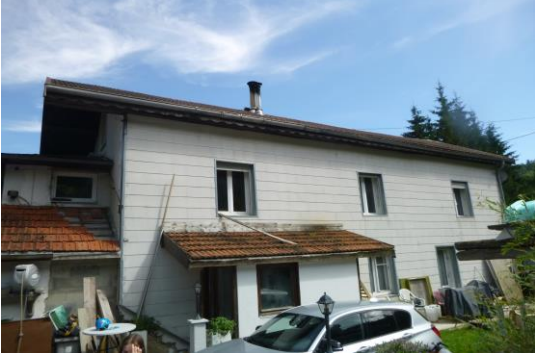
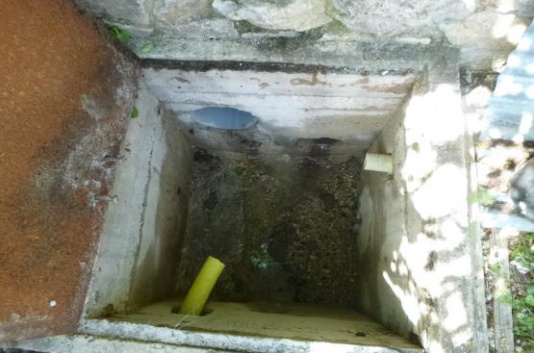
Vue générale	Regard de visite eaux pluviales

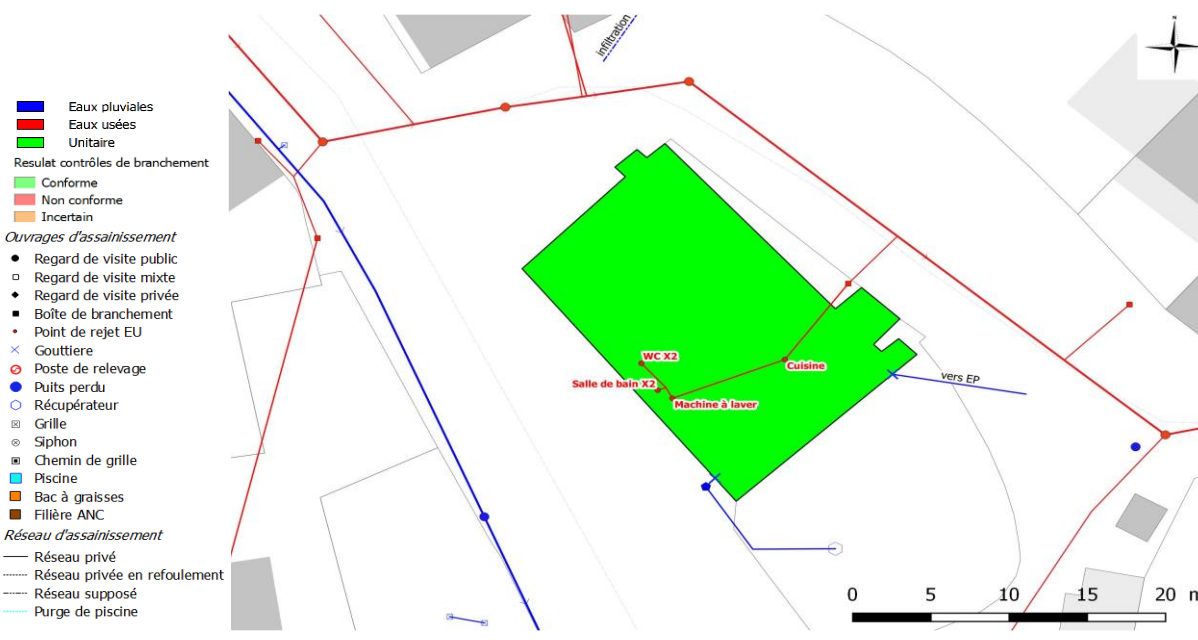
Commentaires : <div style="text-align: center;">Résidence secondaire</div>			
Photos

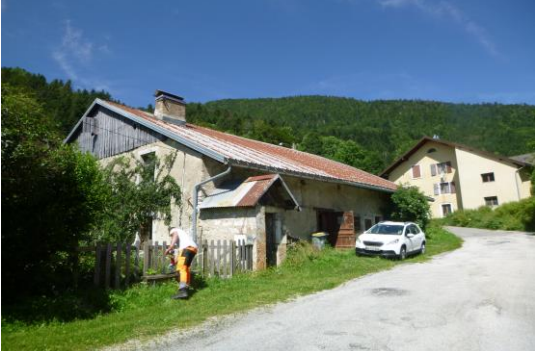
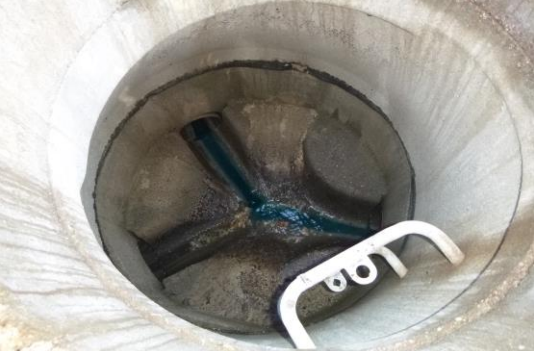
Vue générale	Colorant dans le regard de visite eaux usées

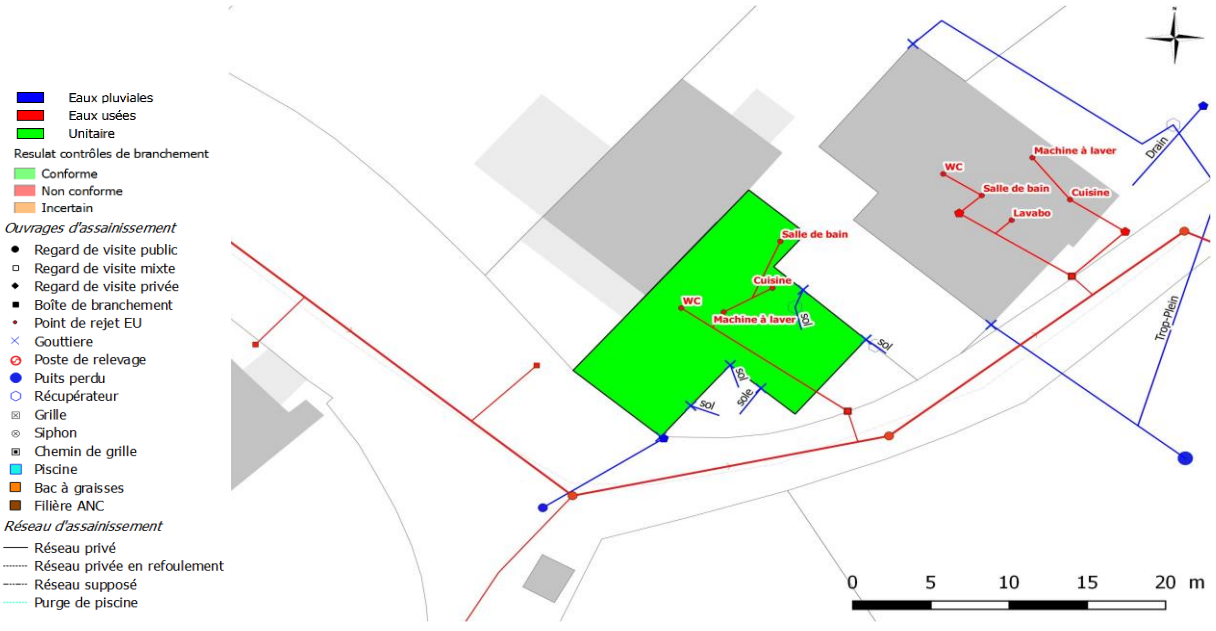
Commentaires : <div style="text-align: center;">Les branchements privés eaux pluviales et eaux usées de l'habitation sont conformes.</div>

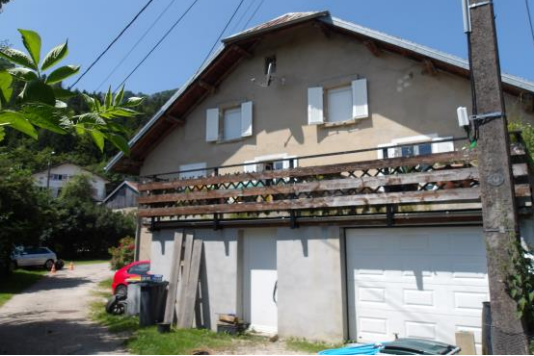
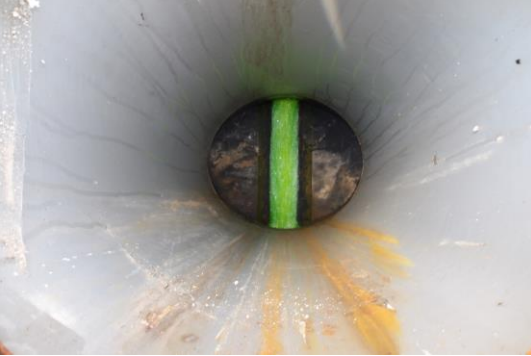
Vue générale	Colorant dans la boîte de branchement eaux usées.

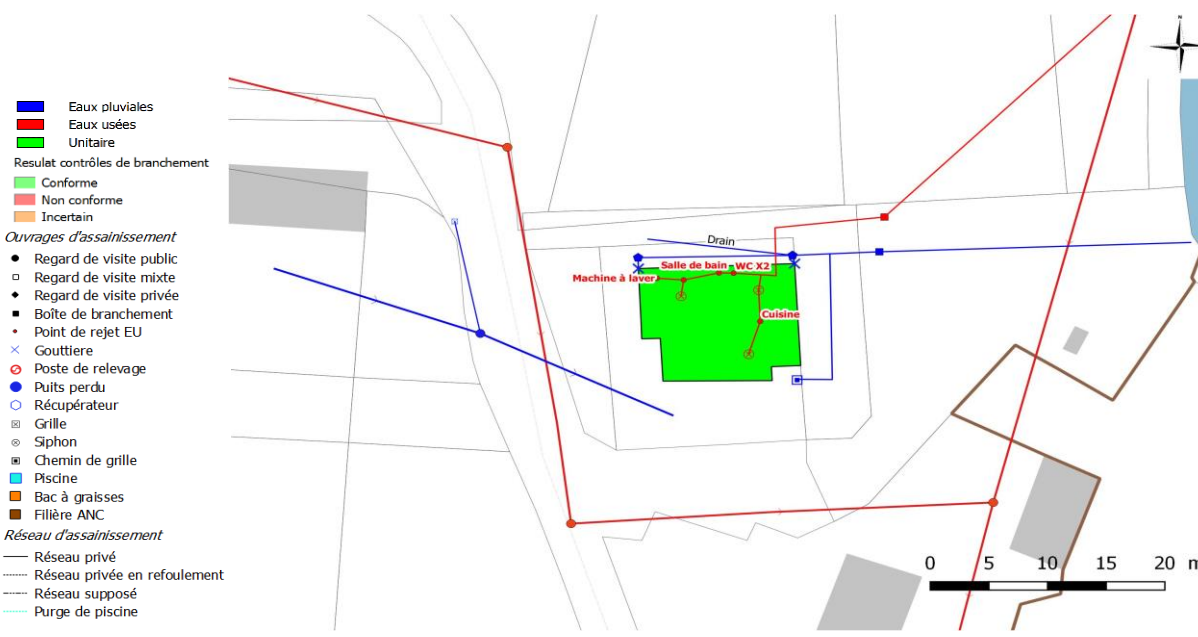
Commentaires : <div style="text-align: center;">Les branchements privés eaux pluviales et eaux usées de l'habitation sont conformes.</div>

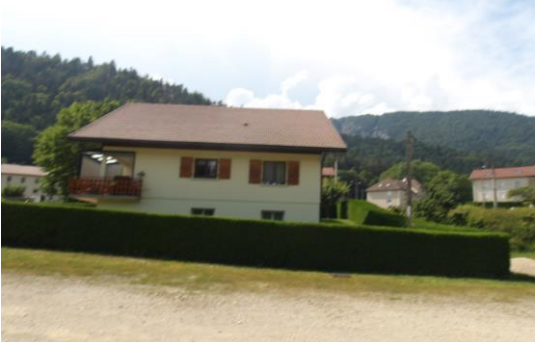
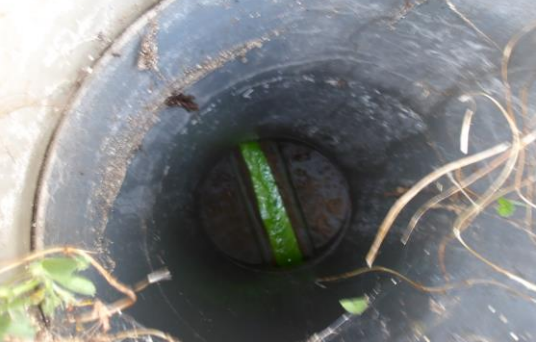
Vue générale	Colorant dans la boîte de branchement eaux usées.

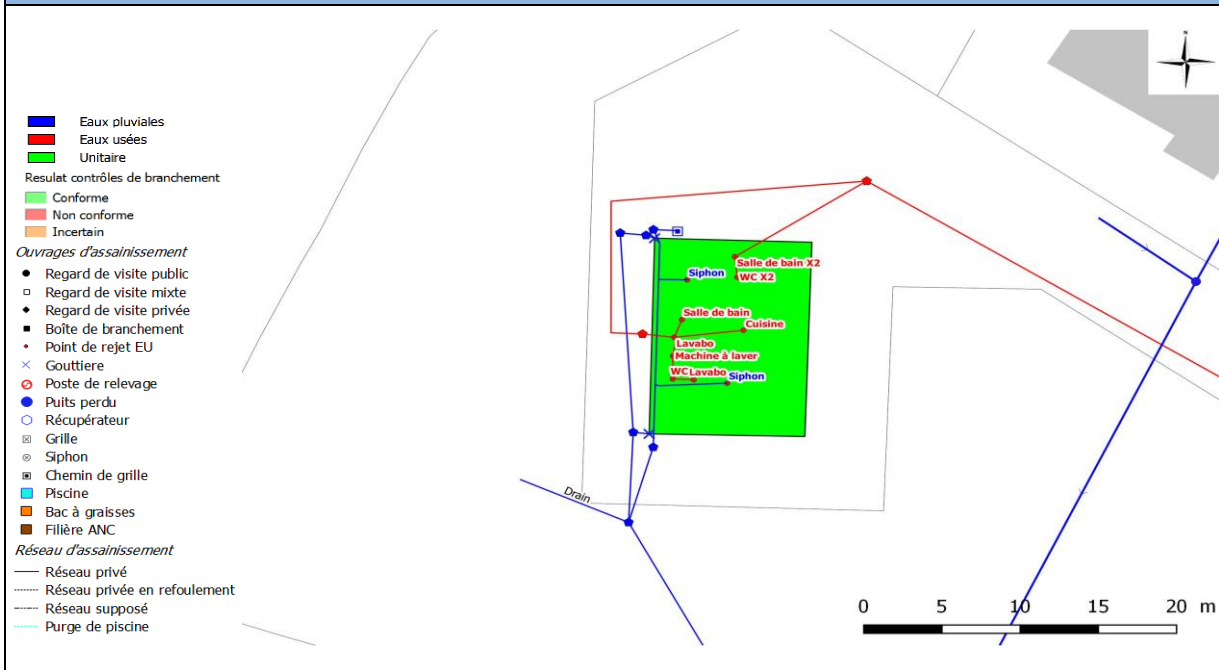
Commentaires : <div style="text-align: center;">Les branchements privés eaux pluviales et eaux usées de l'habitation sont conformes.</div>			
Photos

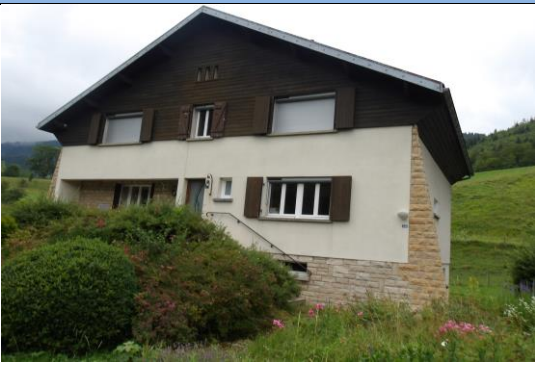
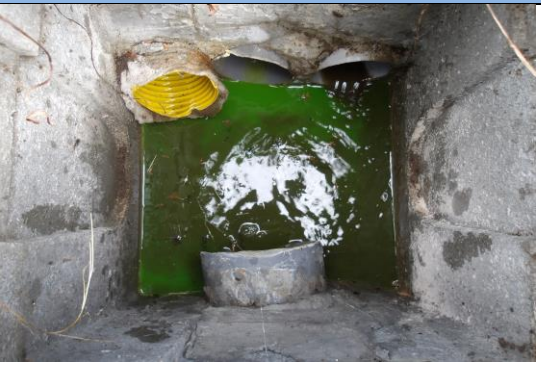
Vue générale	Colorant dans le regard eau pluviales intermédiaire

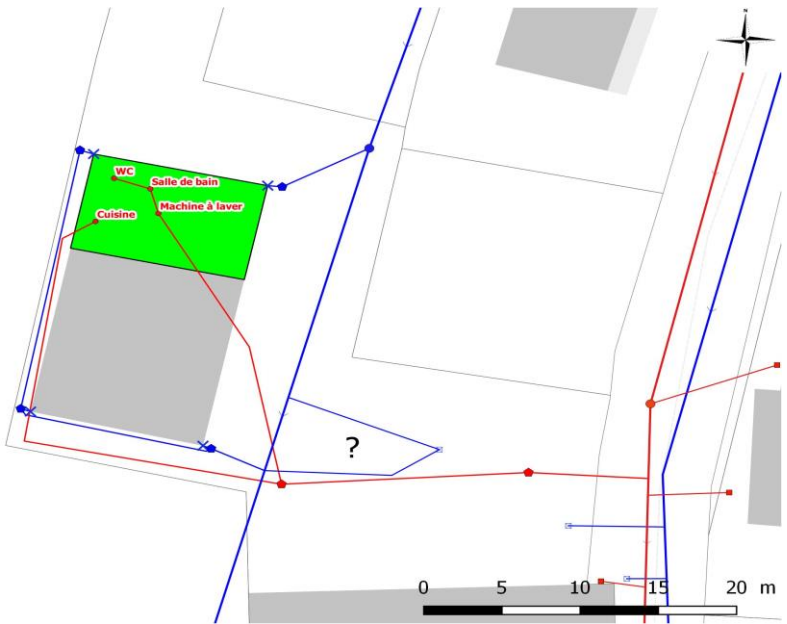
Commentaires : <div style="text-align: center;">Le branchement des eaux pluviales du bâtiment et le raccordement des eaux usées du logement sont conformes.</div>			
Photos

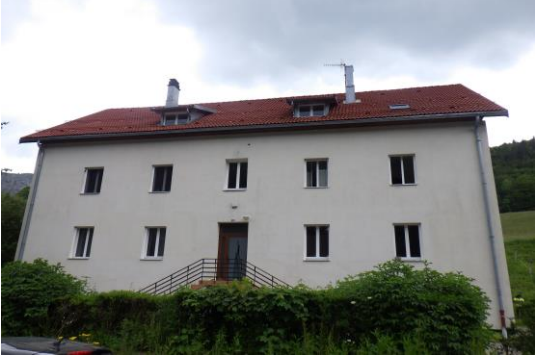
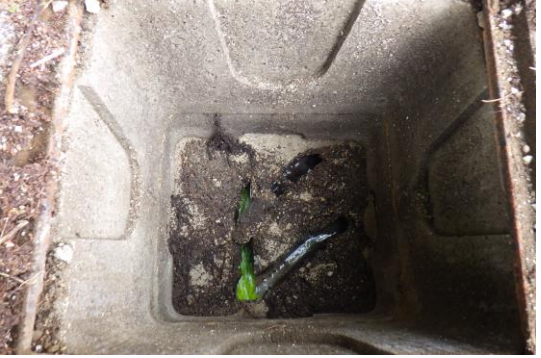
Vue générale	Colorant de la cuisine dans le regard de visite EU intermédiaire

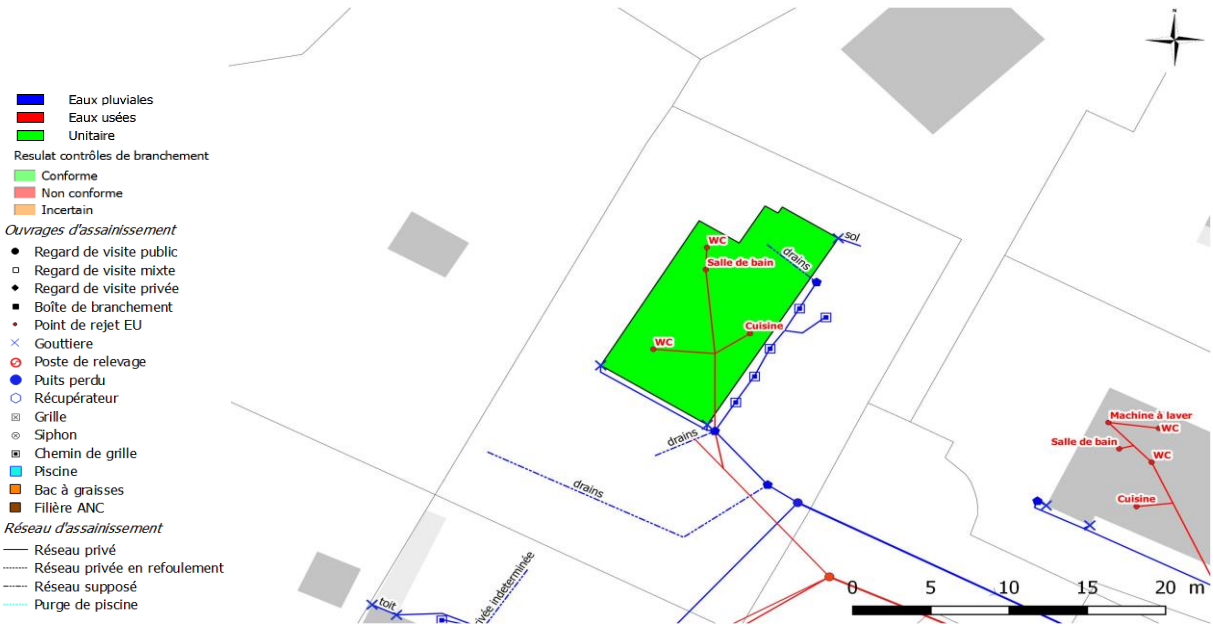
Commentaires : <div style="text-align: center;">Présence d'une conduite fermée des eaux usées dans le regard des eaux pluviales</div>

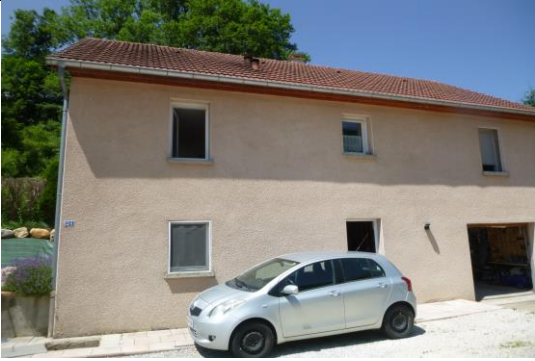
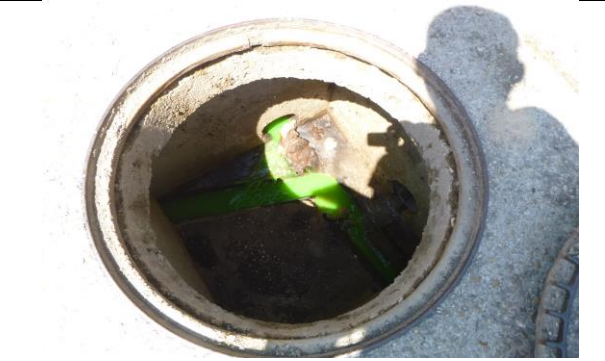
Vue générale	Colorant dans le regard de visite eaux usées

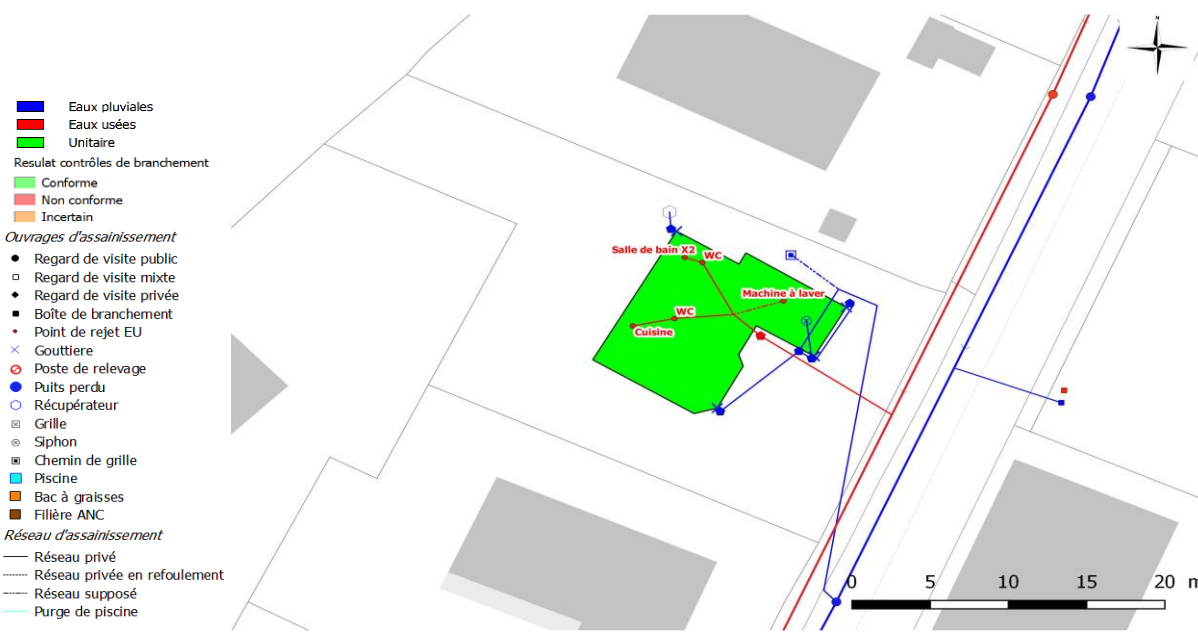
Commentaires :			
<p>La machine à laver n'a pas été testée par manque d'accès. Le siphon du garage est raccordé sur les eaux pluviales. Les points de rejets des eaux usées testés sont correctement raccordés sur le réseau d'assainissement.</p>			
Photos

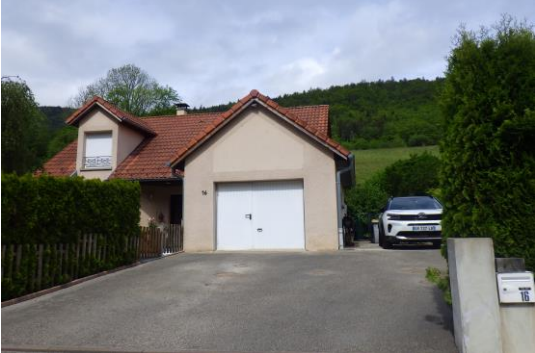
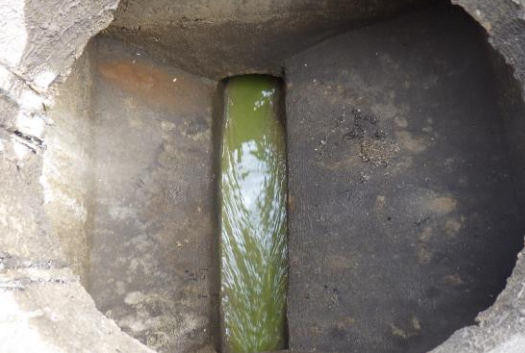
Vue générale	Colorant dans le réseau eaux usées

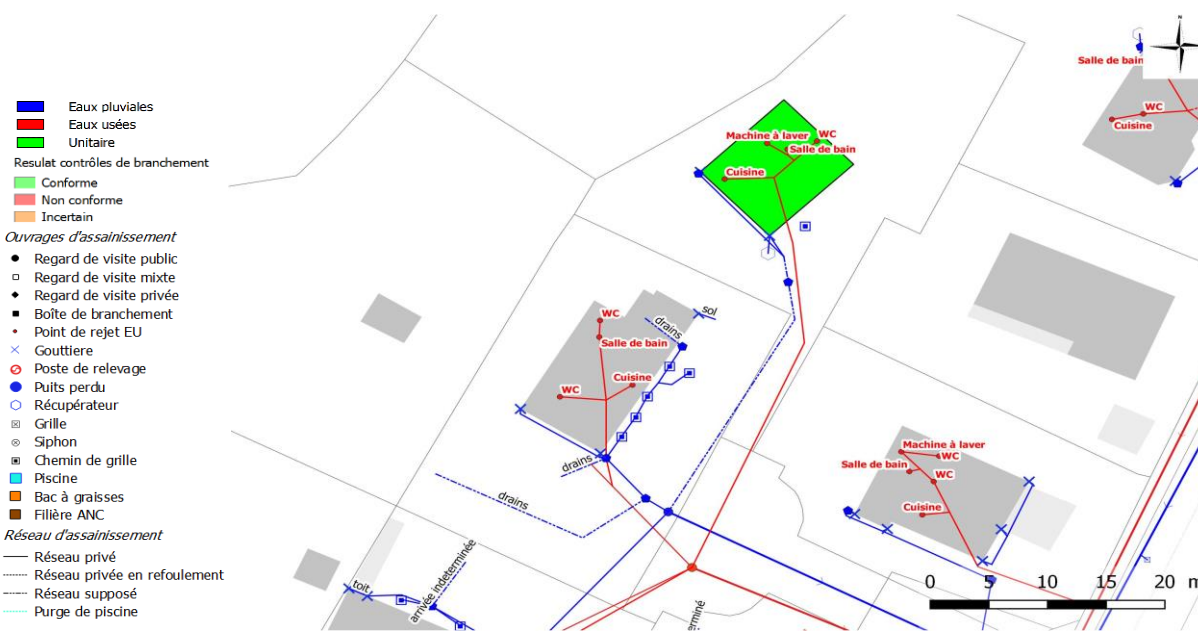
Commentaires : <div style="text-align: center;">Le regard des eaux pluviales était complètement bouché et le colorant n'est jamais arrivé.</div>

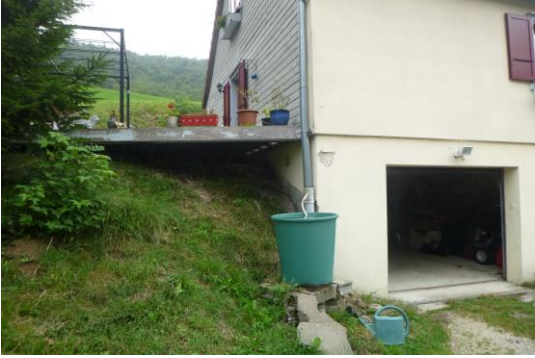
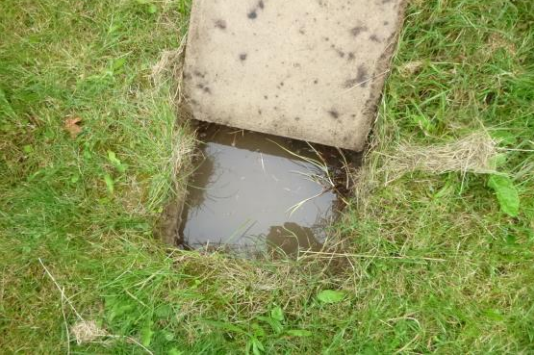
Vue générale	Regard eaux pluviales bouché

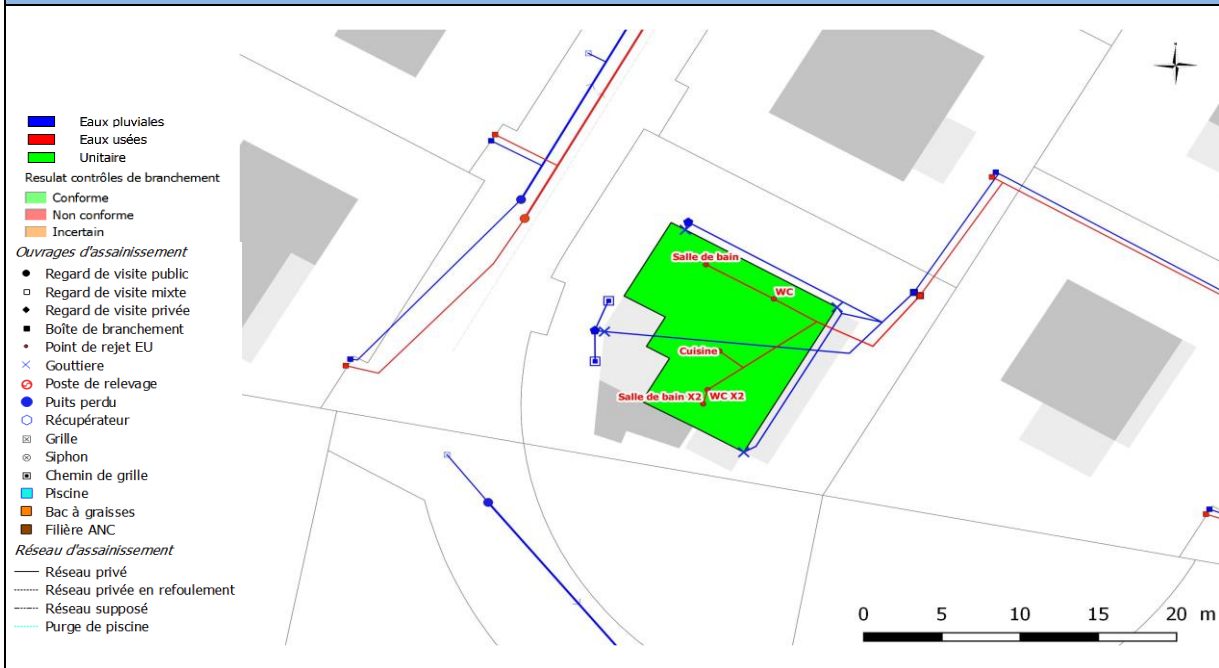
Schéma du raccordement actuel :

Les boîtes de branchement des eaux pluviales et des eaux usées étaient inversées sur les plans initiaux.

Les branchements privés eaux pluviales et eaux usées de l'habitation sont conformes.

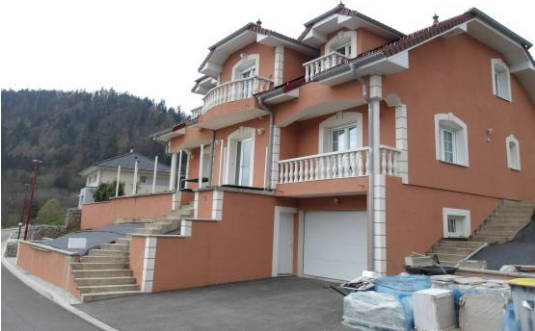
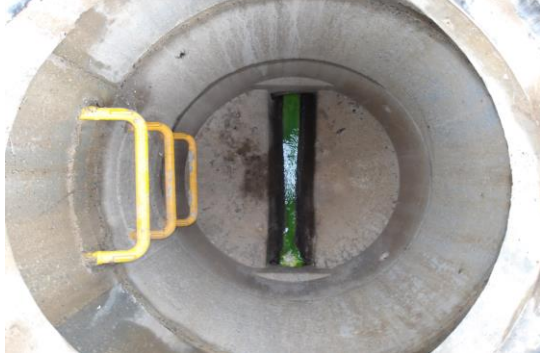
Vue générale	Colorant dans le réseau eaux usées

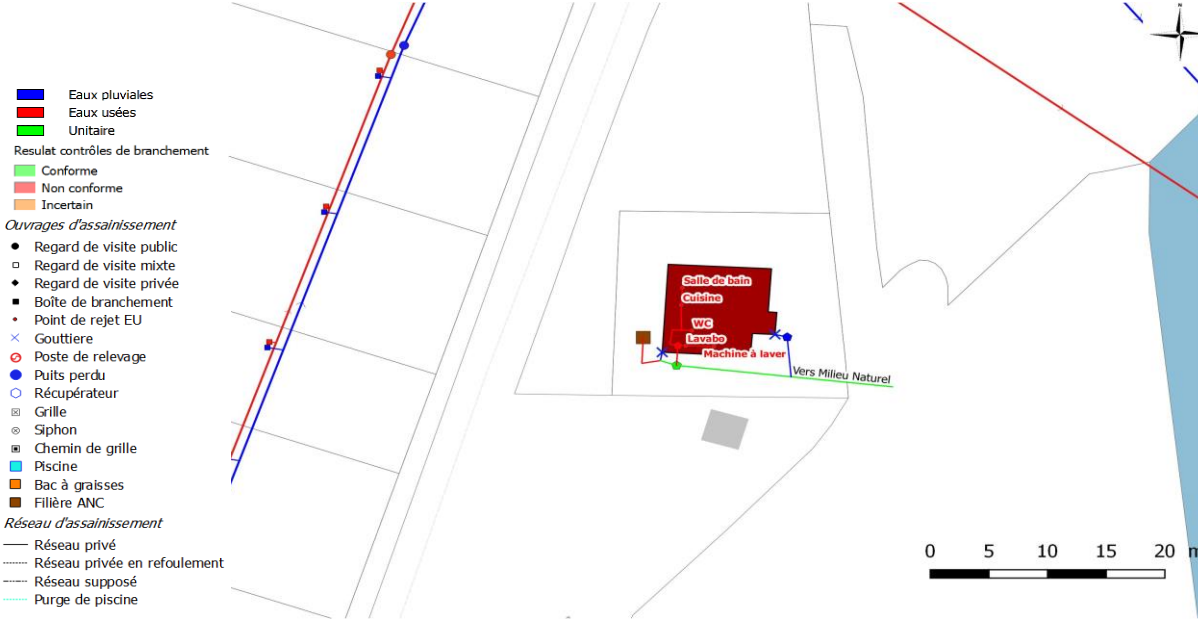
Commentaires :			
<p>La maison est non conforme sur les eaux usées et incertaine sur les eaux pluviales. Une boîte de branchement doit être installée en limite de propriété par la collectivité. Par la suite à l'aide d'un poste de refoulement privé les eaux usées de l'habitation devront être raccordées sur le réseau eaux usées via la boîte de branchement. Les eaux pluviales peuvent rester connectées au milieu naturel.</p>			
Photos

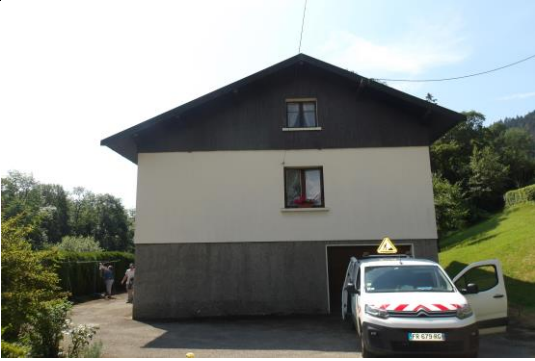
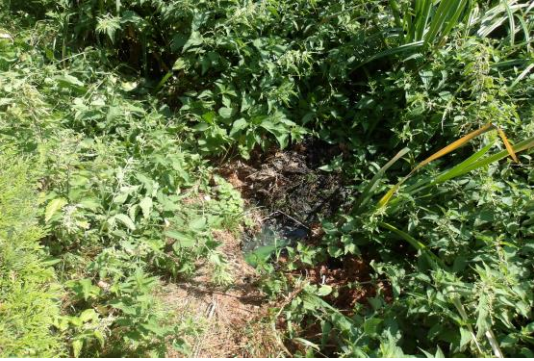
Vue générale	Rejet des points eaux usées dans l'étang

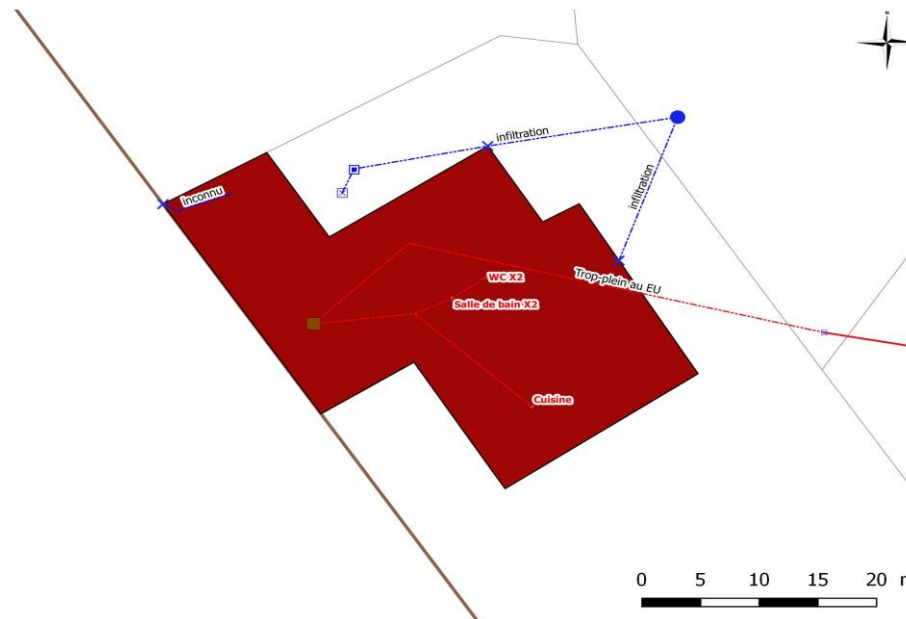
Communauté de Communes des Lacs et Montagnes du Haut Doubs Schéma directeur du système d'assainissement de la commune de Jougne Fiche descriptive des contrôles de branchement d'eaux usées	Contrôle N° 423
Intervenants : QUH/COH		Date des investigations : mardi 30 avril 2024	
Généralités		Modalité du contrôle	
Nom propriétaire : Gelinet Jean Pierre Nom occupant : Gelinet Jean Pierre Adresse : 4 Rue de la Cantine Commune : Jougne		Test à la fumée : Non Test au colorant sur installations EU : Oui Si non, motif : Test au colorant sur installations EP : Oui Si non, motif :	
Résultats			
Conformité EU : Non		Conformité EP : Incertain	
Description de la non-conformité :			
La maison disposerait d'une fosse sceptique toujours en fonctionnement, dont le trop-plein serait raccordé au réseau des eaux usées en contrebas. La fosse se situerait dans la dépendance (garage) mais n'était pas accessible lors de notre passage.

Commentaires :			
Les deux gouttières seraient raccordées sur un puits perdu dans le terrain voisin. Le colorant injecté dans les points de rejet des eaux usées n'a pas été retrouvé dans le regard des eaux usées en aval. La fosse septique doit être supprimée avec raccordement au réseau de collecte des eaux usées en aval.			
Photos

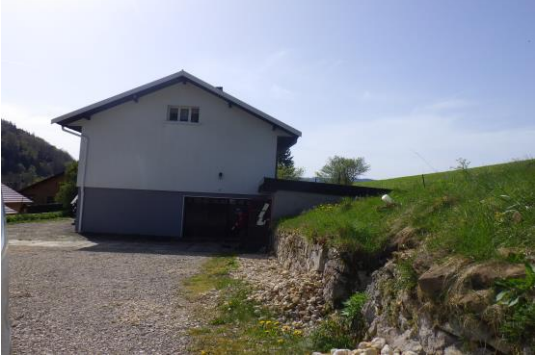
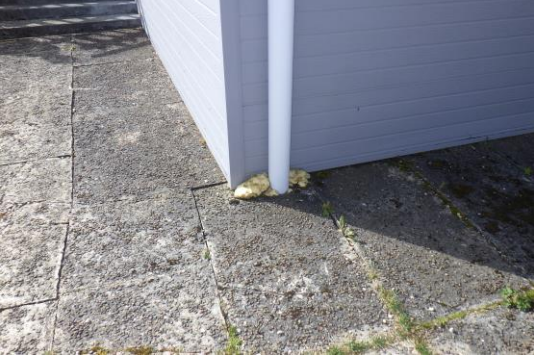
Vue générale	Gouttière inaccessible

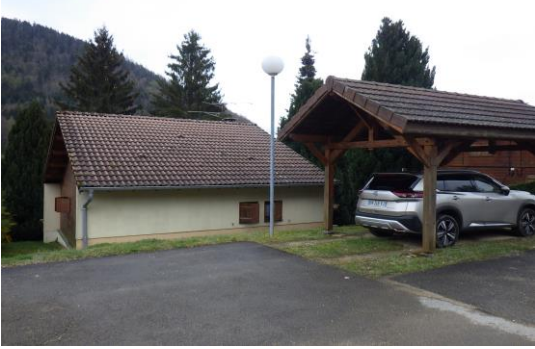
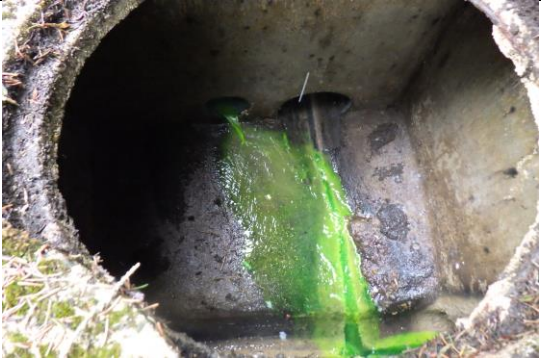
Vue générale	Colorant dans le regard de visite eaux usées

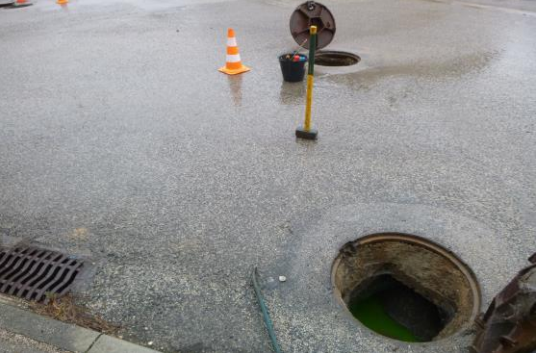
Vue générale	Colorant dans le regard de visite eaux usées

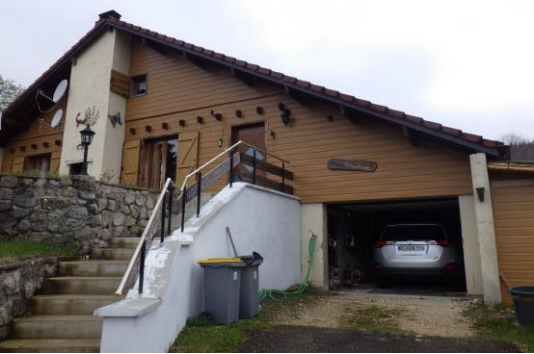
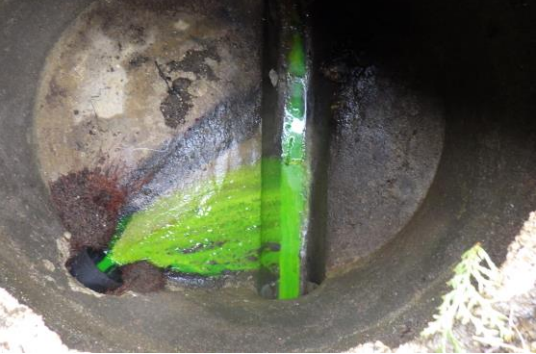
Vue générale	Colorant dans le regard de visite eaux usées

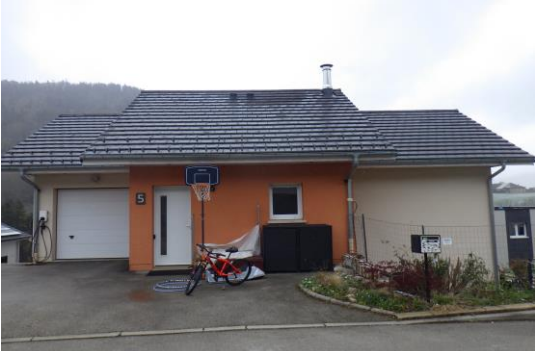
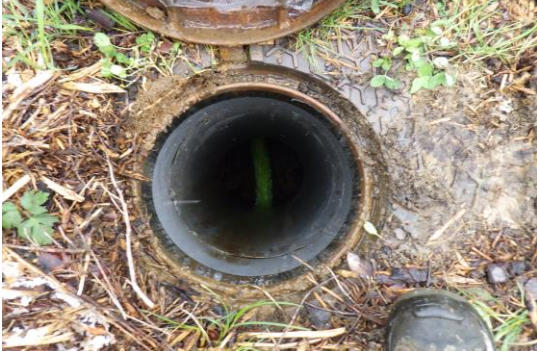
Vue générale	Colorant dans la boîte de branchement eaux usées.
