Communauté de Communes des Lacs et Montagnes du Haut Doubs Schéma directeur du système d'assainissement de la commune de Jougne Fiche descriptive des contrôles de branchement d'eaux usées	Contrôle N° 10
Intervenants : SAS/QUH		Date des investigations : mardi 27 août 2024	
Généralités		Modalité du contrôle	
Nom propriétaire : Jouille Nicolas Nom occupant : Jouille Nicolas Adresse : 1 Rue des écoles Commune : Jougne	Test à la fumée : Non Test au colorant sur installations EU : Oui Si non, motif : Test au colorant sur installations EP : Oui Si non, motif :		
Résultats			
Conformité EU : Oui		Conformité EP : Oui	
Description de la non-conformité : <div style="text-align: center;">Rien à signaler</div>			
Schéma du raccordement actuel :

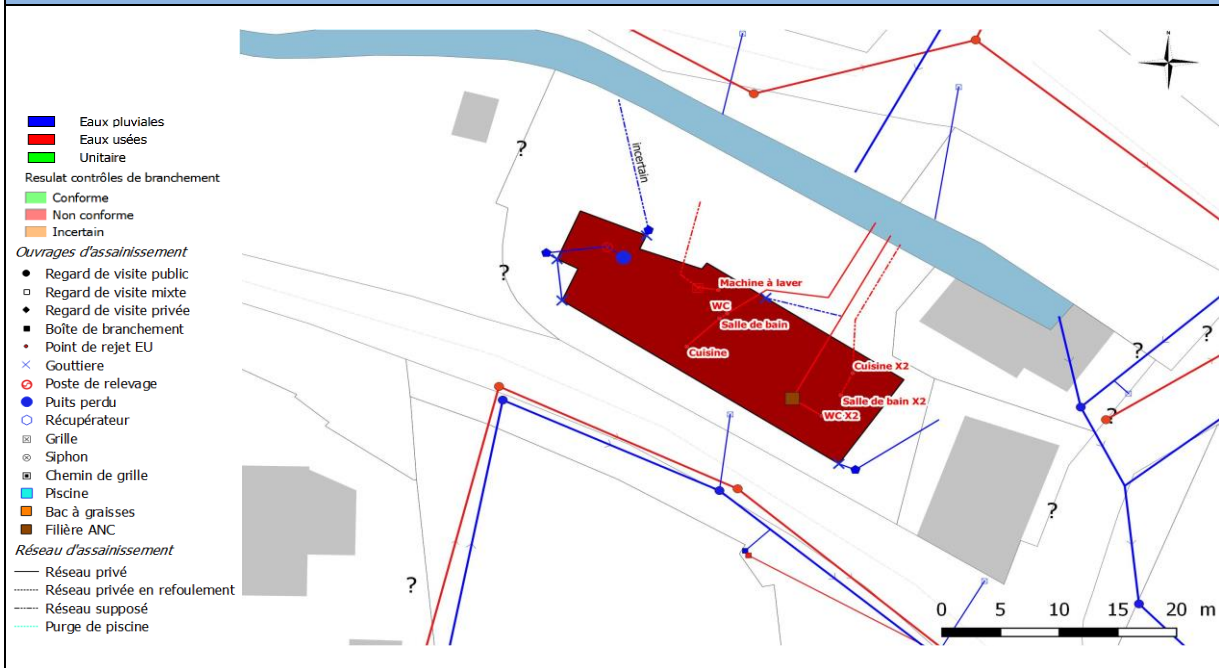
Schéma du raccordement actuel :

Communauté de Communes des Lacs et Montagnes du Haut Doubs Schéma directeur du système d'assainissement de la commune de Jougne Fiche descriptive des contrôles de branchement d'eaux usées	Contrôle N° 436
Intervenants : QUH/SAS		Date des investigations : mercredi 12 juin 2024	
Généralités		Modalité du contrôle	
Nom propriétaire : Cornali Jean-Pierre ; Cornali George ; Cornali Armand Nom occupant : Cornali Jean-Pierre ; Cornali George ; Cornali Armand Adresse : 9 rue de la Cantine Commune : Jougne	Test à la fumée : Non Test au colorant sur installations EU : Oui Si non, motif : Test au colorant sur installations EP : Oui Si non, motif :		
Résultats			
Conformité EU : Non		Conformité EP : Oui	
Description de la non-conformité : Présence d'une fosse sceptique toujours en service sous la maison (pas d'accès). Seulement deux toilettes transiteraient par la fosse sceptique. Le colorant injecté dans la cuisine et la salle de bain du logement du bas n'a pas été observé.

<p>Légende :</p> <ul style="list-style-type: none"> ■ Eaux pluviales ■ Eaux usées ■ Unitaire <p>Résultat contrôles de branchement :</p> <ul style="list-style-type: none"> ■ Conforme ■ Non conforme ■ Incertain <p>Ouvrages d'assainissement :</p> <ul style="list-style-type: none"> ● Regard de visite public □ Regard de visite mixte ■ Regard de visite privée ◆ Boîte de branchement • Point de rejet EU × Gouttière ○ Poste de relevage ● Puits perdu ○ Récupérateur □ Grille ○ Siphon ■ Chemin de grille ■ Piscine ■ Bac à graisses ■ Filtre ANC <p>Réseau d'assainissement :</p> <ul style="list-style-type: none"> — Réseau privé --- Réseau privée en refoulement --- Réseau supposé --- Purge de piscine 			
Commentaires :			
L'exutoire de la grille reprenant les eaux usées des machines à laver est indéterminé. Deux exutoires de rejet eaux usées distincts dans le cours d'eau ont été identifiés.

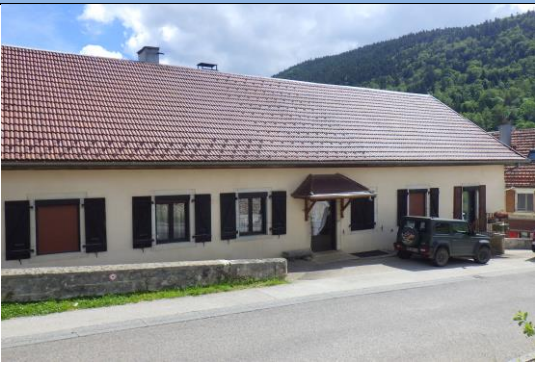
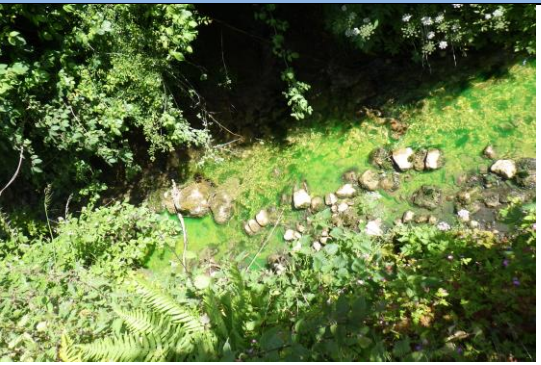
Vue générale	Colorant eaux usées des WC dans le cours d'eau

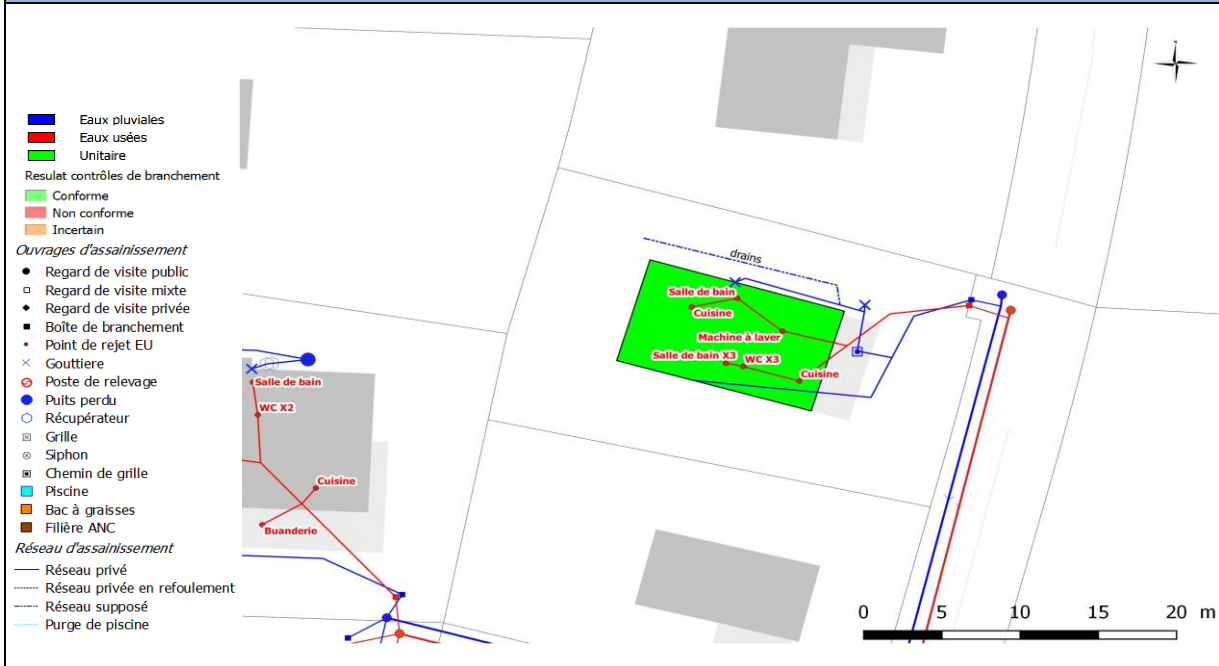
Schéma du raccordement actuel :

Les branchements privés des eaux pluviales et des eaux usées de l'habitation sont conformes.

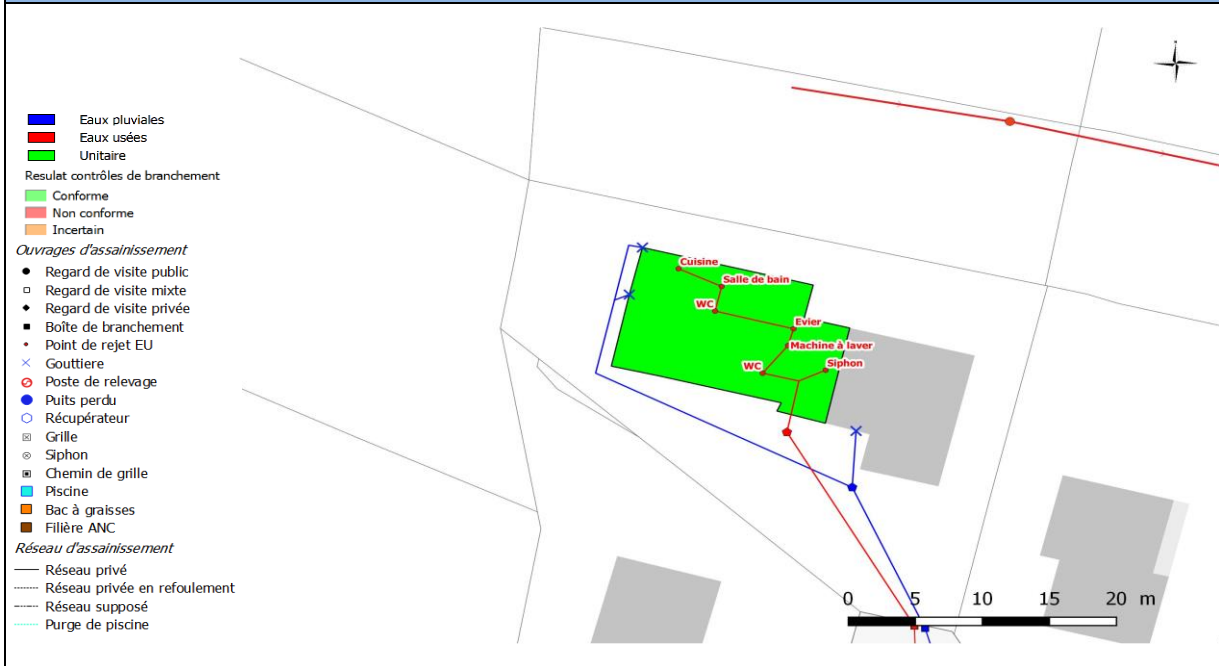
Schéma du raccordement actuel :

Les branchements privés eaux pluviales et eaux usées de l'habitation sont conformes.

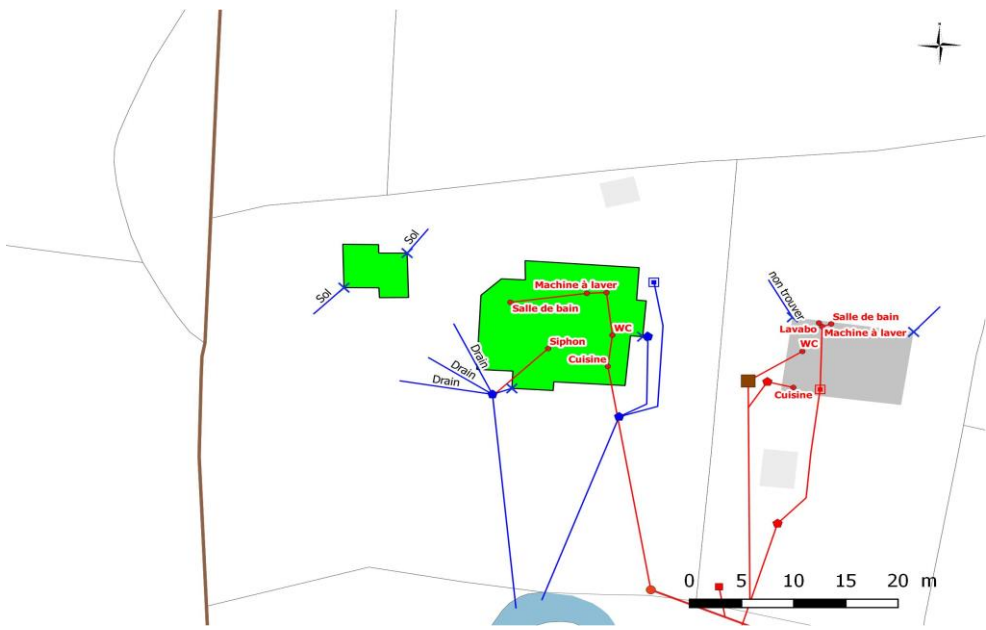
Commentaires : <div style="text-align: center;">Les branchements privés eaux pluviales et eaux usées de l'habitation sont conformes.</div>			
Photos

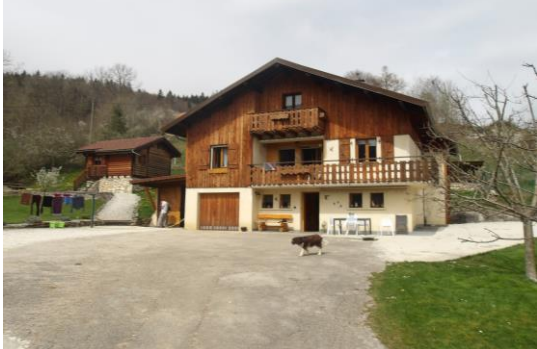
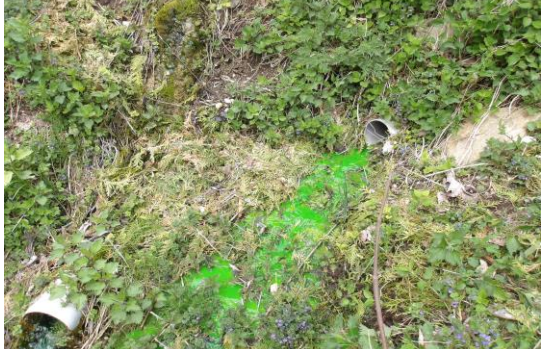
Vue générale	Colorant dans la rivière

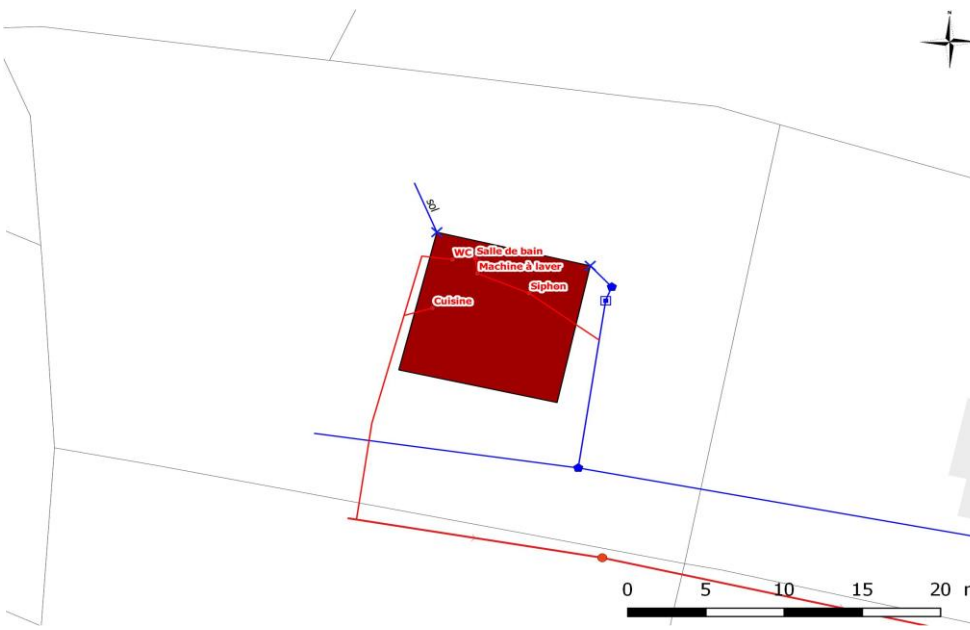
Commentaires :			
La raccordement des eaux usées de l'habitation n'est pas conforme. La canalisation reprenant les effluents de la machine à laver et de la salle de bain pourrait être facilement raccordée sur celle des toilettes.			
Photos

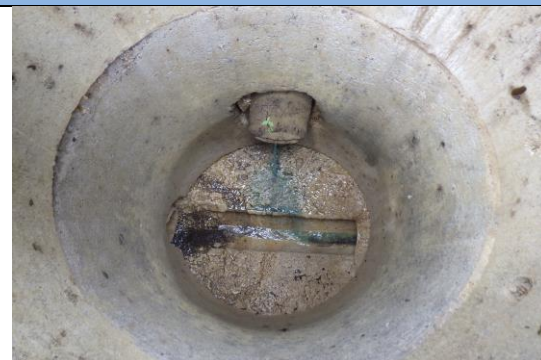
Vue générale	Colorant des eaux usées dans le regard eaux pluviales

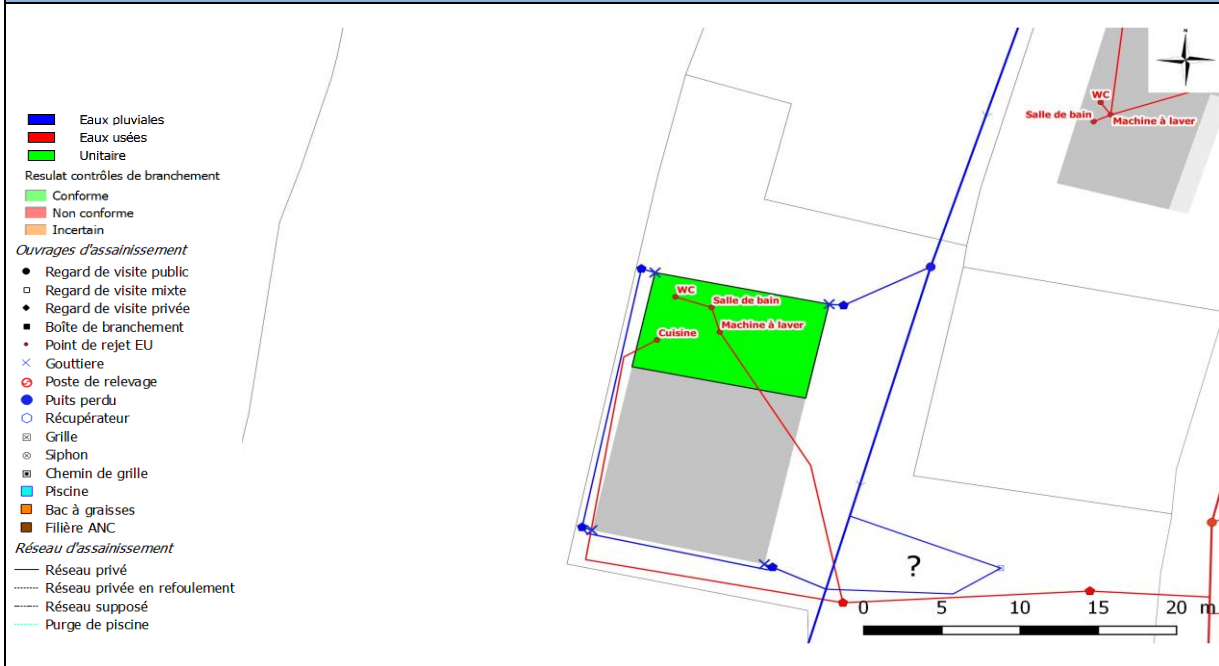
Schéma du raccordement actuel :

Gouttière au nord de l'habitation supposée en infiltration, le colorant injecté n'a pas été retrouvé dans le réseau des eaux usées ou dans la rivière.

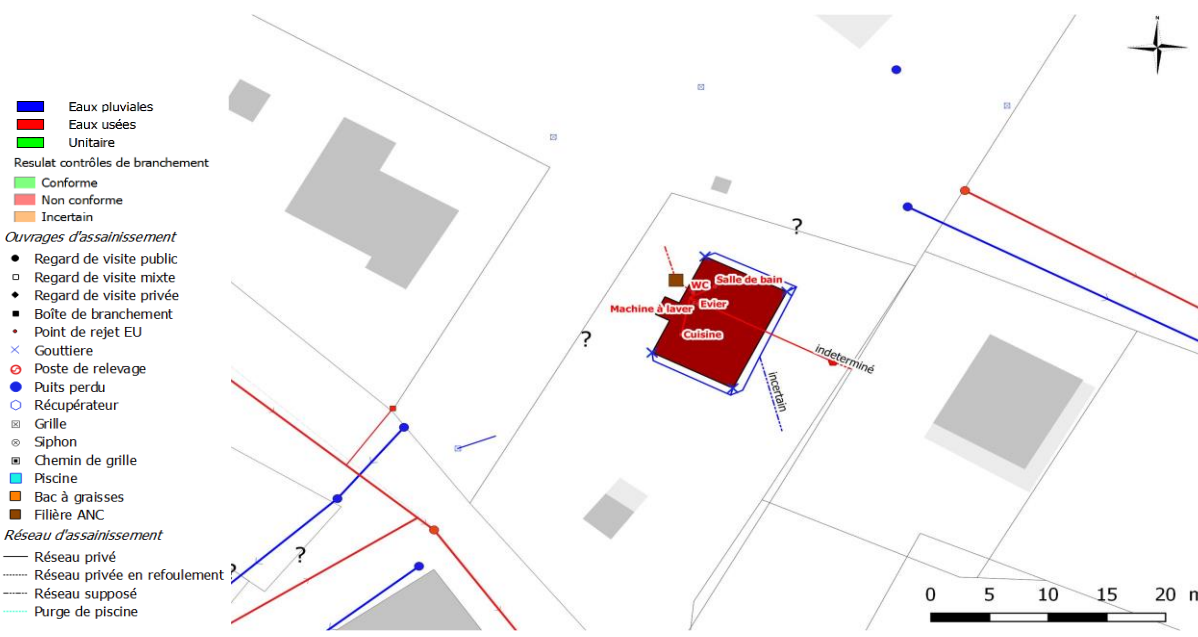
Schéma du raccordement actuel :

Commentaires : L'exutoire du regard de visite des eaux usées à l'Est de la maison n'a pas été trouvé. La boîte de branchement des eaux usées en limite de propriété est existante mais n'est pas en service (sèche + gravats).			
Photos

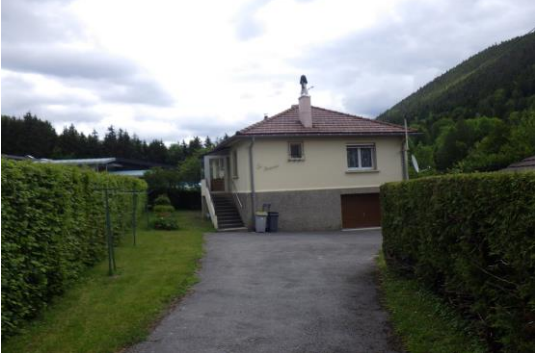
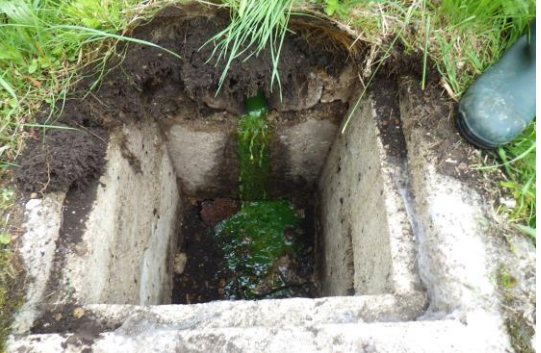
Vue générale	Colorant dans le regard de visite eaux usées

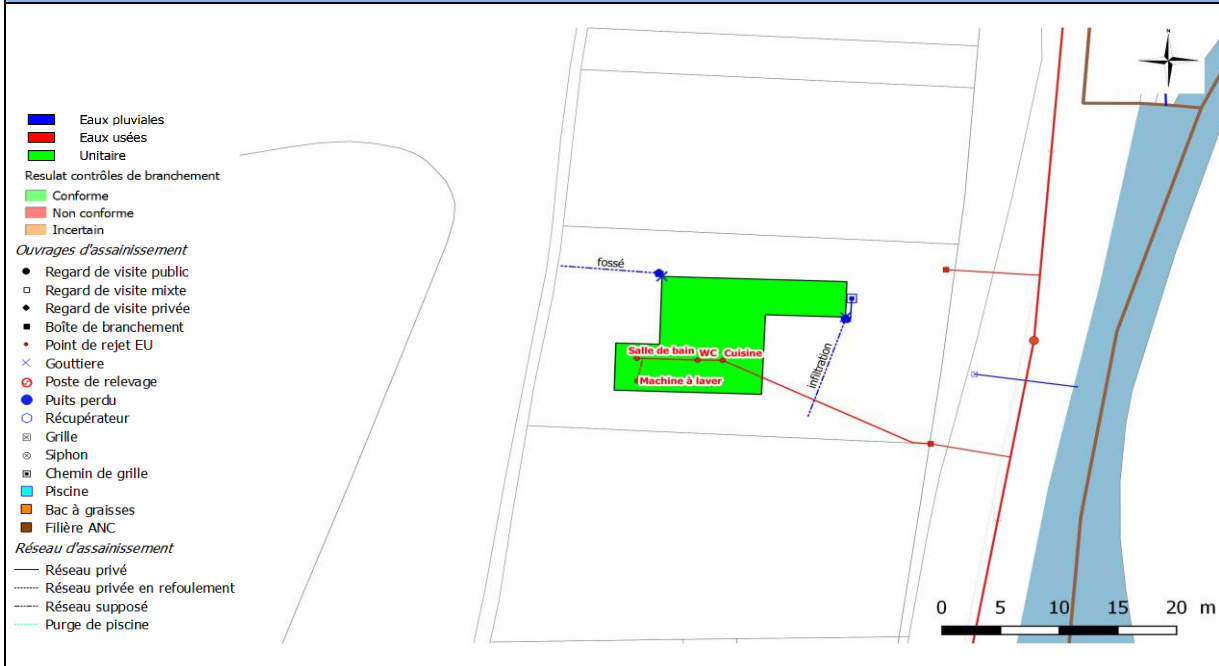
Schéma du raccordement actuel :

Machine à laver non testée par manque d'accès mais qui semble être bien connectée.

L'habitation est correctement raccordée à l'assainissement mais probablement sur la mauvaise boîte branchement. Les eaux pluviales s'infiltrent certainement dans la parcelle, le colorant injecté n'ayant pas été retrouvé dans la boîte de branchement eaux usées.

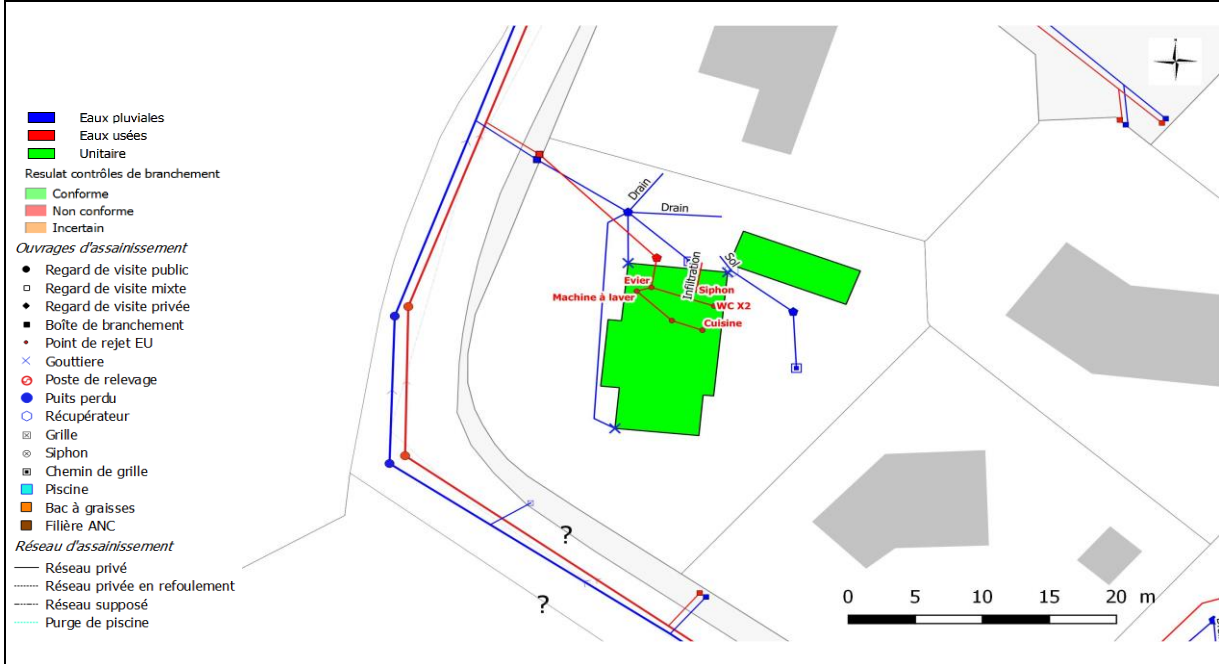
Schéma du raccordement actuel :

Les branchements privés eaux pluviales et eaux usées de l'habitation sont conformes.

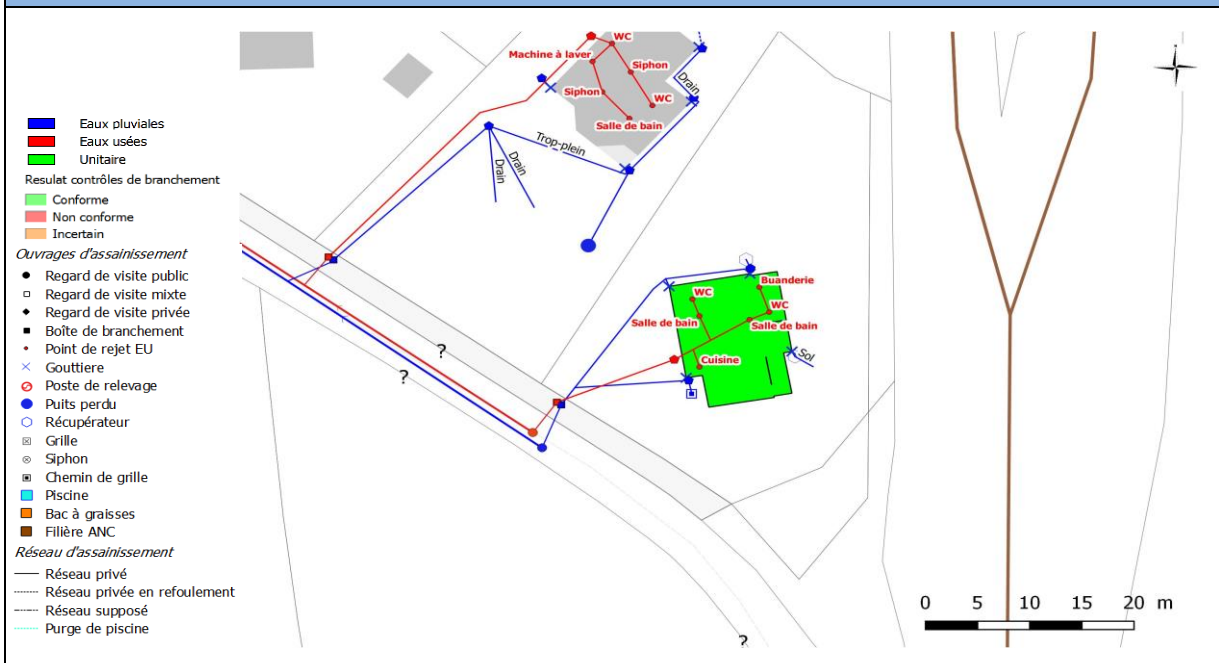
Schéma du raccordement actuel :

Les branchements privés eaux pluviales et eaux usées de l'habitation sont conformes.

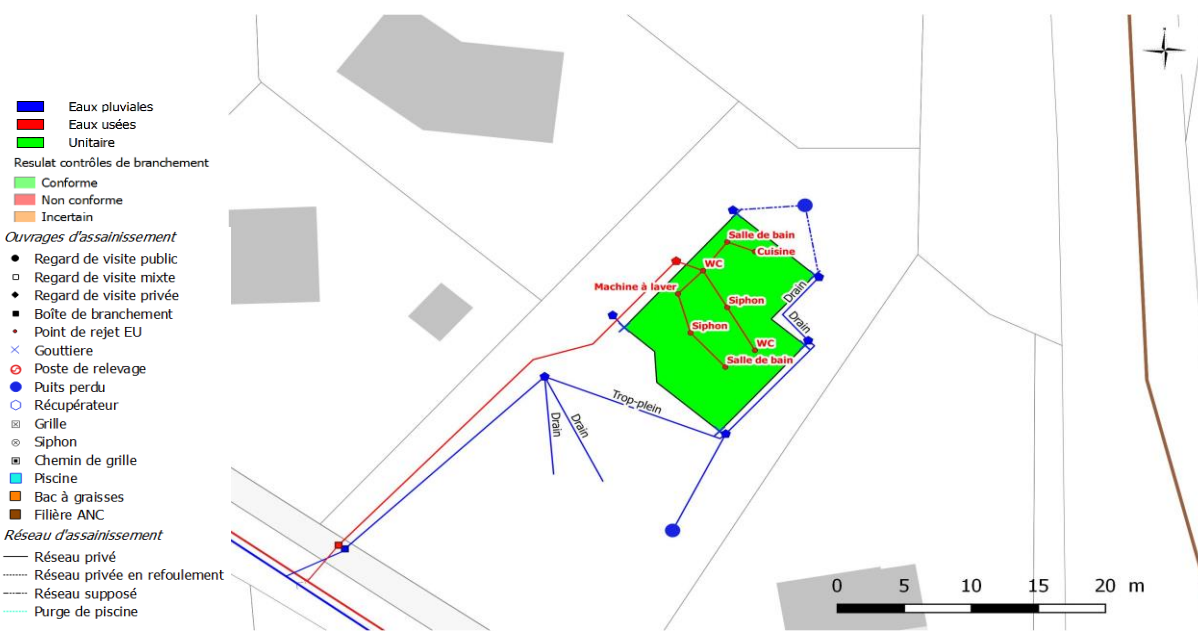
Commentaires : <div style="text-align: center;">Les branchements privés eaux pluviales et eaux usées de l'habitation sont conformes.</div>

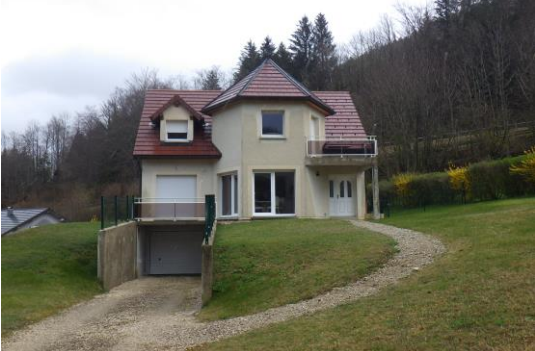
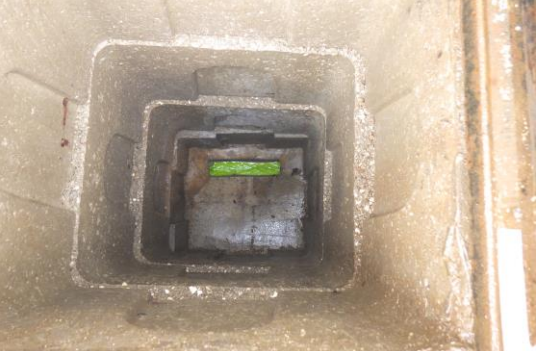
Vue générale	Colorant dans le regard eaux usées intermédiaire.

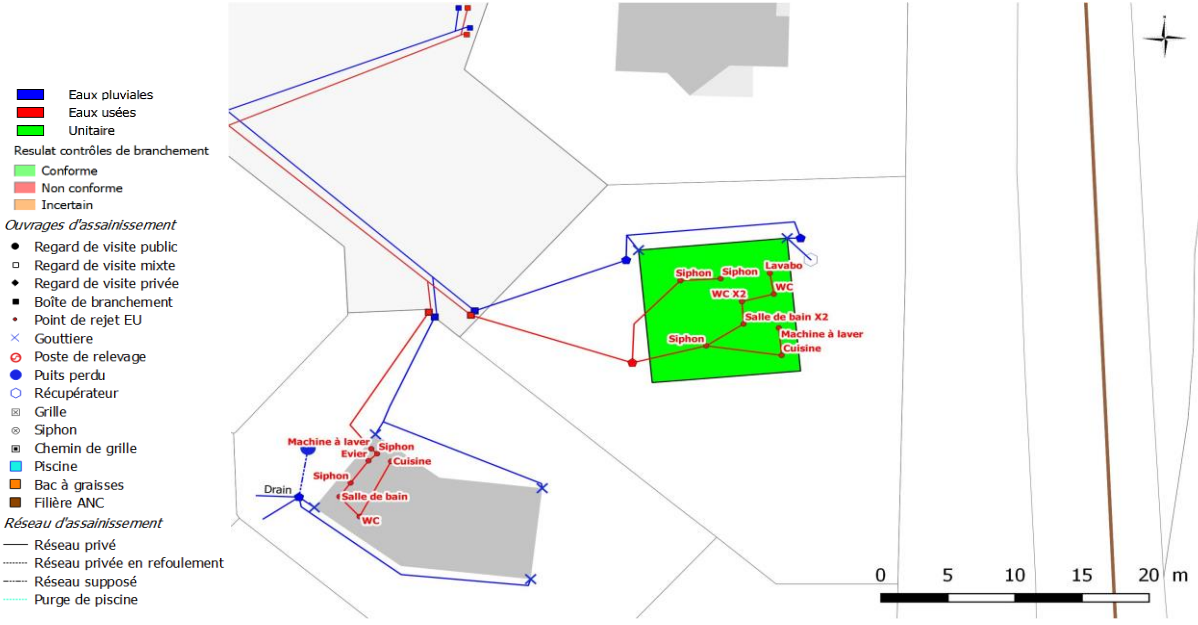
Commentaires : <div style="text-align: center;">Les branchements privés eaux pluviales et eaux usées de l'habitation sont conformes.</div>			
Photos

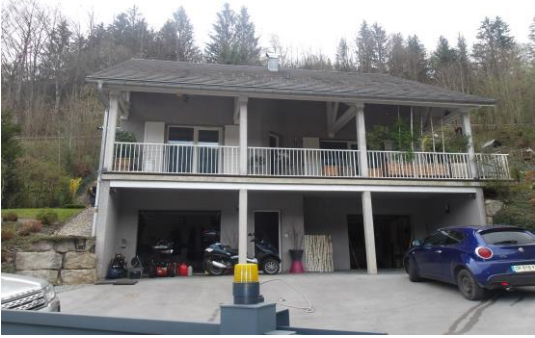
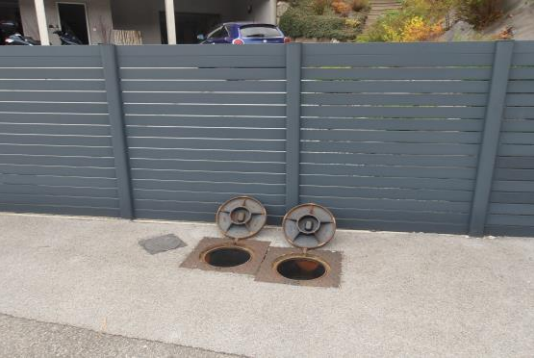
Vue générale	Colorant dans la boîte de branchement eaux usées.

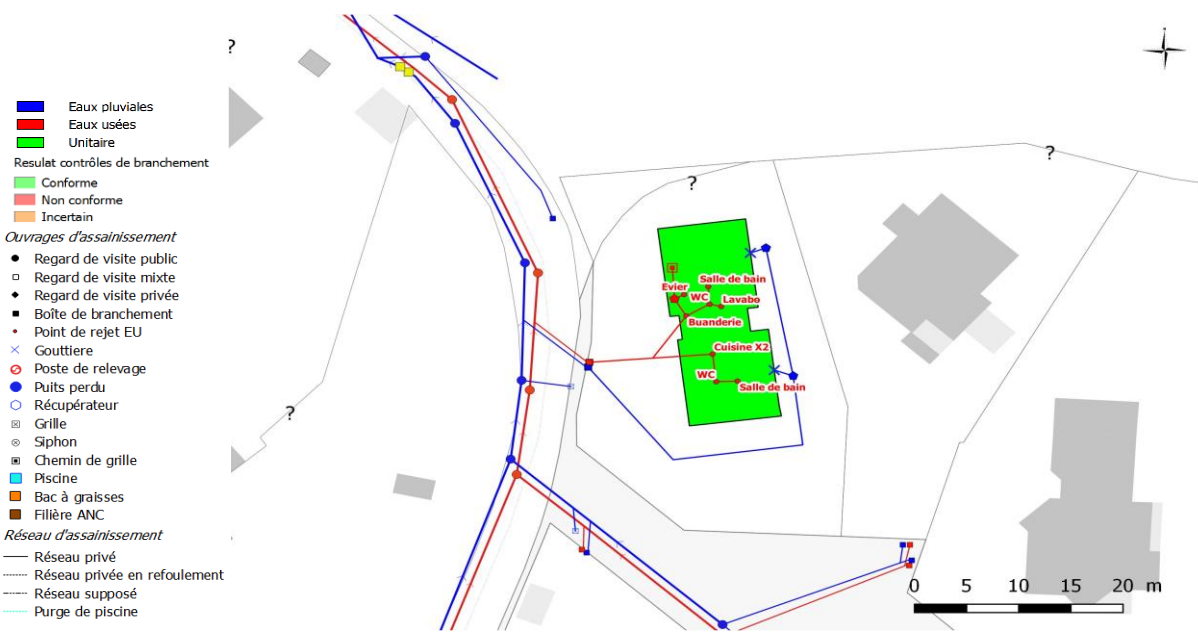
Commentaires : <div style="text-align: center;">Les branchements privés eaux pluviales et eaux usées de l'habitation sont conformes.</div>

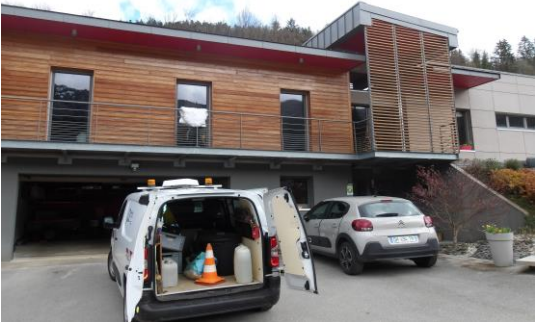
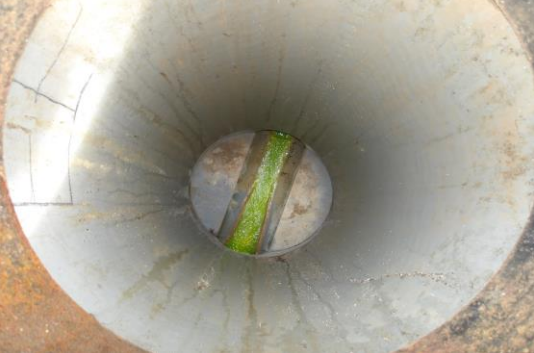
Vue générale	Colorant dans la boîte de branchement eaux pluviales.

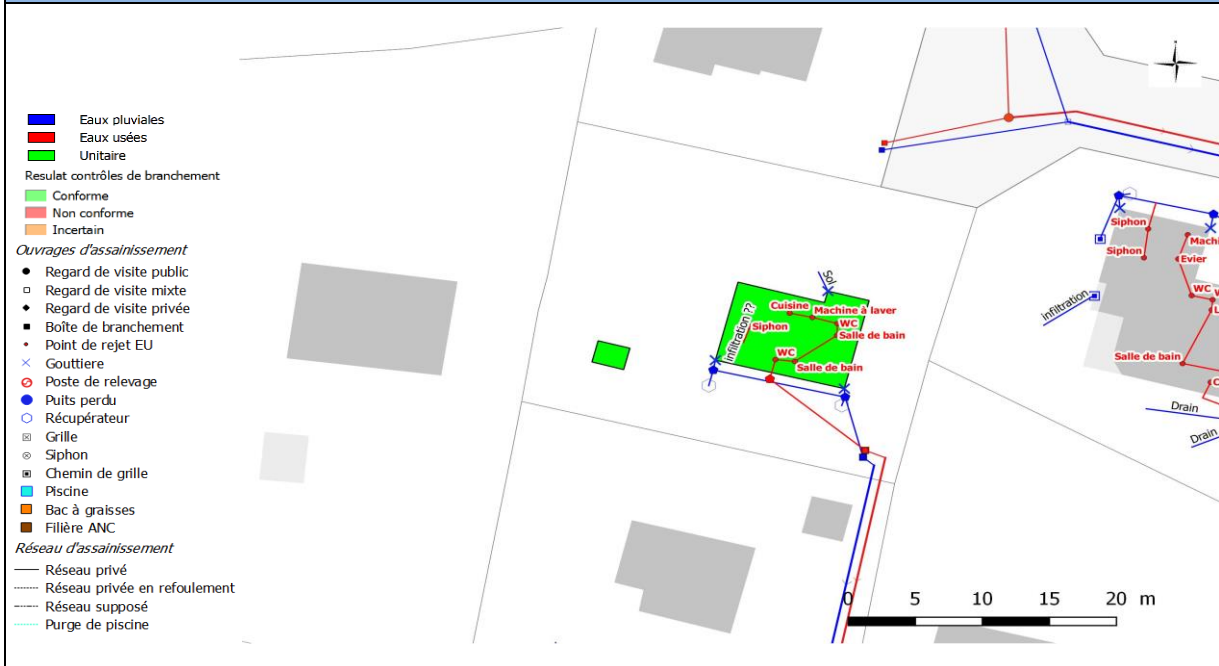
Schéma du raccordement actuel :

Les branchements privés eaux pluviales et eaux usées de l'habitation sont conformes.

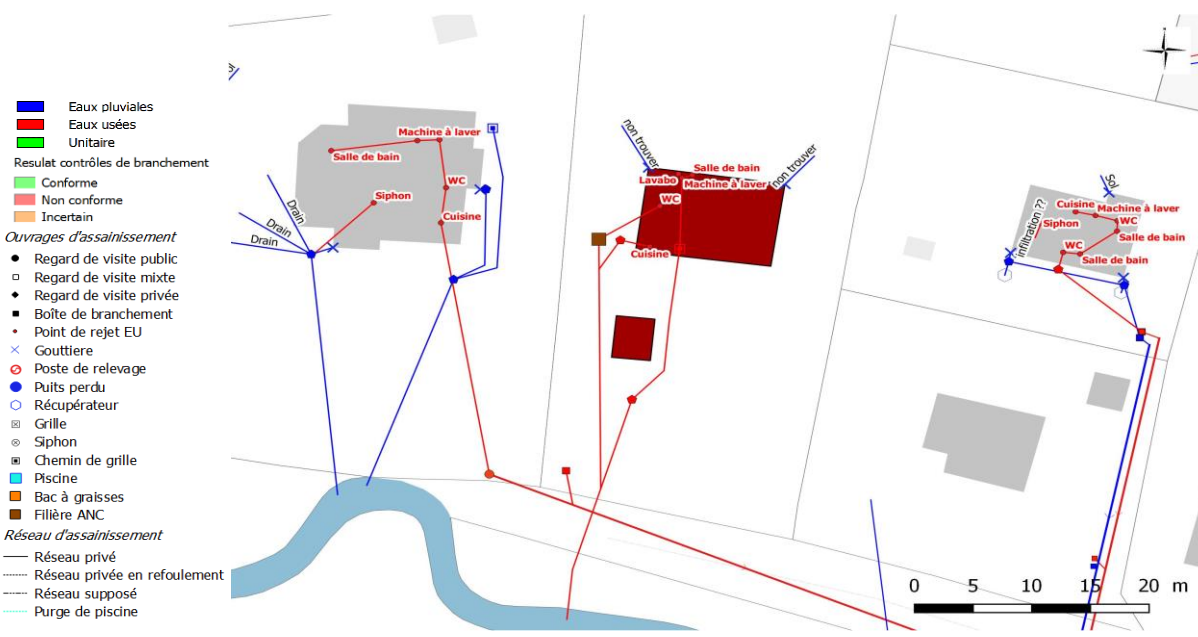
Commentaires :			
La maison est non conforme sur les eaux usées et incertaines sur les eaux pluviales. L'ensemble des points de rejets des eaux usées doivent être raccordés sur le réseau des eaux publics eaux usées. La fosse doit être vidangée et supprimée. Pour les eaux pluviales, celles-ci doivent être déconnectées des eaux usées si elles sont collectées avec les eaux usées. Plusieurs solutions sont envisageables : Création d'un ouvrage d'infiltration, le raccordement à la rivière ou l'écoulement sur la parcelle.			
Photos

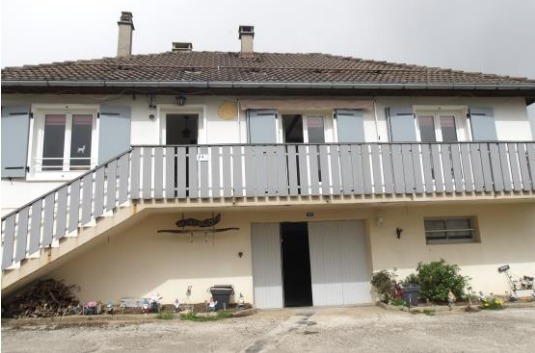
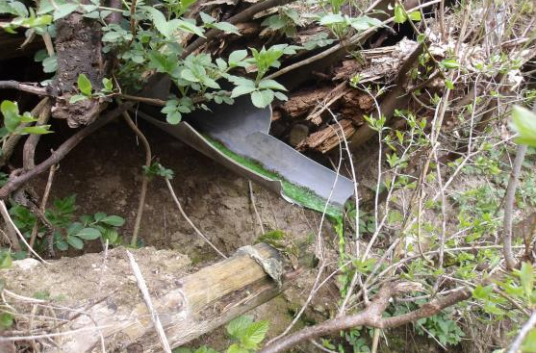
Vue générale	Colorant dans la rivière

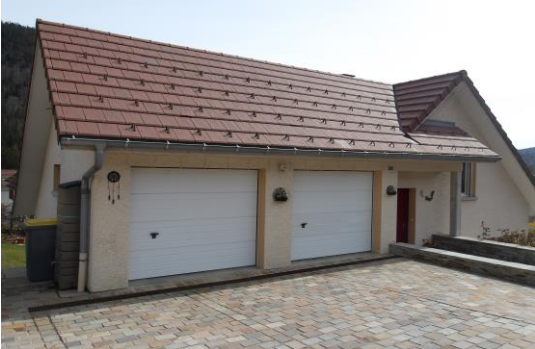
Vue générale	Colorant dans le regard eaux usées intermédiaire.

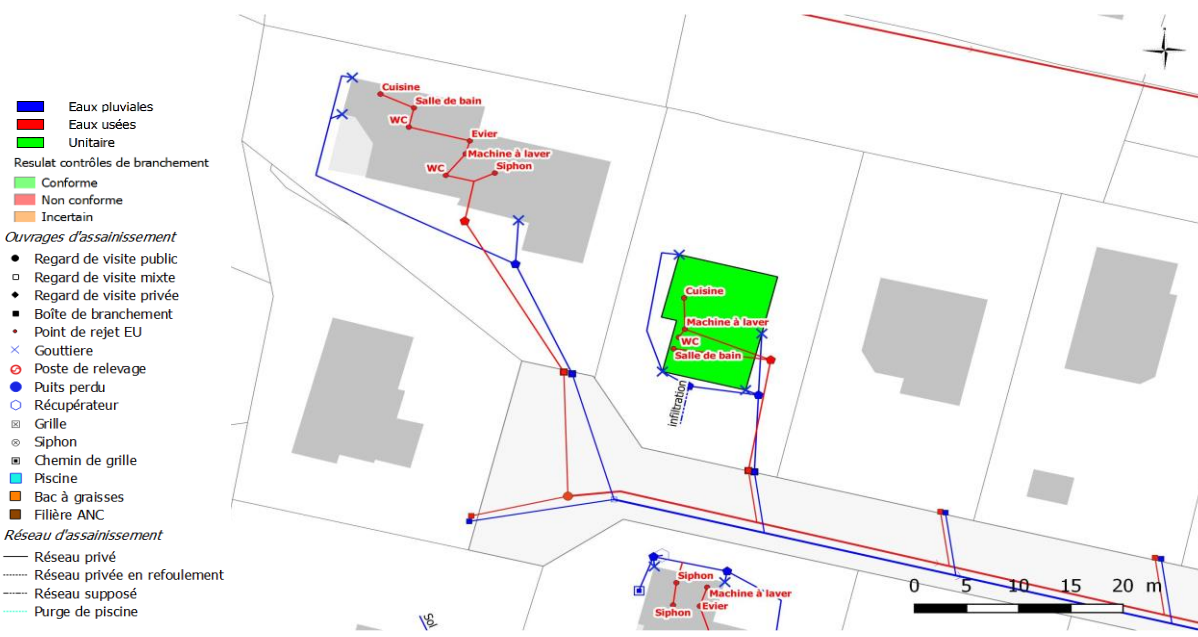
Commentaires : <div style="text-align: center;">Les branchements privés eaux pluviales et eaux usées de l'habitation sont conformes.</div>

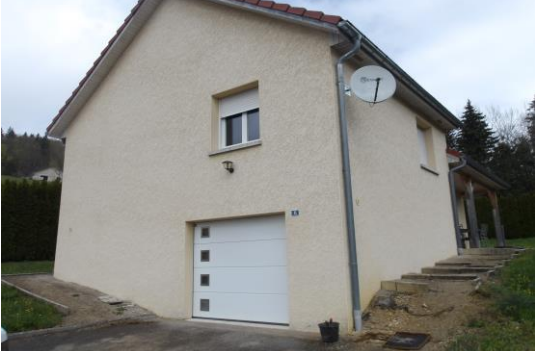
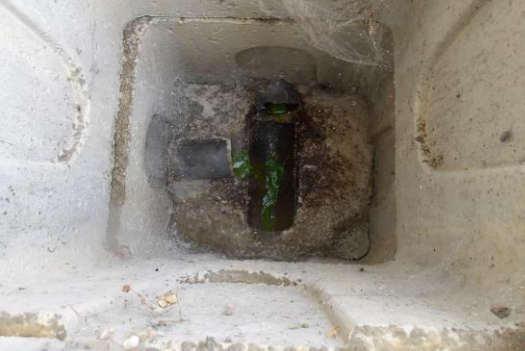
Vue générale	Colorant dans le regard eaux usées intermédiaire.

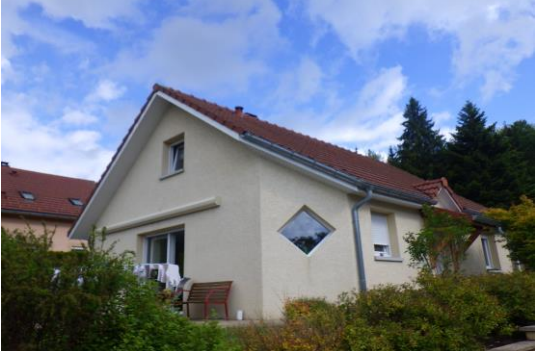
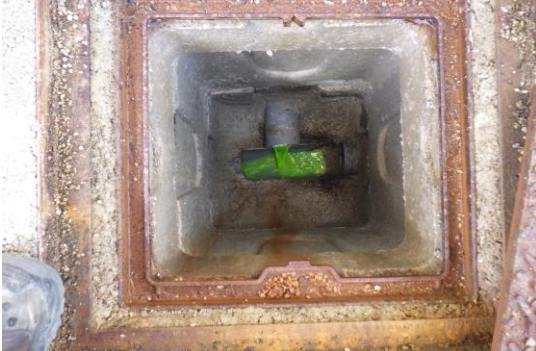
Commentaires : Le siphon de garage est raccordé sur les eaux pluviales. Les deux gouttières de l'abri de jardin semblent être en infiltration. Le chemin de grille à l'ouest de la maison ne possède pas d'exutoire.			
Photos

Vue générale	Colorant dans le regard de visite eaux usées intermédiaire

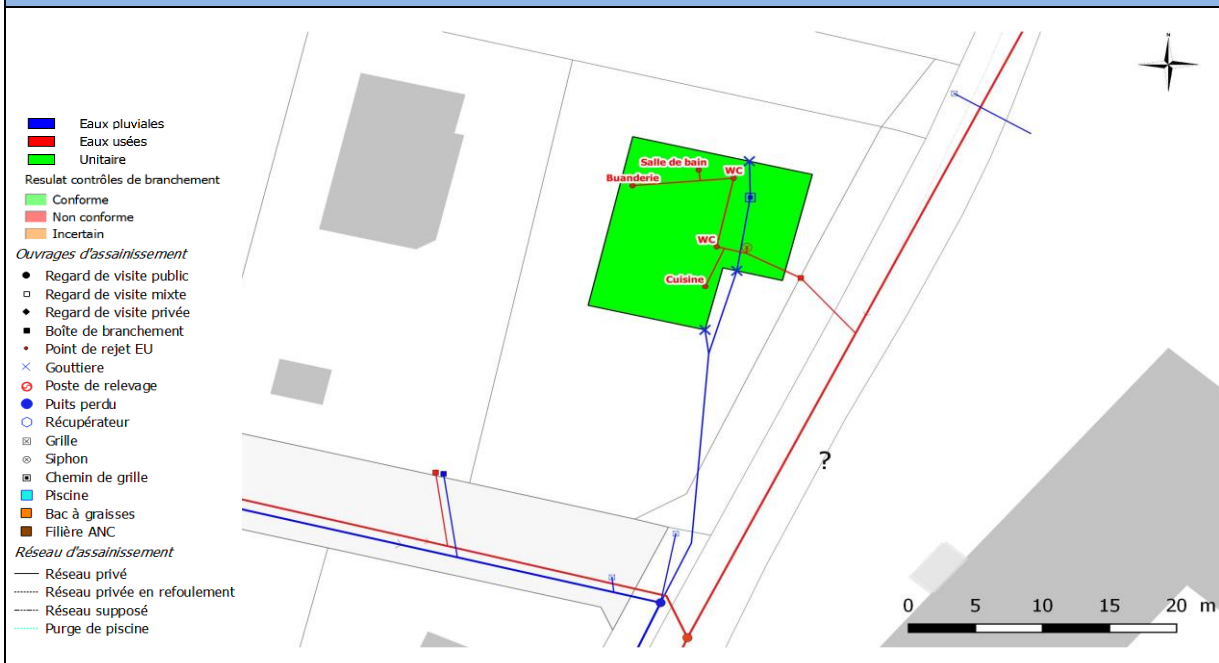
Schéma du raccordement actuel :

Les branchements privés eaux pluviales et eaux usées de l'habitation sont conformes.

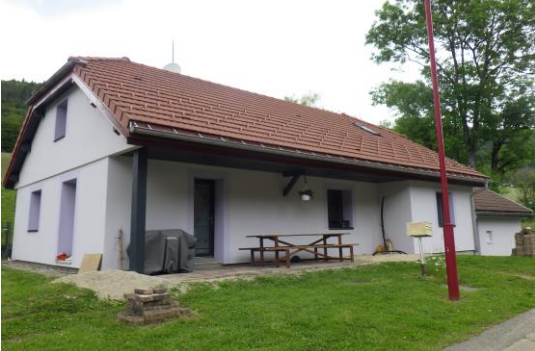
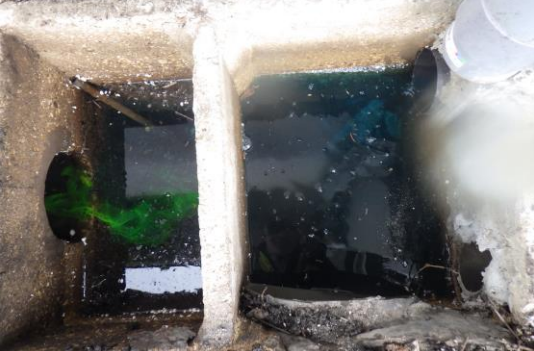
Commentaires : <div style="text-align: center;">Les deux siphons du garage sont raccordés sur les eaux pluviales.</div>			
Photos

Vue générale	Colorant dans regard EP : siphons garage en jaune ; gouttières en bleu

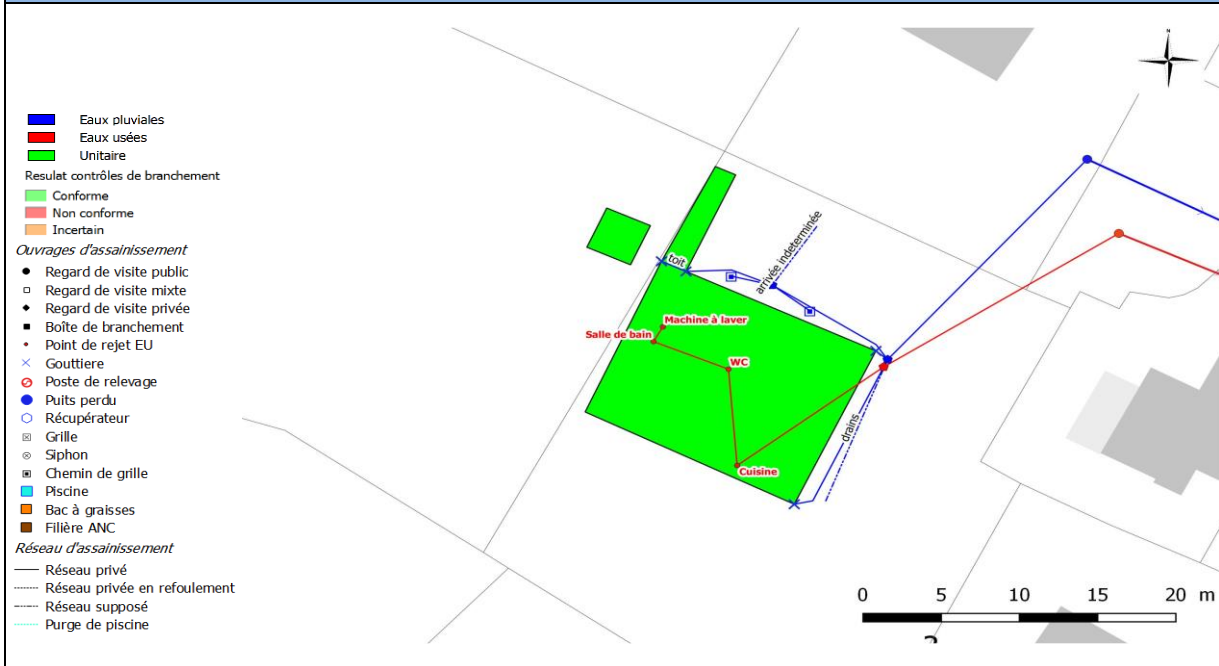
Schéma du raccordement actuel :

Une arrivée dans le regard des eaux pluviales Nord, en provenance de la cour n'a pas coulé durant le contrôle. Les branchements privés des eaux pluviales et des eaux usées de l'habitation sont conformes.

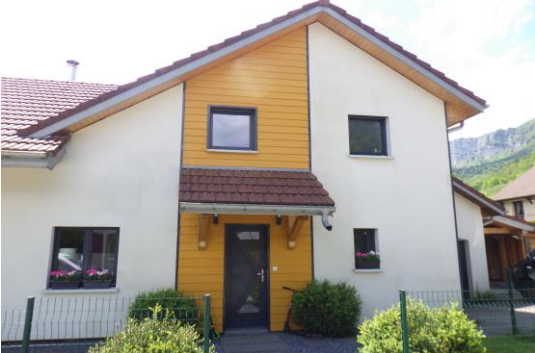
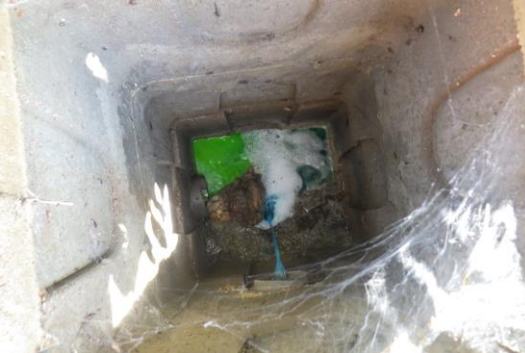
Vue générale	Colorant dans le regard de visite eaux usées intermédiaire

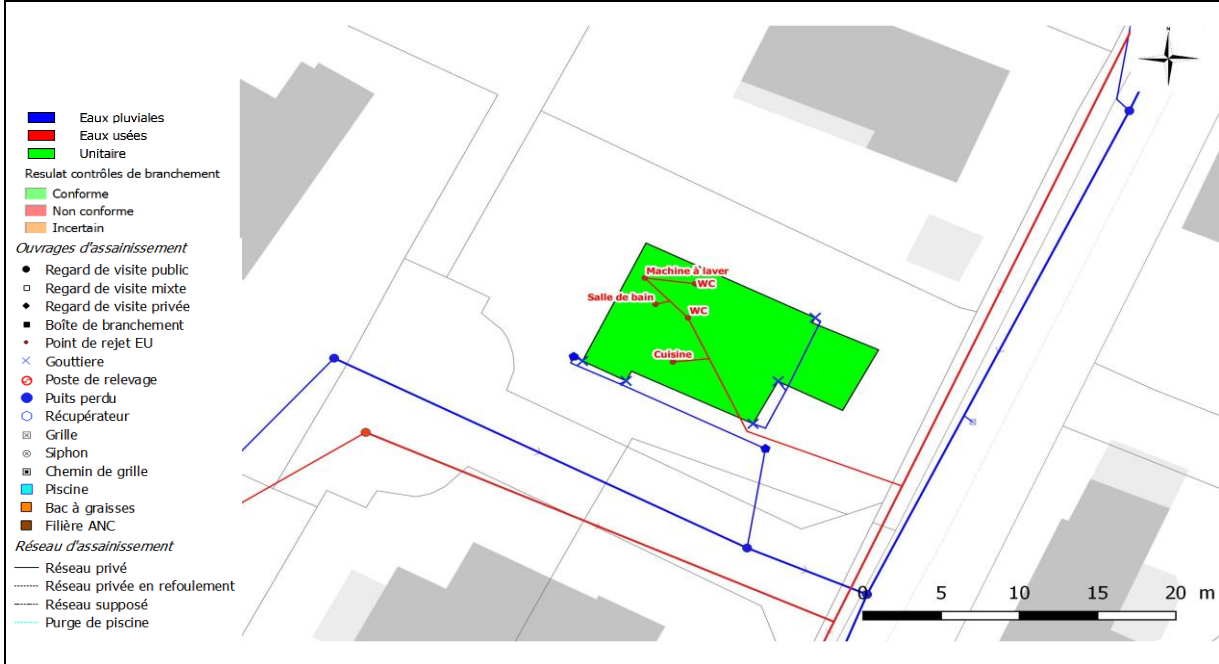
Schéma du raccordement actuel :

Les branchements privés des eaux pluviales et des eaux usées de l'habitation sont conformes. La connexion du regard des eaux pluviales scellée sous la terrasse avec le réseau des eaux pluviales a été vérifiée par résonnance.

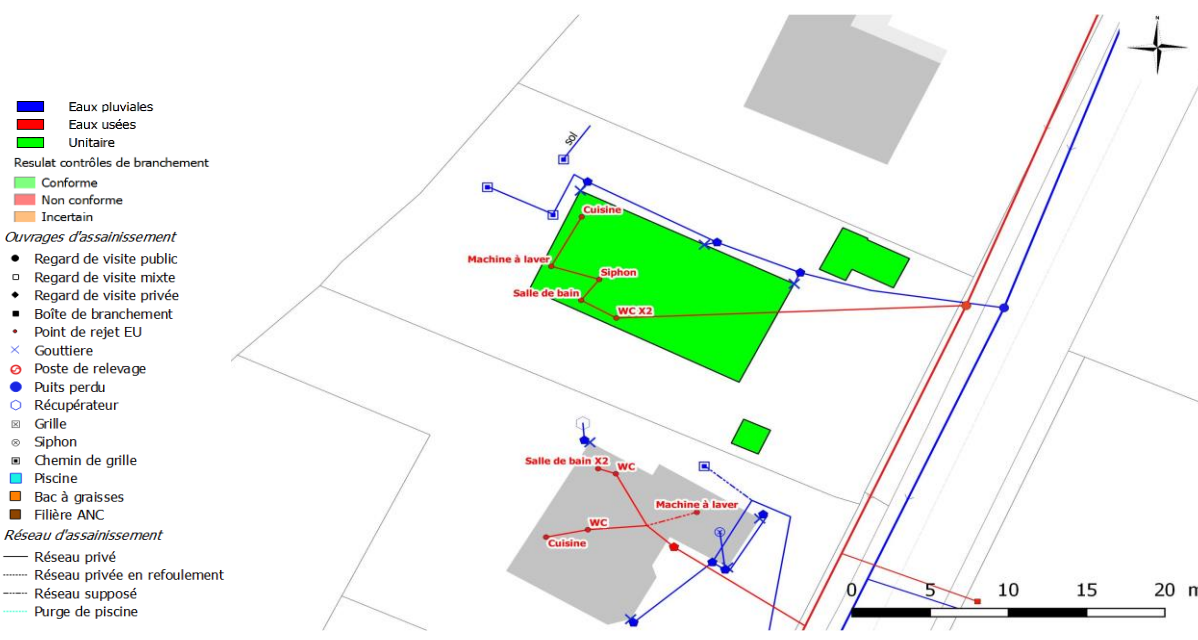
Commentaires : Des concrétions importantes constatées dans le regard pluvial public qui pourraient être la cause des débordements occasionés chez le particulier.			
Photos

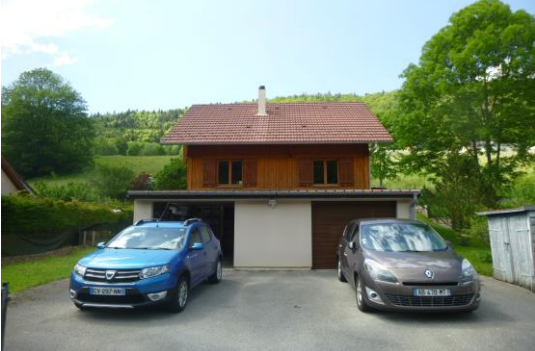
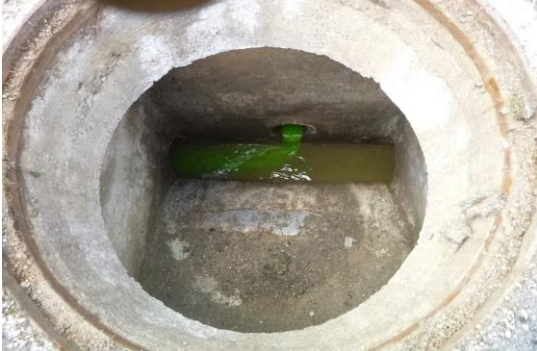
Vue générale	Colorant dans le regard de visite eaux usées

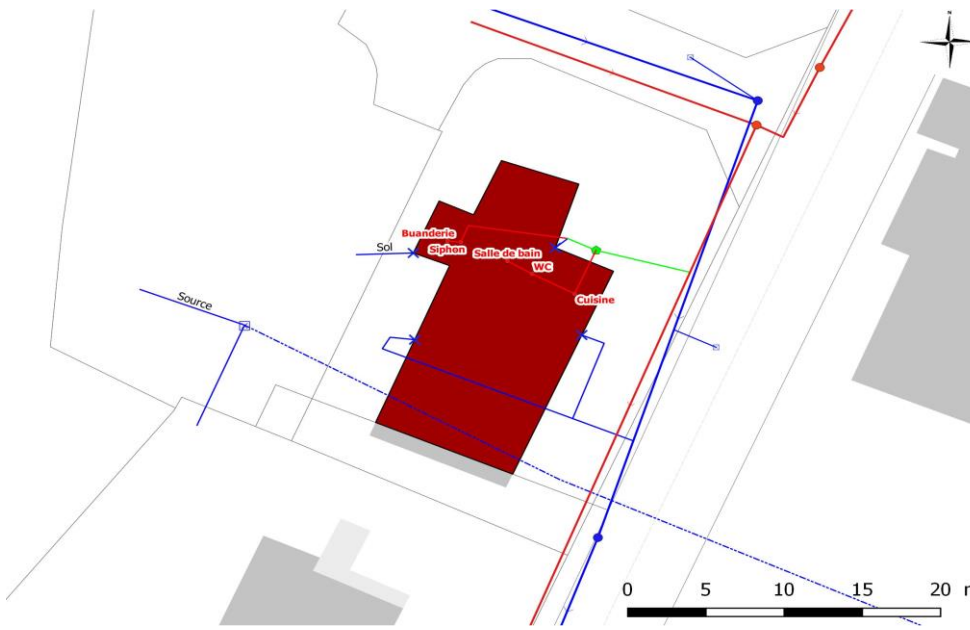
Commentaires : La maison est conforme sur les eaux usées et non conforme sur les eaux pluviales. La gouttière doit être déconnectée des eaux usées. Plusieurs solutions sont envisageables, la plus simple d'entre elles serait l'écoulement sur la parcelle.			
Photos
