Communauté de Communes des Lacs et Montagnes du Haut Doubs Schéma directeur du système d'assainissement de la commune de Jougne Fiche descriptive des contrôles de branchement d'eaux usées	Contrôle N° 10
Intervenants : SAS/QUH		Date des investigations : mardi 27 août 2024	
Généralités		Modalité du contrôle	
Nom propriétaire : Jouille Nicolas Nom occupant : Jouille Nicolas Adresse : 1 Rue des écoles Commune : Jougne	Test à la fumée : Non Test au colorant sur installations EU : Oui Si non, motif : Test au colorant sur installations EP : Oui Si non, motif :		
Résultats			
Conformité EU : Oui		Conformité EP : Oui	
Description de la non-conformité : <div style="text-align: center;">Rien à signaler</div>			
Schéma du raccordement actuel :

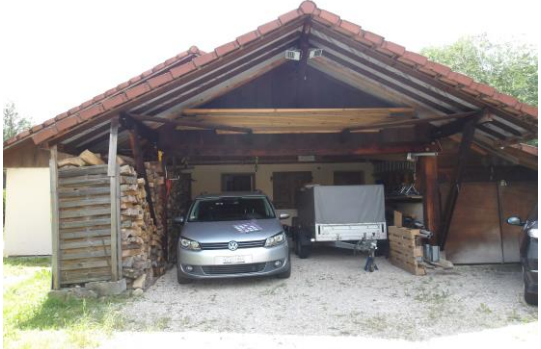
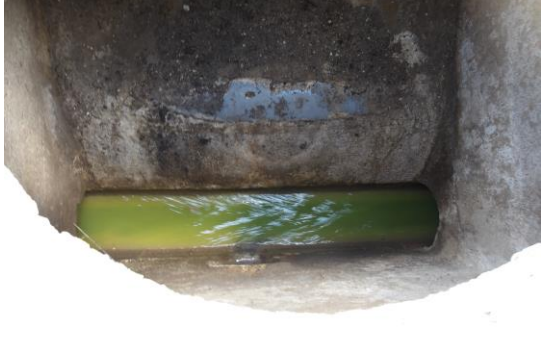
Vue générale	Colorant dans le réseau eaux usées

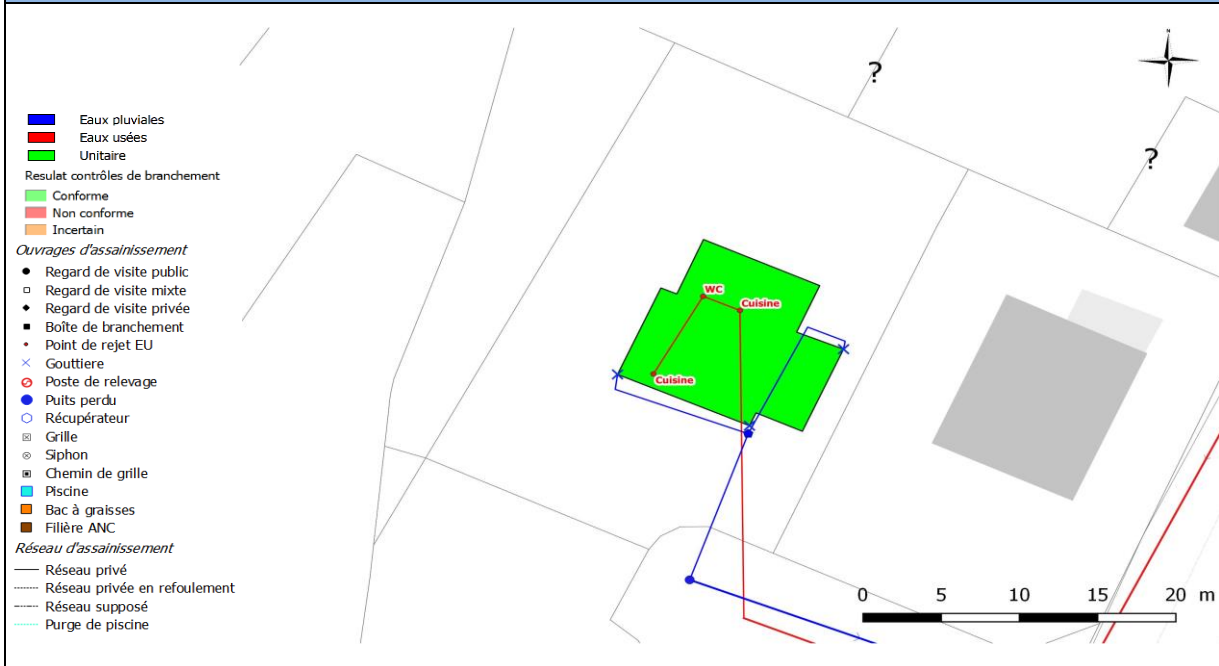
Schéma du raccordement actuel :

Les branchements privés eaux pluviales et eaux usées de l'habitation sont conformes.

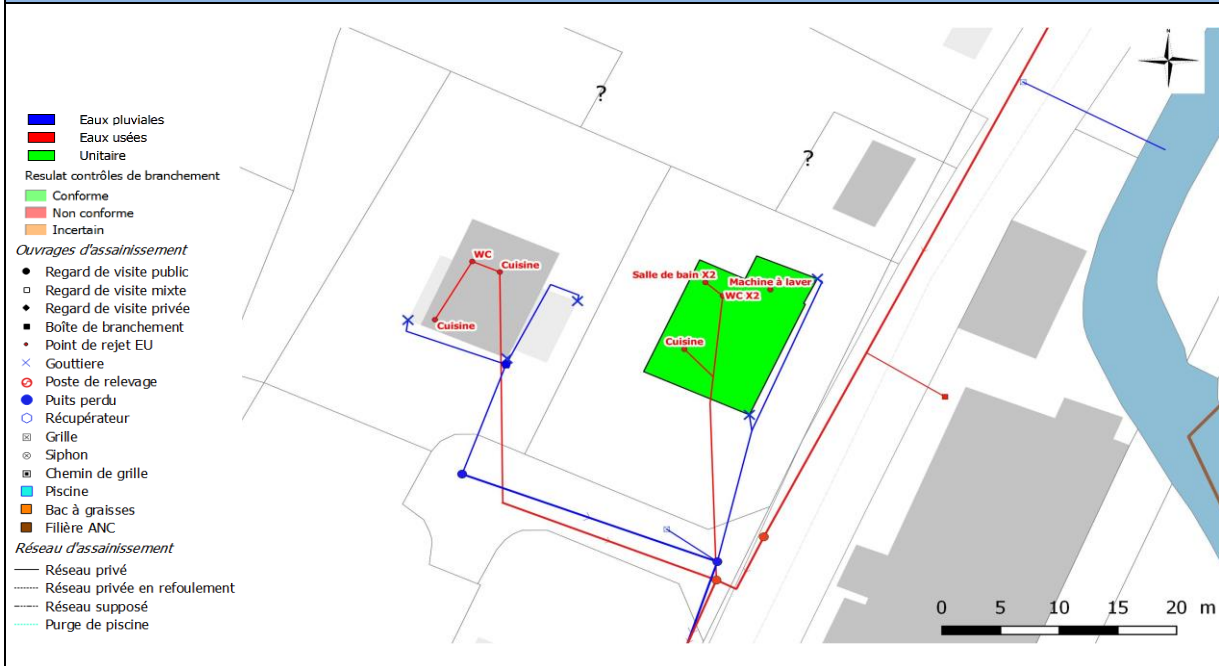
Schéma du raccordement actuel :

Machine à laver non testée par manque d'accès.

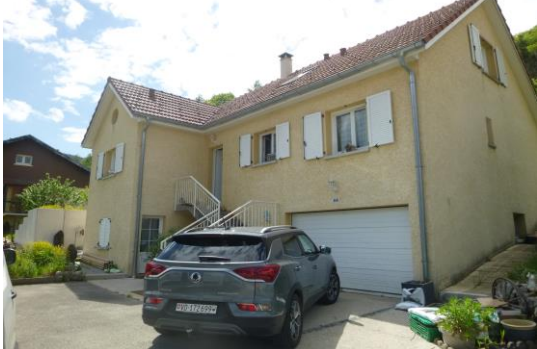
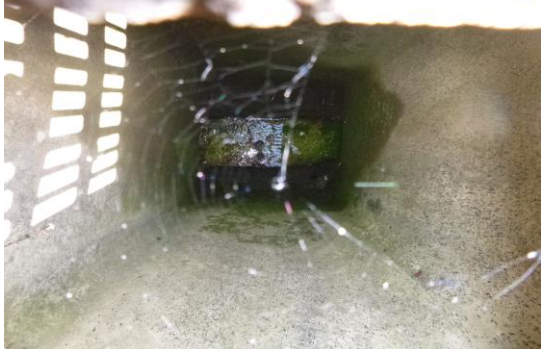
Vue générale	Colorant dans le réseau unitaire (grille)

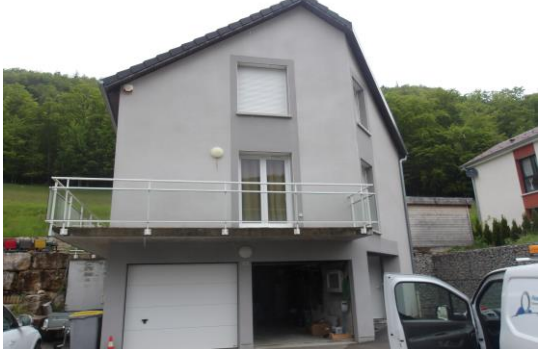
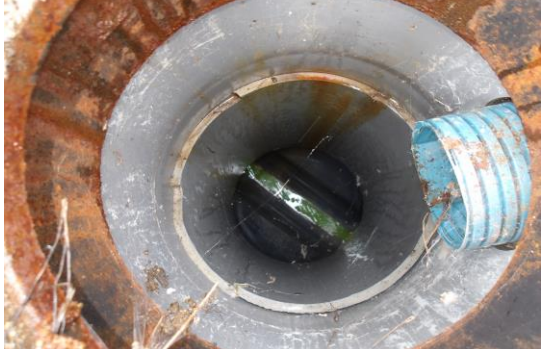
Vue générale	Colorant dans la boîte de branchement eaux pluviales.

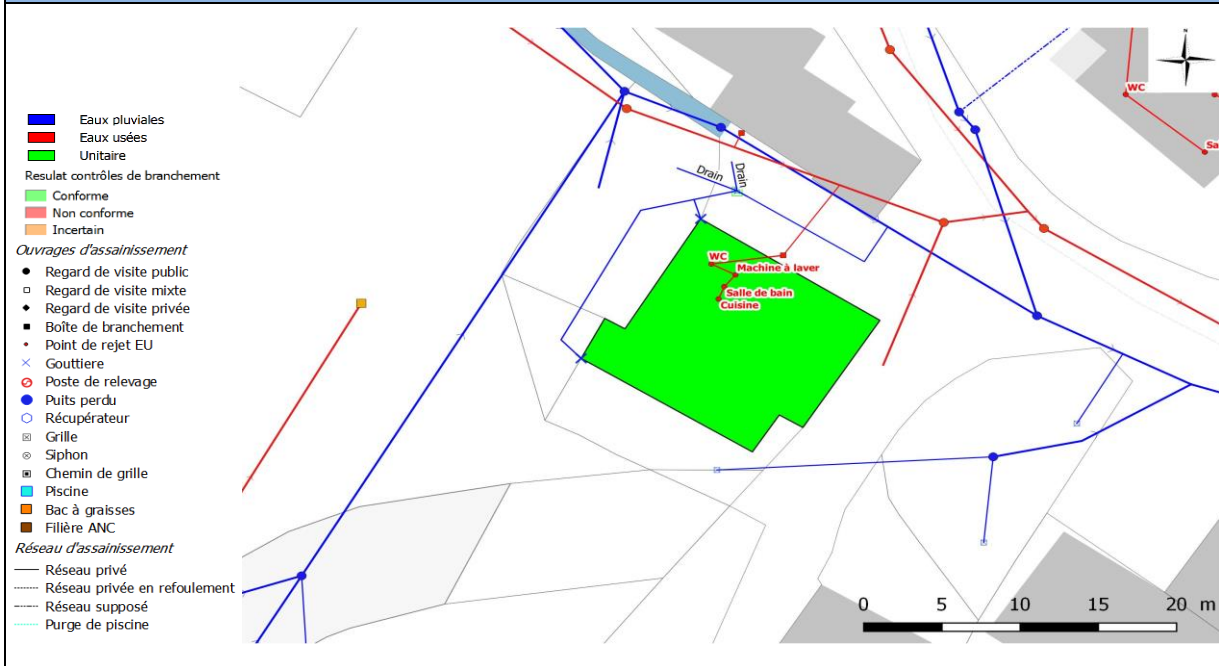
Schéma du raccordement actuel :

L'appartement n°6 (3ième étages, porte de gauche) est conforme sur les eaux usées. La copropriété est conforme sur les eaux pluviales.

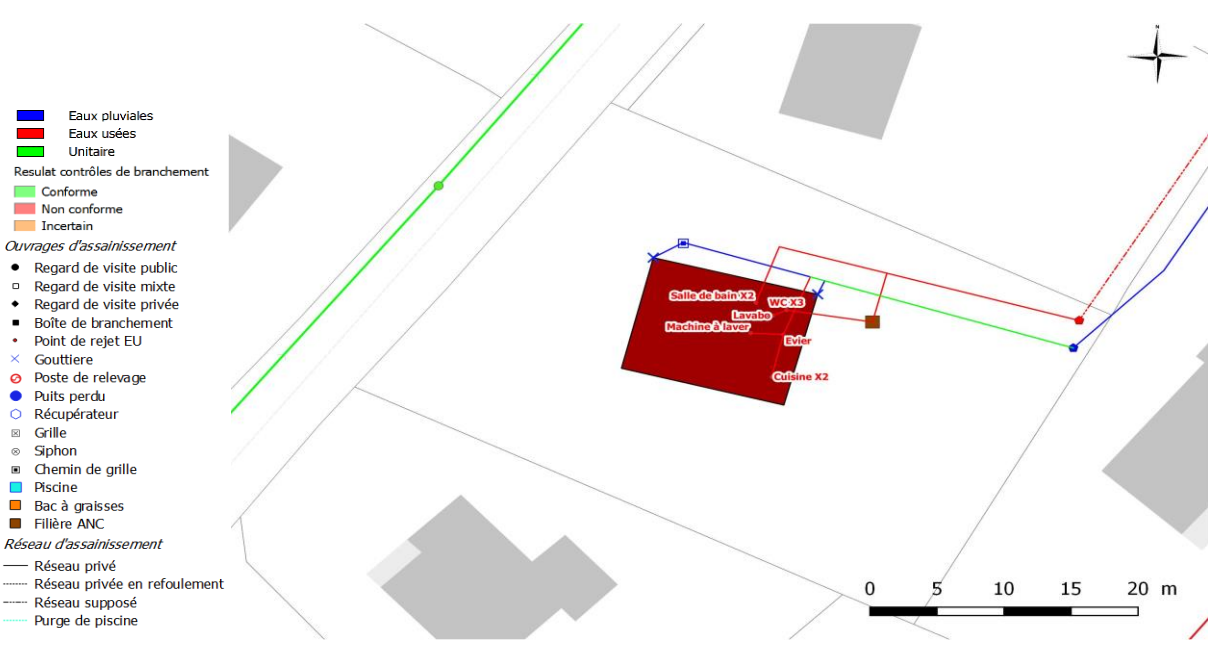
Commentaires :				
<p>La maison est non conforme sur les eaux usées et conforme sur les eaux pluviales. Pour rendre la maison conforme, la fosse septique doit être supprimée. L'ensemble des points de rejet des eaux usées doivent être regroupés et raccordés sur le réseau des eaux usées.</p>

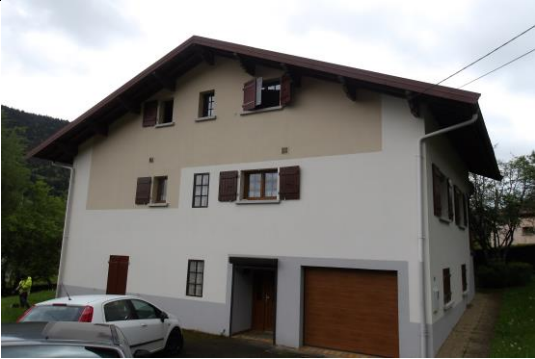
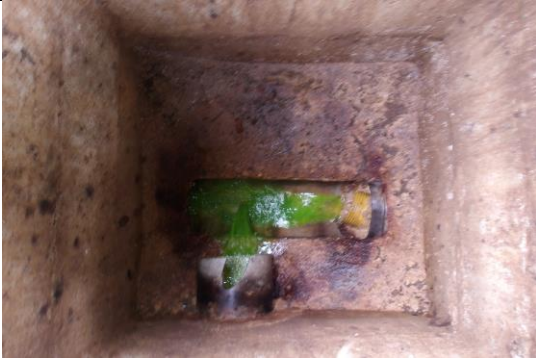
Vue générale		Colorant eaux usées dans le réseau eaux pluviales

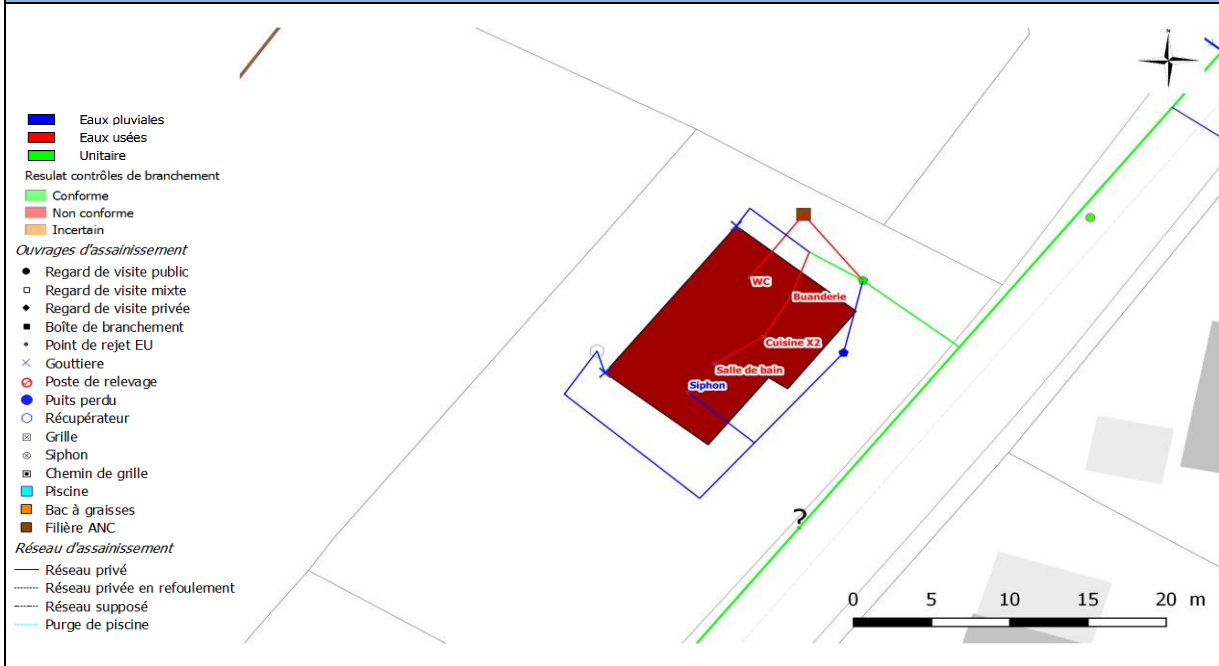
Schéma du raccordement actuel :

La maison dispose d'une fosse septique non conforme et enterrée. Les eaux pluviales et les eaux usées sont mélangées en domaine privé. Le regard unitaire avant le raccordement au réseau est siphonide.

La maison est non conforme sur les eaux pluviales et les eaux usées. Pour rendre la maison conforme, la fosse septique doit être supprimée. Une boîte de branchement en limite de propriété est nécessaire, celle-ci doit être installée par la collectivité. Ensuite un réseau des eaux usées privé doit être créé, reprenant l'ensemble des points de rejet des eaux usées et raccordée sur la boîte de branchement.

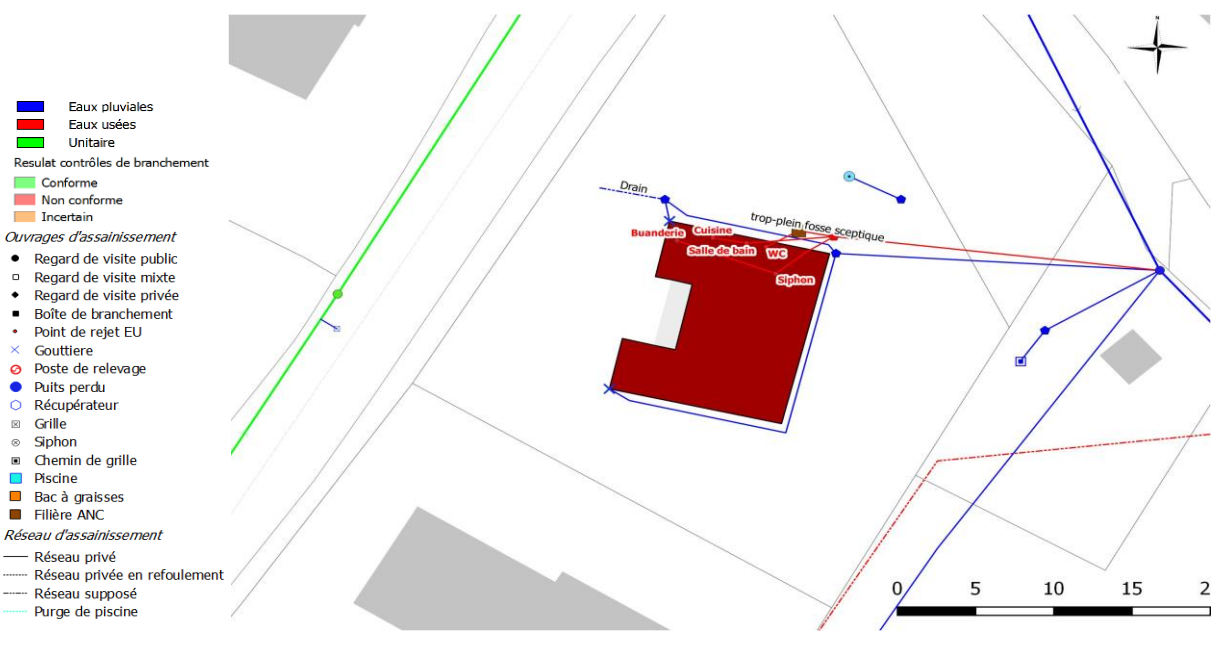
Commentaires :				
La fosse septique existante devra être déconnectée lors de l'extension du réseau des eaux usées strictes. Les branchements privés des eaux pluviales et des eaux usées sont bien séparatifs jusqu'en limite de propriété soit au droit du regard de visite du collecteur public d'eaux pluviales.

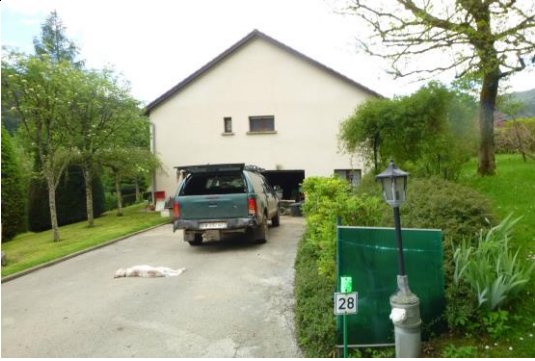
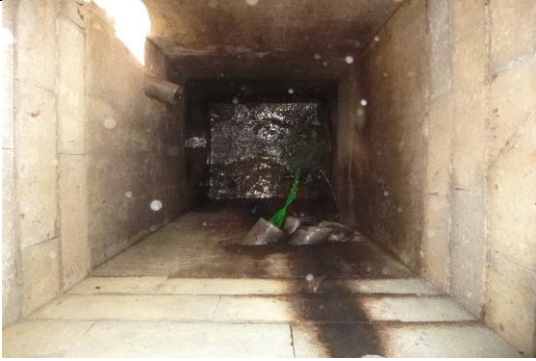
Vue générale		Colorant dans le regard de visite eaux pluviales

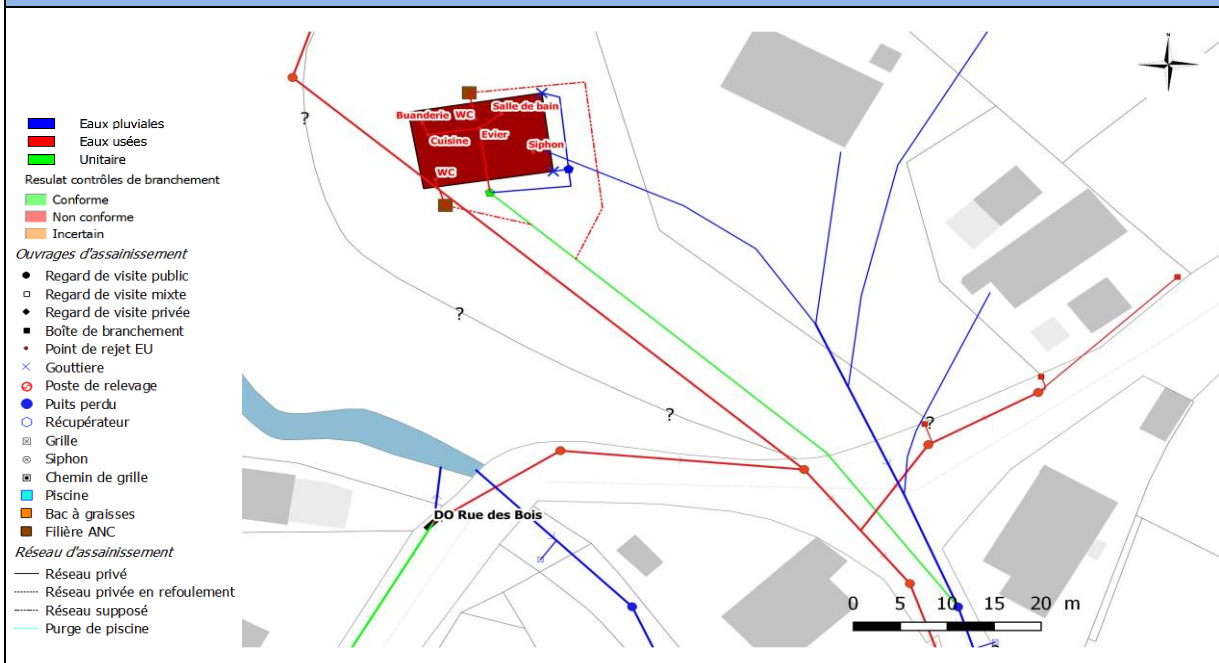
Schéma du raccordement actuel :

La maison dispose de deux fosses septiques non conformes. L'ensemble des eaux usées sont raccordées sur le réseau des eaux pluviales. Les eaux pluviales et eaux usées sont mélangées en domaine privé.

La maison est non conforme sur les eaux usées et conforme sur les eaux pluviales. Les deux fosses septiques doivent être supprimées. Un réseau des eaux usées privé doit être créé collectant tous les points de rejets des eaux usées et raccordé sur la boîte de branchement situé en limite de propriété.

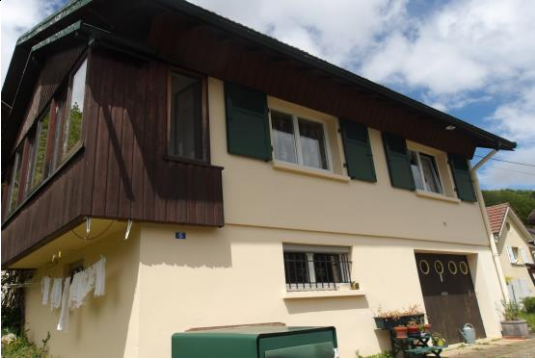
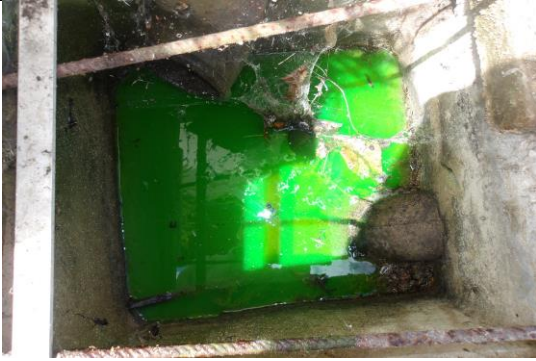
Vue générale		Colorant eaux usées dans le réseau eaux pluviales

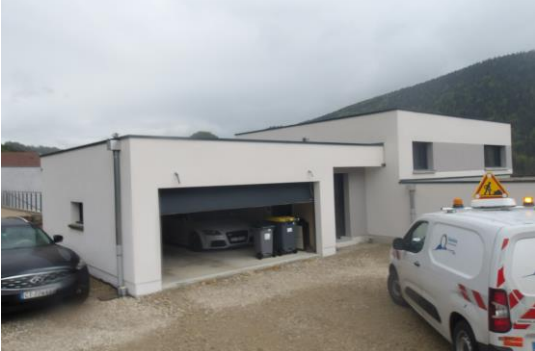
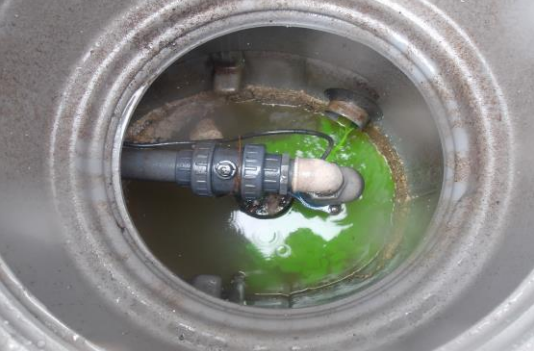
Commentaires : <div style="text-align: center;">Les branchements privés eaux pluviales et eaux usées de l'habitation sont conformes.</div>			
Photos

Vue générale	Colorant dans le poste refoulement

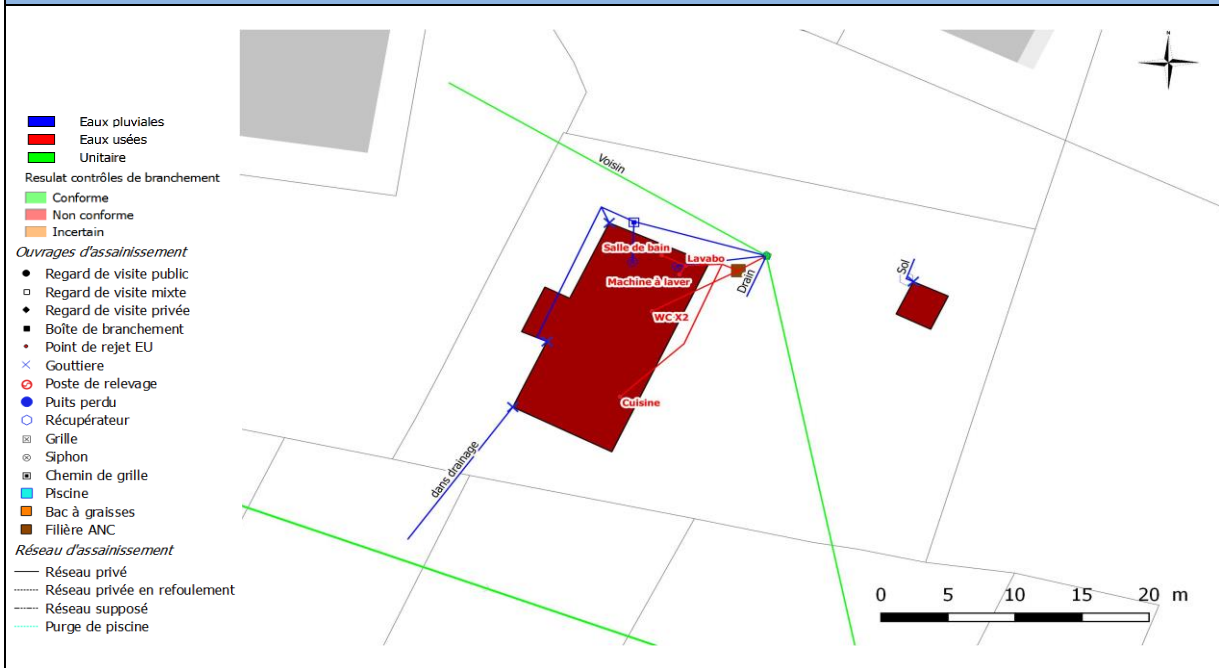
Communauté de Communes des Lacs et Montagnes du Haut Doubs Schéma directeur du système d'assainissement de la commune de Jougne Fiche descriptive des contrôles de branchement d'eaux usées	Contrôle N° 529
Intervenants : SAS/HUG		Date des investigations : jeudi 23 mai 2024	
Généralités		Modalité du contrôle	
Nom propriétaire : BERTIN GUYON Michel Nom occupant : BERTIN GUYON Michel Adresse : 4 Rue du Champs Saillard Commune : Jougne		Test à la fumée : Non Test au colorant sur installations EU : Oui Si non, motif : Test au colorant sur installations EP : Oui Si non, motif :	
Résultats			
Conformité EU : Non		Conformité EP : Non	
Description de la non-conformité :			
La maison dispose d'une fosse septique non conforme. Les eaux usées et eaux pluviales sont mélangées en domaine privé. Les effluents de la maison voisine sont raccordés sur le regard unitaire de la propriété.			
Schéma du raccordement actuel :

<p>Legend:</p> <ul style="list-style-type: none"> ■ Eaux pluviales ■ Eaux usées ■ Unitaire <p>Resultat contrôles de branchement</p> <ul style="list-style-type: none"> ■ Conforme ■ Non conforme ■ Incertain <p>Ouvrages d'assainissement</p> <ul style="list-style-type: none"> ● Regard de visite public □ Regard de visite mixte ■ Regard de visite privée ■ Boîte de branchement ● Point de rejet EU × Gouttière ○ Poste de relevage ● Puits perdu ○ Récupérateur ■ Grille ○ Siphon ■ Chemin de grille ■ Piscine ■ Bac à graisses ■ Filtre ANC <p>Réseau d'assainissement</p> <ul style="list-style-type: none"> — Réseau privé --- Réseau privée en refoulement --- Réseau supposé --- Purge de piscine 			
Commentaires :			
La maison est non conforme sur les eaux pluviales et les eaux usées. Pour rendre la maison conforme la fosse septique doit être supprimée. Une boîte de branchement en limite de propriété est nécessaire, celle-ci doit être installée par la collectivité. Ensuite un réseau des eaux usées privé doit être créé reprenant l'ensemble des points de rejet des eaux usées et raccordée sur la boîte de branchement. Pour les eaux pluviales, celles-ci doivent être séparées des eaux usées, l'idéale serait de les infiltrer sur la parcelle ou les raccorder sur le drainage déjà présent.

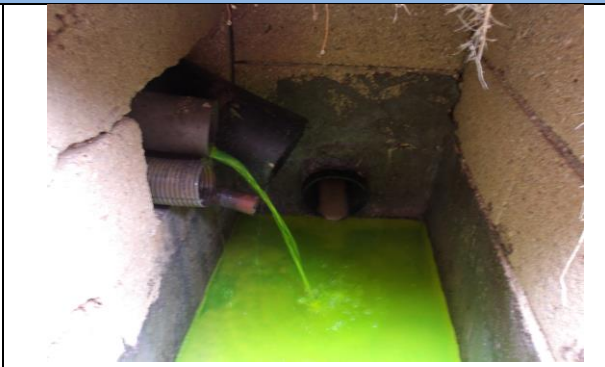
Vue générale	Colorant dans le regard privé unitaire

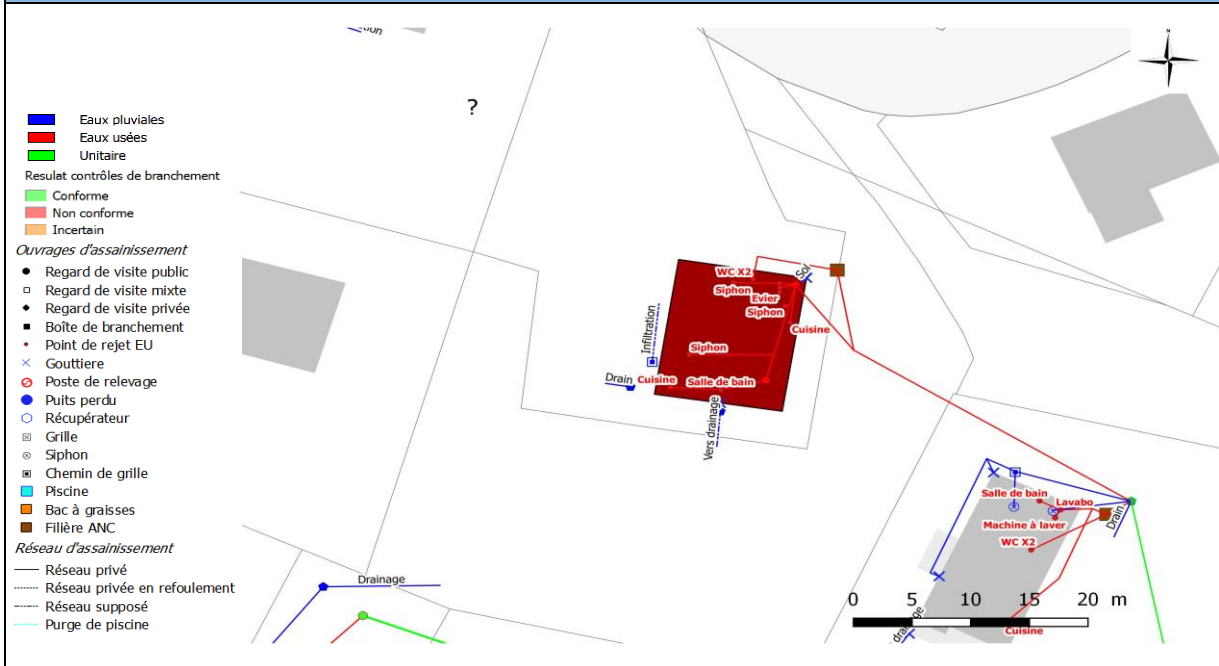
Résultats	
Conformité EU : Non	Conformité EP : Oui
Description de la non-conformité :	
La maison dispose d'une fosse septique enterrée et non conforme.

La maison est conforme sur les eaux pluviales et non conforme sur les eaux usées. Pour rendre la maison conforme la fosse septique doit être supprimée. Une boîte de branchement en limite de propriété est nécessaire, celle-ci doit être installée par la collectivité. Une fois la boîte de branchement installée, le particulier devra raccorder ses eaux usées via la boîte de branchement.

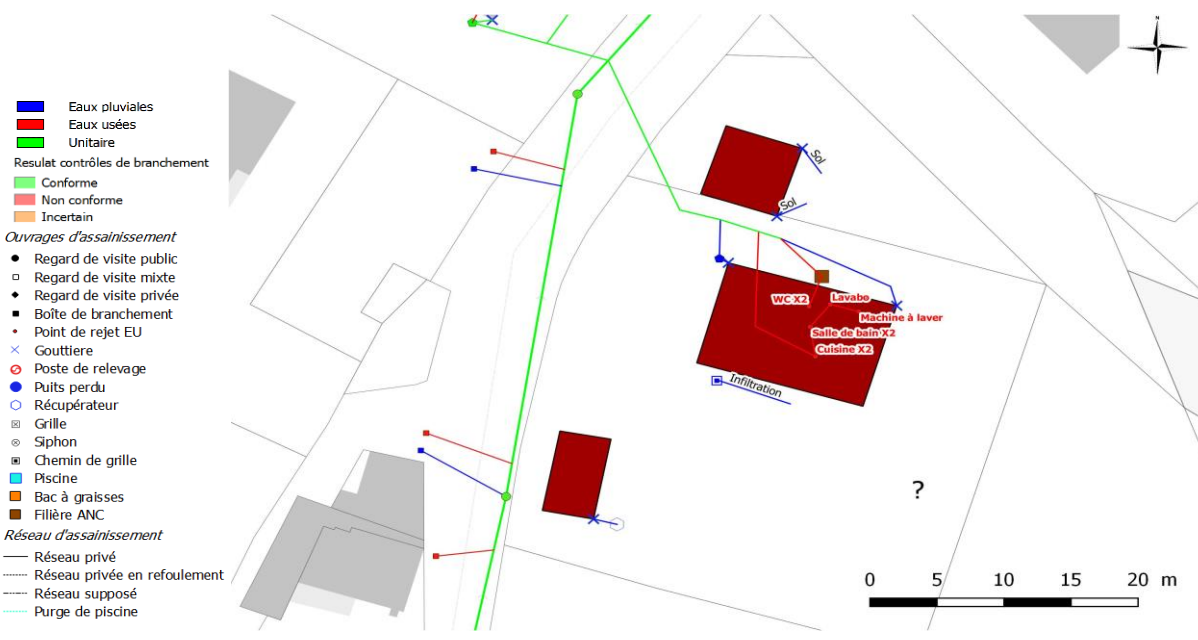
Communauté de Communes des Lacs et Montagnes du Haut Doubs Schéma directeur du système d'assainissement de la commune de Jougne Fiche descriptive des contrôles de branchement d'eaux usées	Contrôle N° 531
Intervenants : HUG/SIC		Date des investigations : mardi 21 mai 2024	
Généralités		Modalité du contrôle	
Nom propriétaire : Mme GUYON Nom occupant : Mme GUYON Adresse : 20 Rue du Bois Commune : Jougne	Test à la fumée : Non Test au colorant sur installations EU : Oui Si non, motif : Test au colorant sur installations EP : Oui Si non, motif :		
Résultats			
Conformité EU : Non		Conformité EP : Non	
Description de la non-conformité : La maison dispose d'une fosse septique non conforme. Les eaux pluviales et les eaux usées sont mélangées en domaine privé et raccordées sur le réseau unitaire.			
Schéma du raccordement actuel :

Commentaires :			
La maison est non conforme sur les eaux pluviales et les eaux usées. Pour rendre la maison conforme, la fosse septique doit être supprimée. Une boîte de branchement en limite de propriété est nécessaire, celle-ci doit être installée par la collectivité. Ensuite un réseau des eaux usées privé doit être créé reprenant l'ensemble des points de rejet des eaux usées et raccordée sur la boîte de branchement.

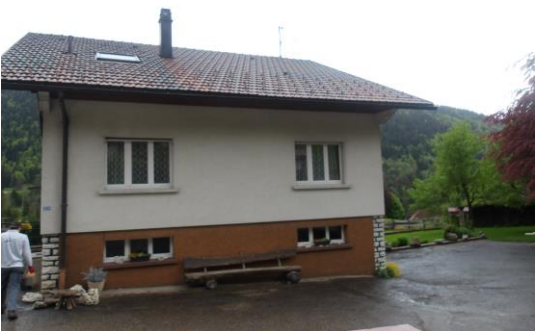
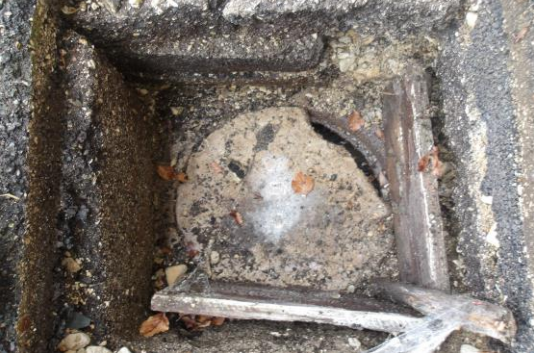
Vue générale	Fosse septique

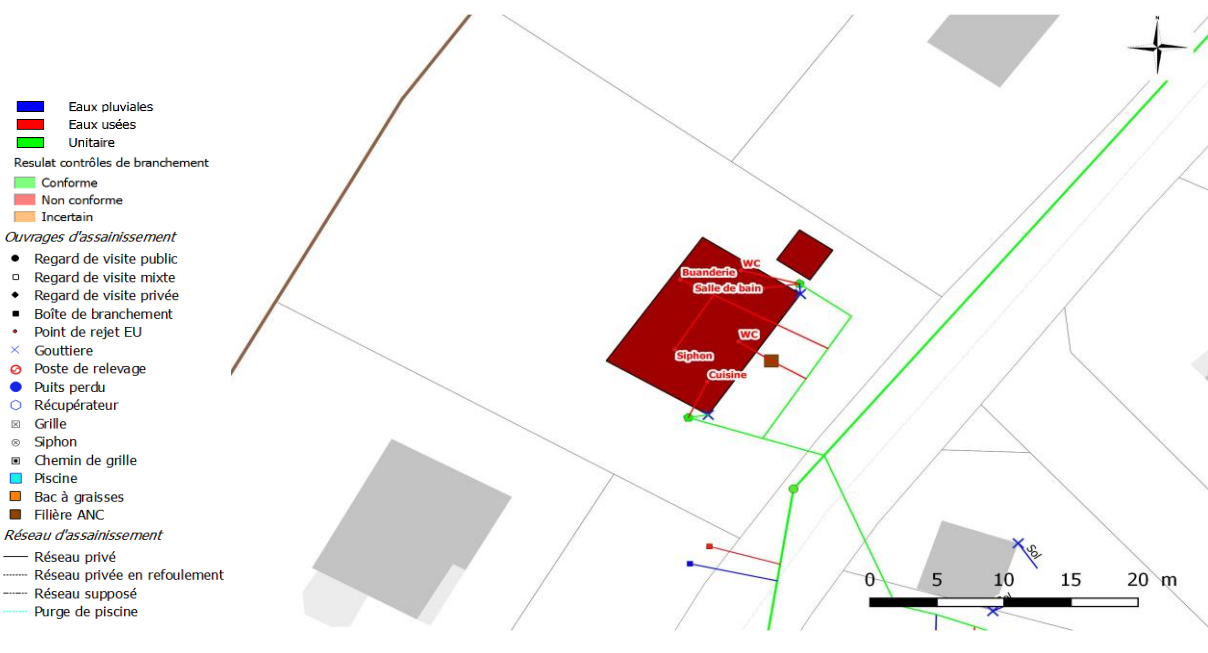
Communauté de Communes des Lacs et Montagnes du Haut Doubs Schéma directeur du système d'assainissement de la commune de Jougne Fiche descriptive des contrôles de branchement d'eaux usées		Contrôle N° 533
Intervenants : HUG/SIC		Date des investigations : mardi 21 mai 2024		
Généralités		Modalité du contrôle		
Nom propriétaire : PETITE Andre Nom occupant : PETITE Andre Adresse : 29 Rue du Bois Commune : Jougne		Test à la fumée : Non Test au colorant sur installations EU : Oui Si non, motif : Test au colorant sur installations EP : Oui Si non, motif :		
Résultats				
Conformité EU : Non		Conformité EP : Non		
Description de la non-conformité :				
La maison dispose d'une fosse septique enterrée et non conforme. Les eaux pluviales et les eaux usées sont mélangées en domaine privé et raccordées sur le réseau unitaire.				
Schéma du raccordement actuel :

Commentaires :				
La maison est non conforme sur les eaux pluviales et les eaux usées. Pour rendre la maison conforme, la fosse septique doit être supprimée. Une boîte de branchement en limite de propriété est nécessaire, celle-ci doit être installée par la collectivité. Ensuite un réseau des eaux usées privé doit être créé reprenant l'ensemble des points de rejet des eaux usées et raccordée sur la boîte de branchement.				
Photos

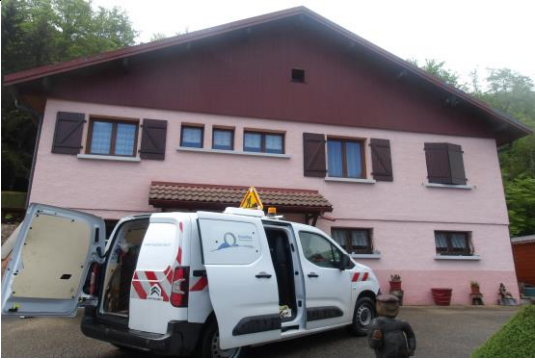
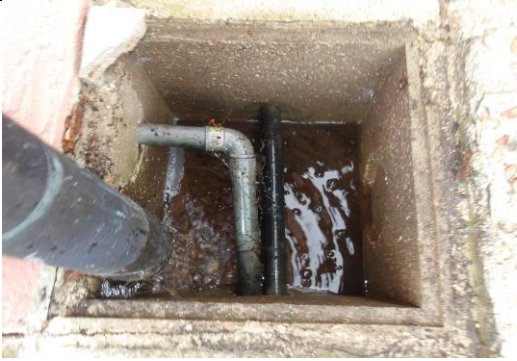
Vue générale		Colorant regard unitaire

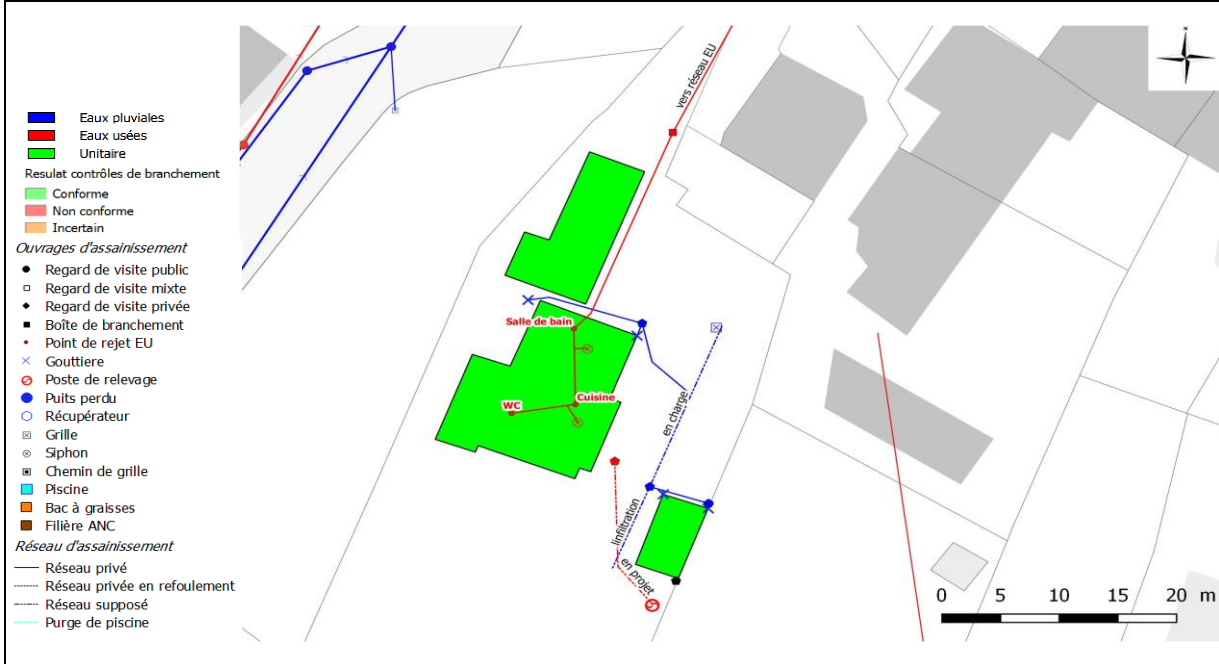
Schéma du raccordement actuel :

Projet de mise en place d'un poste de relevage pour la collecte des eaux usées du futur logement. Exutoire des eaux pluviales non identifié, création prévu d'un puits d'infiltration.

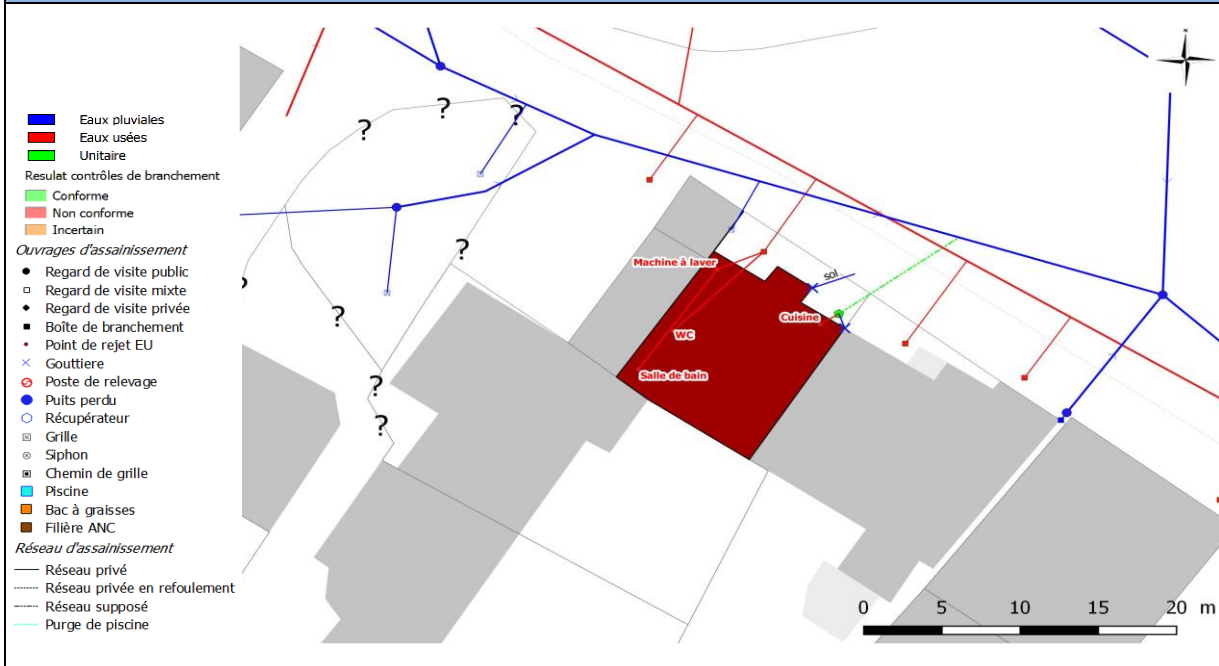
Les rejets de la cuisine sont dirigés dans le regard recueillant les eaux de toiture. La destination de la sortie de ce regard n'a pas pu être déterminée.

La raccordement des eaux usées de l'habitation n'est pas conforme. Il serait nécessaire de raccorder l'évier de la cuisine sur la boîte de branchement de l'habitation.

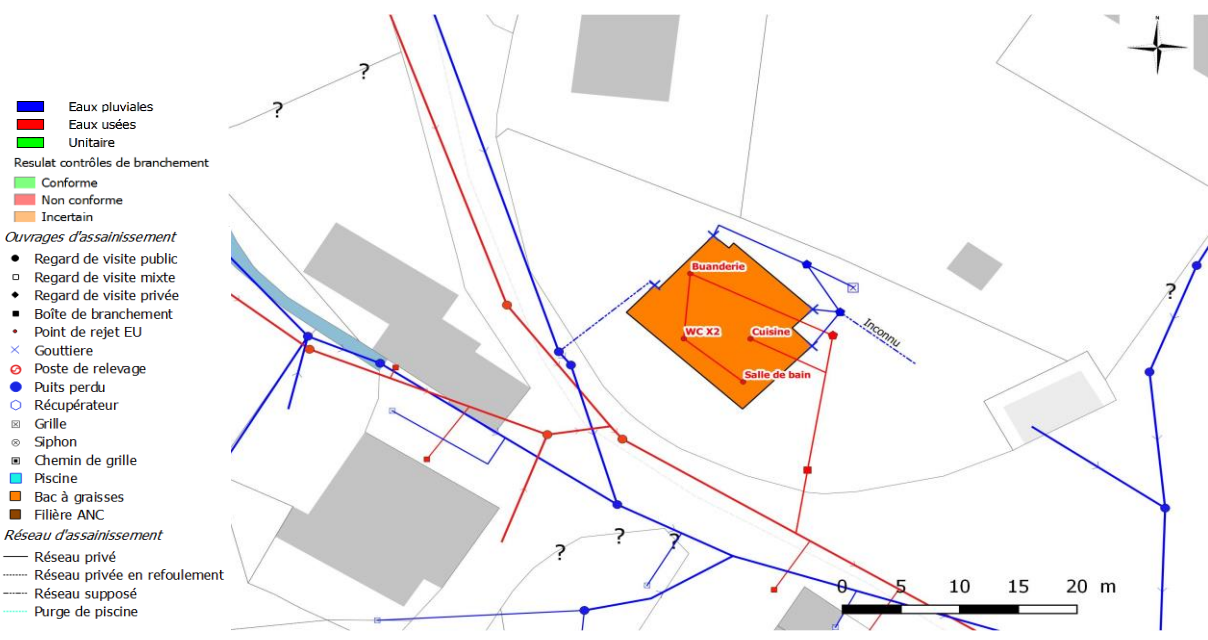
Communauté de Communes des Lacs et Montagnes du Haut Doubs Schéma directeur du système d'assainissement de la commune de Jougne Fiche descriptive des contrôles de branchement d'eaux usées	Contrôle N° 542
Intervenants : HUG/SIC		Date des investigations : mardi 28 mai 2024	
Généralités		Modalité du contrôle	
Nom propriétaire : L'HUILLIER WILFRIED Nom occupant : L'HUILLIER WILFRIED Adresse : 2 Rue de le cote du moulin Commune : Jougne		Test à la fumée : Non Test au colorant sur installations EU : Oui Si non, motif : Test au colorant sur installations EP : Oui Si non, motif :	
Résultats			
Conformité EU : Oui		Conformité EP : Incertain	
Description de la non-conformité : <p style="text-align: center;">L'exutoire des eaux pluviales n'a pas pu être déterminé.</p>			
Schéma du raccordement actuel :

Commentaires : <p style="text-align: center;">La maison est conforme eaux usées et non conforme avec réserve eaux pluviales.</p>			
Photos

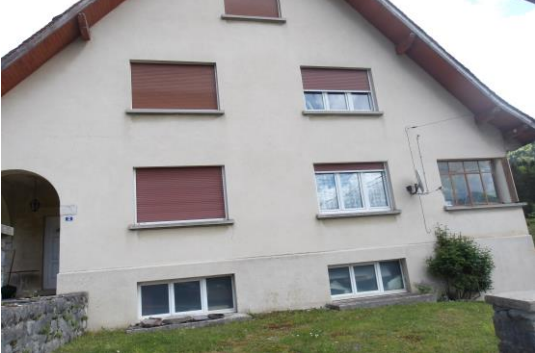
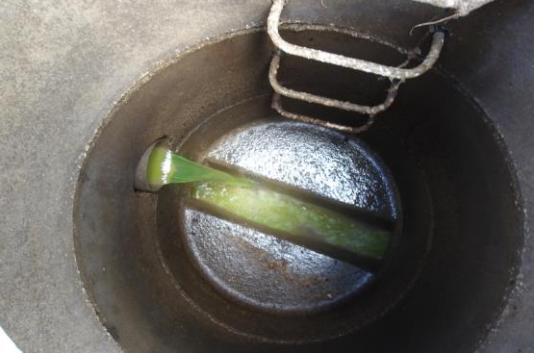
Vue générale	Colorant dans le réseau eaux usées

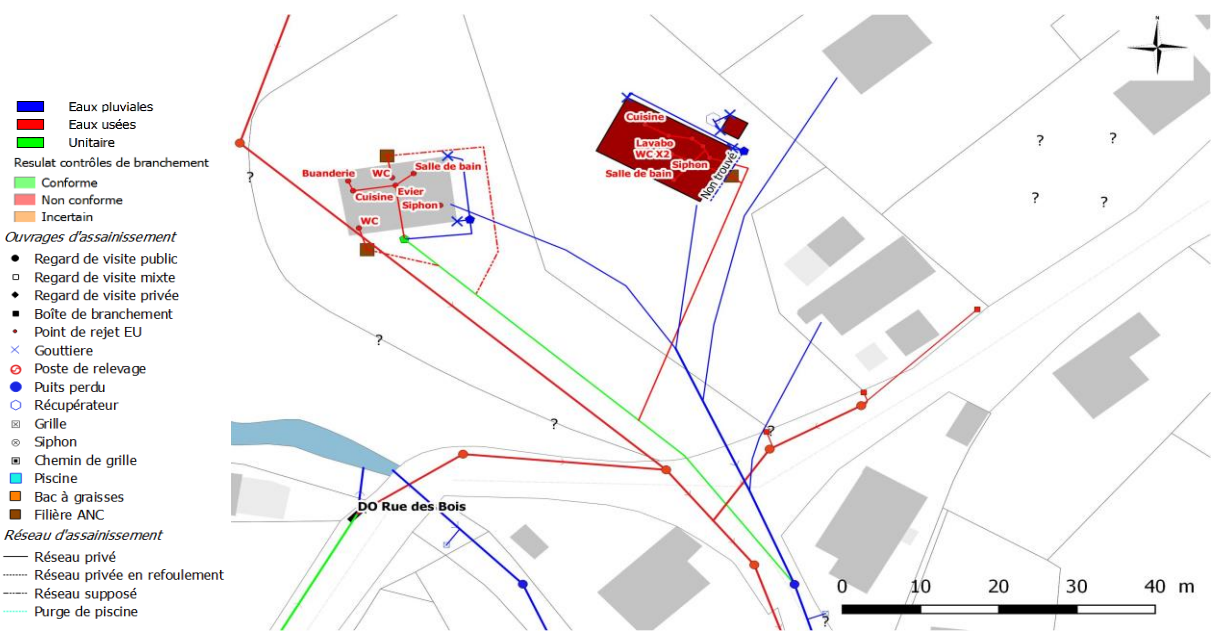
Communauté de Communes des Lacs et Montagnes du Haut Doubs Schéma directeur du système d'assainissement de la commune de Jougne Fiche descriptive des contrôles de branchement d'eaux usées	Contrôle N° 547
Intervenants : HUG/SIC		Date des investigations : mardi 28 mai 2024	
Généralités		Modalité du contrôle	
Nom propriétaire : BERTIN GUYON Joseline Nom occupant : BERTIN GUYON Joseline Adresse : 3 Rue des Maillots Commune : Jougne		Test à la fumée : Non Test au colorant sur installations EU : Oui Si non, motif : Test au colorant sur installations EP : Oui Si non, motif :	
Résultats			
Conformité EU : Non		Conformité EP : Incertain	
Description de la non-conformité :			
La maison dispose d'une fosse septique enterrée et non conforme. L'ensemble des points de rejets des eaux usées sont collectés sur le réseau des eaux pluviales public.			
Schéma du raccordement actuel :

Commentaires :			
La maison est non conforme sur les eaux usées et non conforme avec réserve sur les eaux pluviales. La fosse septique doit être supprimée, un réseau des eaux usées privé doit être créé collectant tous les points de rejets des eaux usées et raccordé sur la boîte de branchement située en limite de propriété.			
Photos

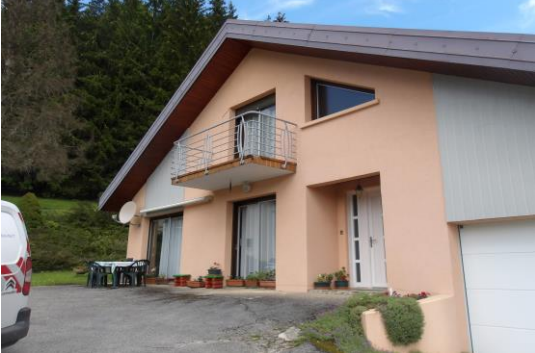
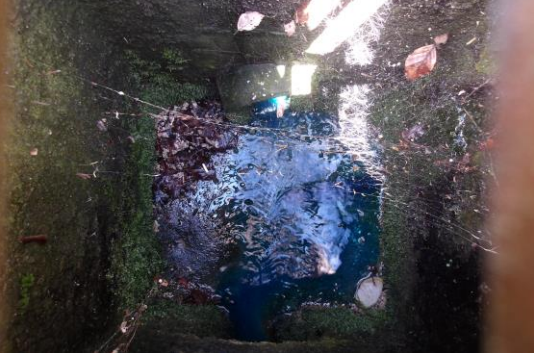
Vue générale	Colorant eaux usées dans le réseau eaux pluviales

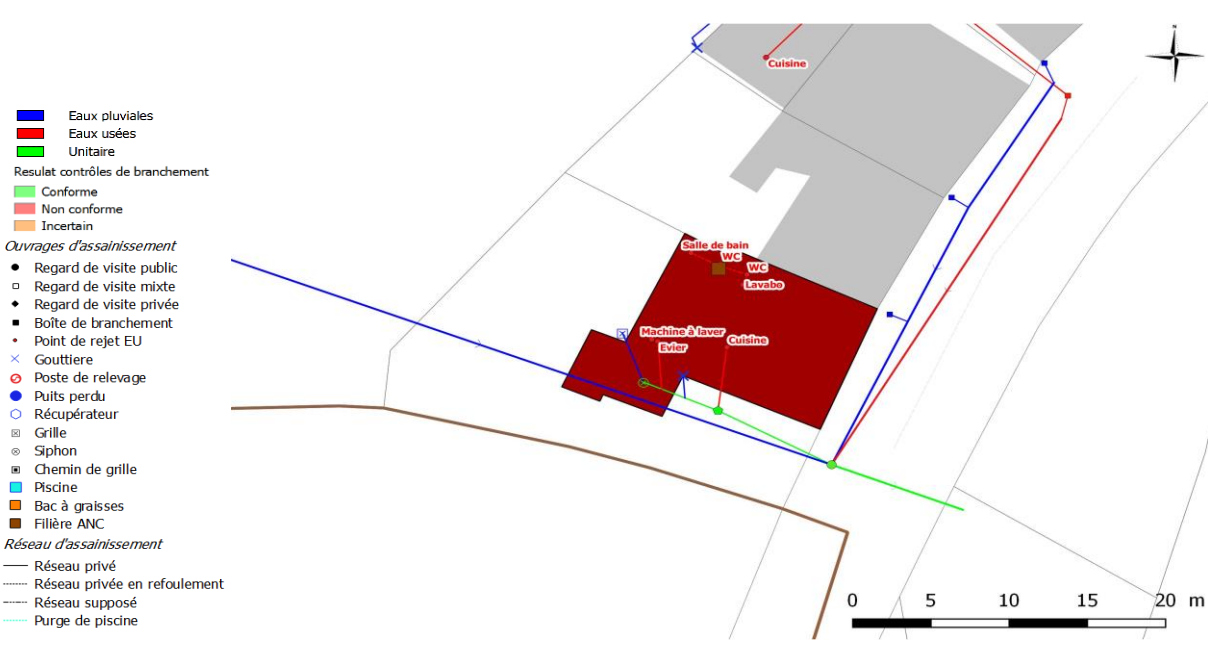
Communauté de Communes des Lacs et Montagnes du Haut Doubs Schéma directeur du système d'assainissement de la commune de Jougne Fiche descriptive des contrôles de branchement d'eaux usées		Contrôle N° 556
Intervenants : QUH/SIC		Date des investigations : jeudi 4 juillet 2024		
Généralités		Modalité du contrôle		
Nom propriétaire : Arbez Daniel Nom occupant : Arbez Daniel Adresse : 1 route des Alpes Commune : Jougne		Test à la fumée : Non Test au colorant sur installations EU : Non Si non, motif : Test au colorant sur installations EP : Oui Si non, motif :		
Résultats				
Conformité EU : Non		Conformité EP : Oui		
Description de la non-conformité :				
Probable fosse septique sous les toilettes. Le colorant n'a pas été retrouvé dans le regard unitaire.				
Schéma du raccordement actuel :

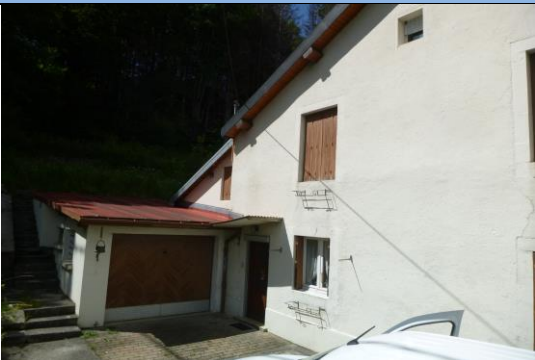
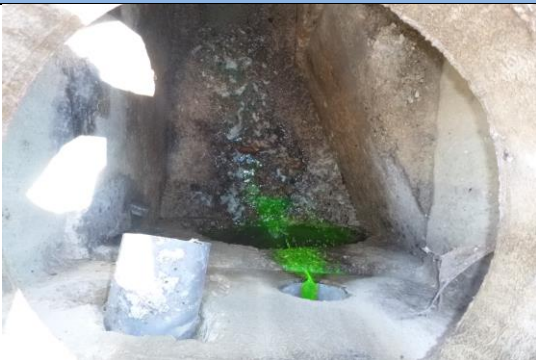
Commentaires :				
Couvercle de la probable fosse, scellé au silicone. Un PVC de diamètre 43 n'a pas coulé durant le contrôle (trop-plein de la fosse ?).				
Photos

Vue générale		Colorant arrivant dans le regard unitaire public

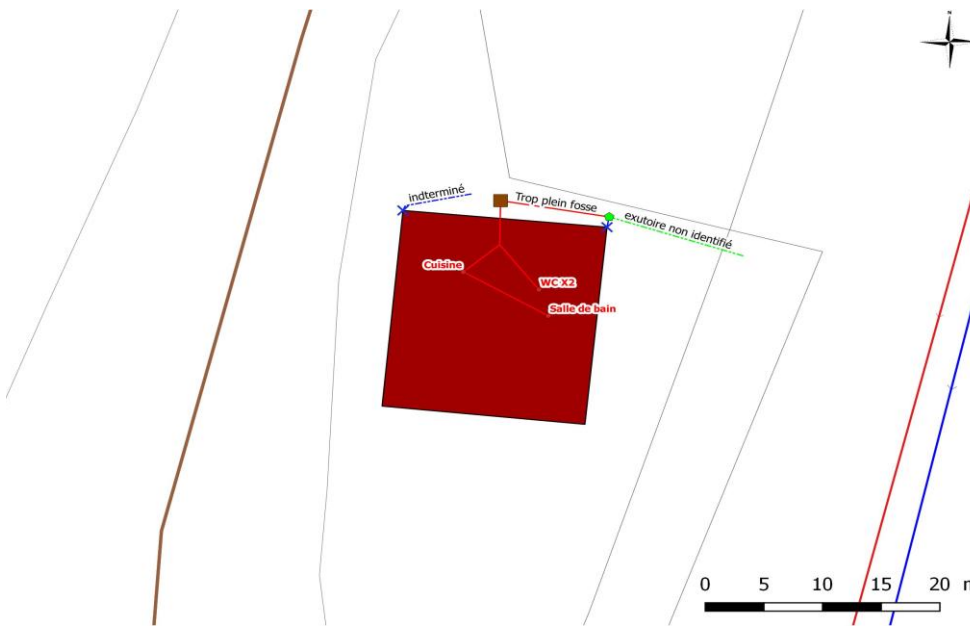
Commentaires : La fosse septique existante devra être déconnectée.			
Photos

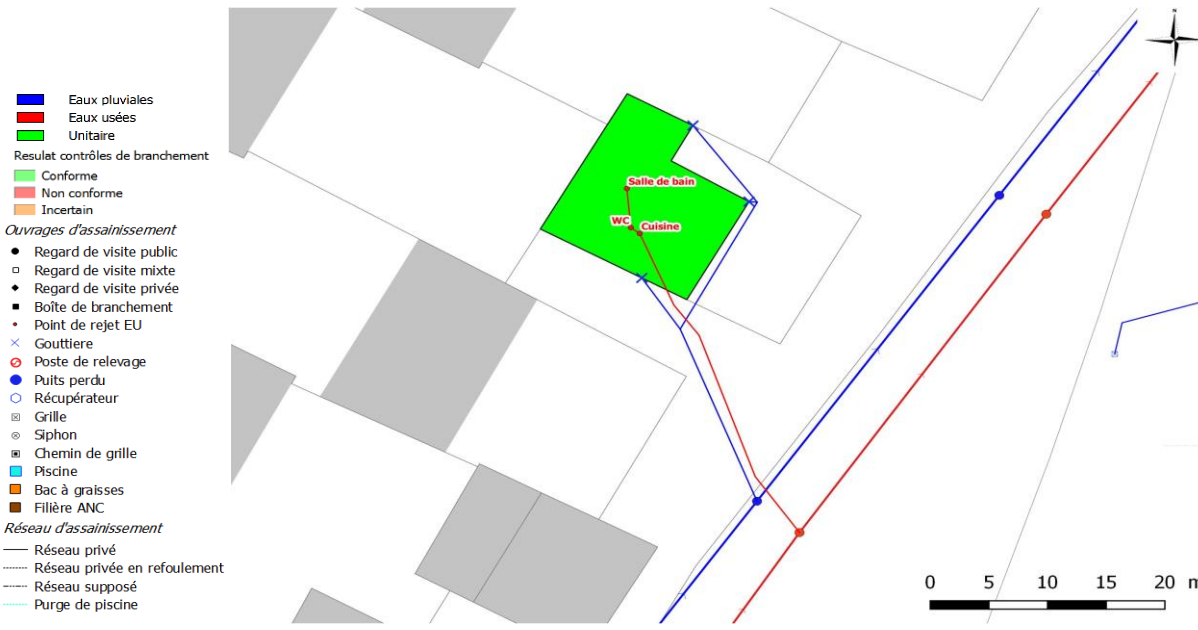
Commentaires : <div style="text-align: center;">Les branchements privés eaux pluviales et eaux usées de l'habitation sont conformes.</div>
