Communauté de Communes des Lacs et Montagnes du Haut Doubs Schéma directeur du système d'assainissement de la commune de Jougne Fiche descriptive des contrôles de branchement d'eaux usées	Contrôle N° 10
Intervenants : SAS/QUH		Date des investigations : mardi 27 août 2024	
Généralités		Modalité du contrôle	
Nom propriétaire : Jouille Nicolas Nom occupant : Jouille Nicolas Adresse : 1 Rue des écoles Commune : Jougne	Test à la fumée : Non Test au colorant sur installations EU : Oui Si non, motif : Test au colorant sur installations EP : Oui Si non, motif :		
Résultats			
Conformité EU : Oui		Conformité EP : Oui	
Description de la non-conformité : <div style="text-align: center;">Rien à signaler</div>			
Schéma du raccordement actuel :

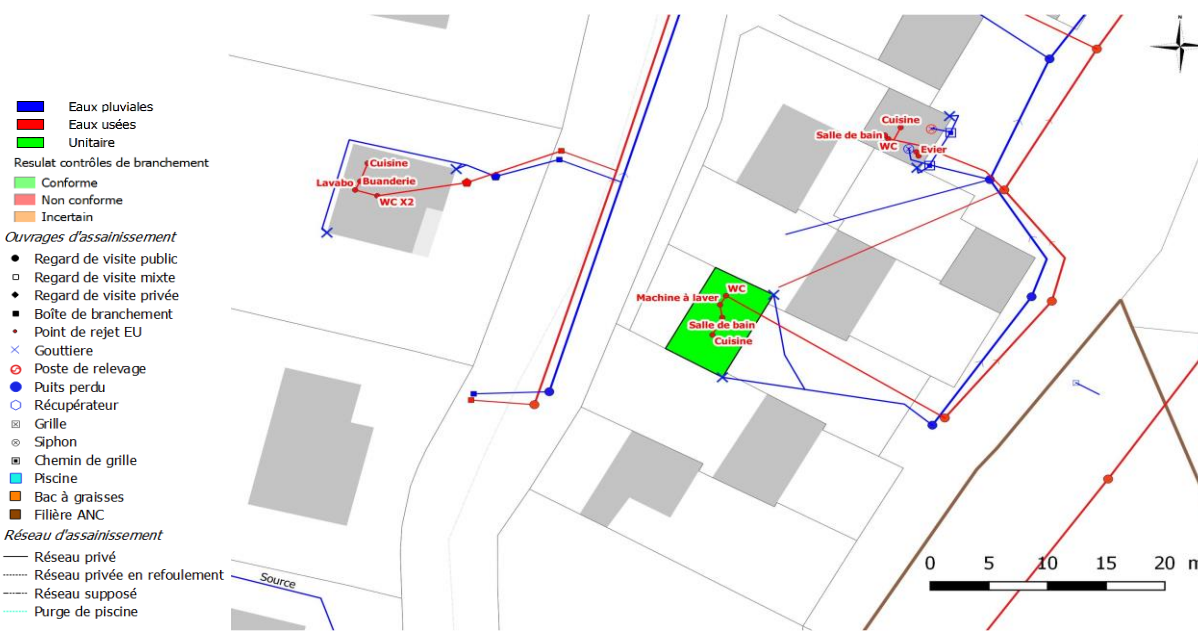
Commentaires : <div style="text-align: center;">Les branchements privés eaux pluviales et eaux usées de l'habitation sont conformes.</div>			
Photos

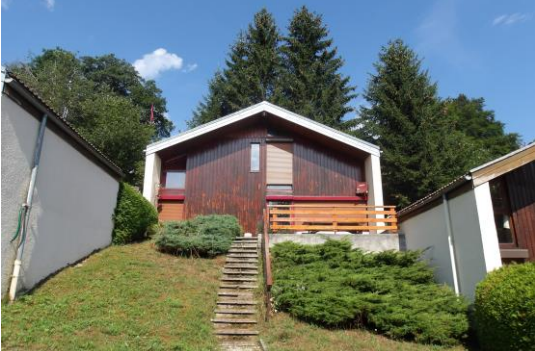
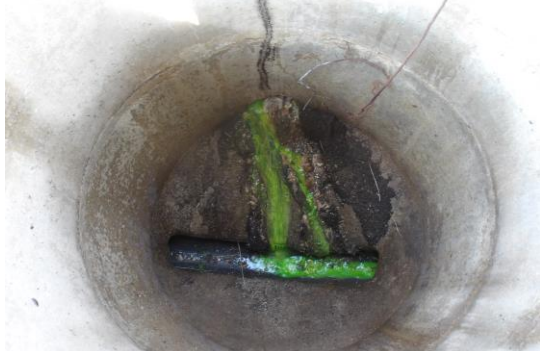
Vue générale	Colorant dans le regard de visite eaux usées

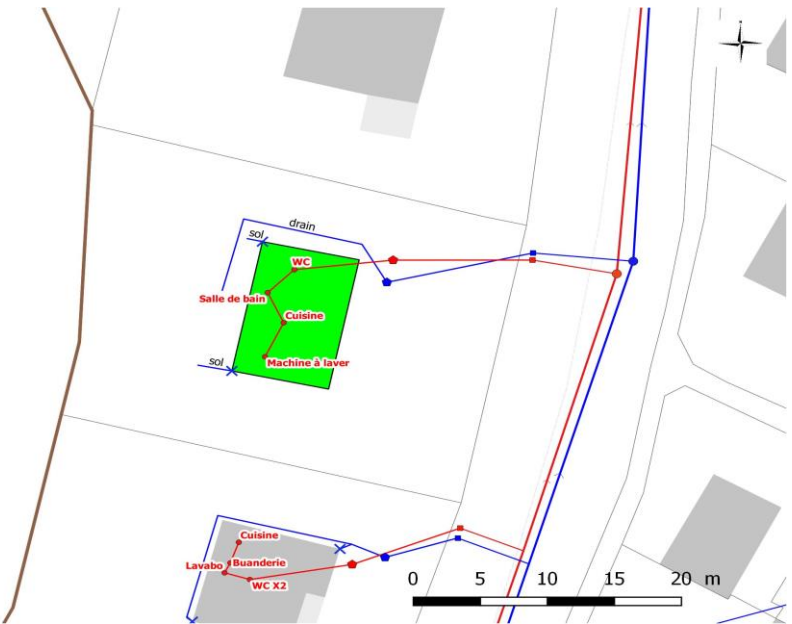
Commentaires : <div style="text-align: center;">Les branchements privés eaux pluviales et eaux usées de l'habitation sont conformes.</div>			
Photos

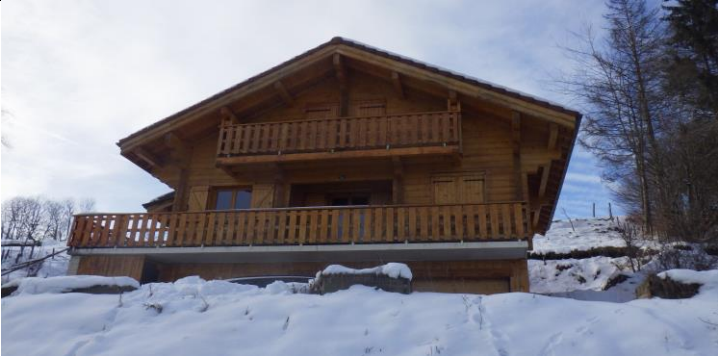
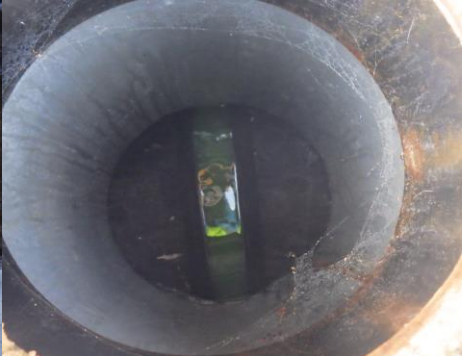
Vue générale		Colorant dans la boîte de branchement eaux usées.

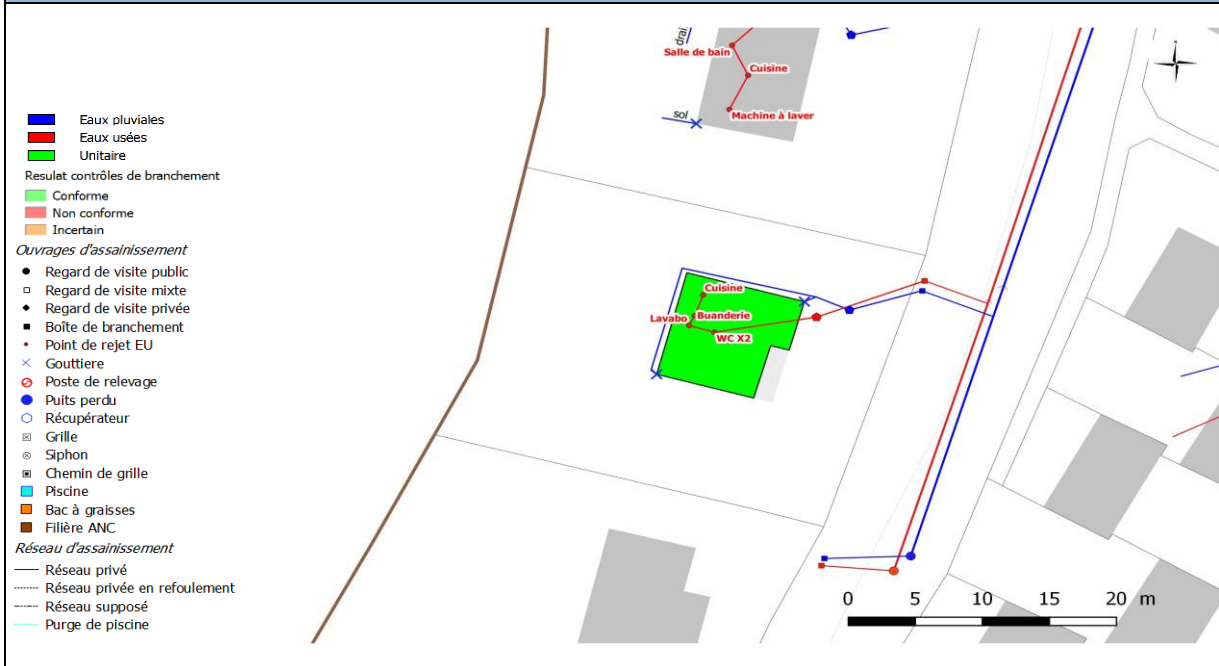
Les branchements privés eaux pluviales et eaux usées de l'habitation sont conformes.

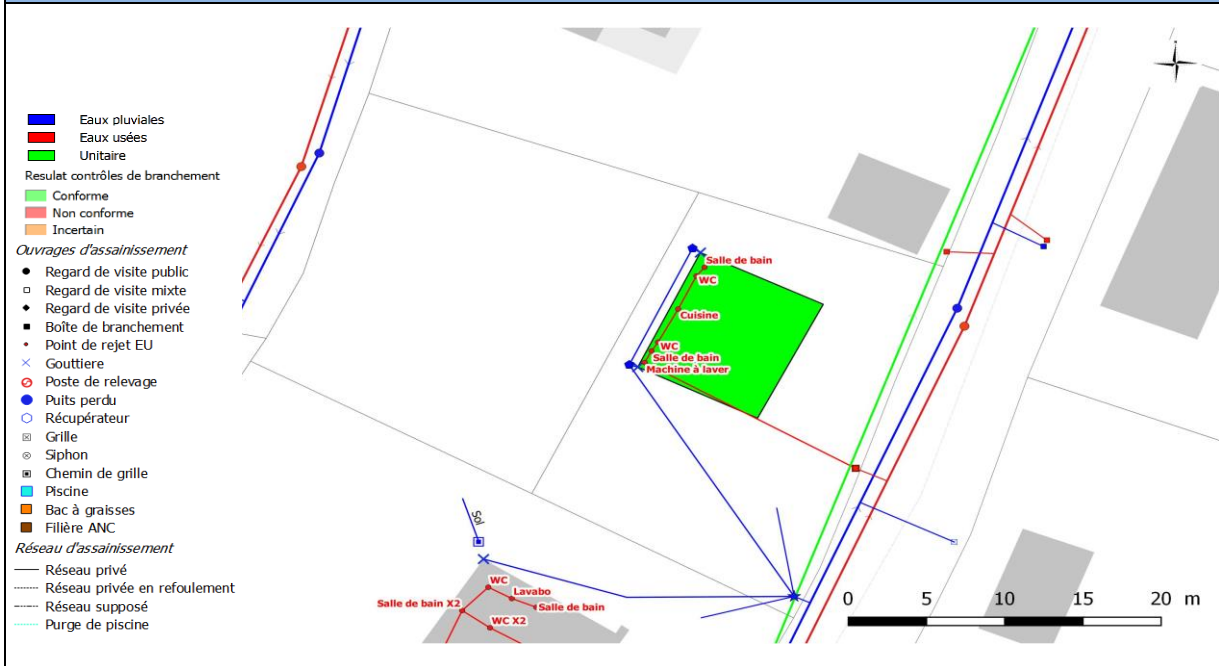
Les branchements privés eaux pluviales et eaux usées de l'habitation sont conformes.

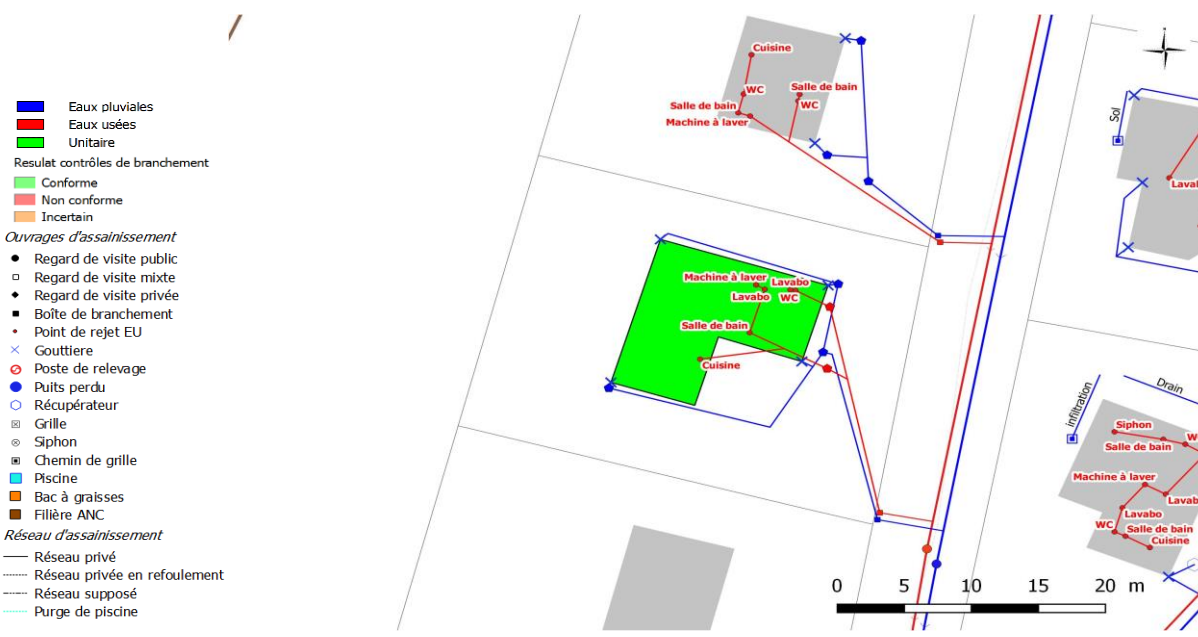
Commentaires : <div style="text-align: center;">Les branchements privés eaux pluviales et eaux usées de l'habitation sont conformes.</div>

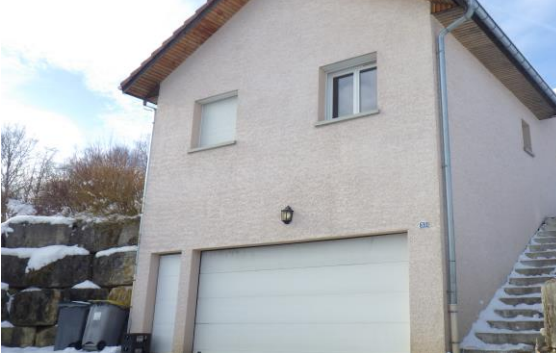
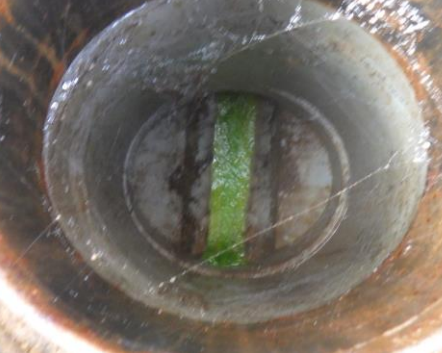
Vue générale		Colorant dans la boîte de branchement eaux usées.

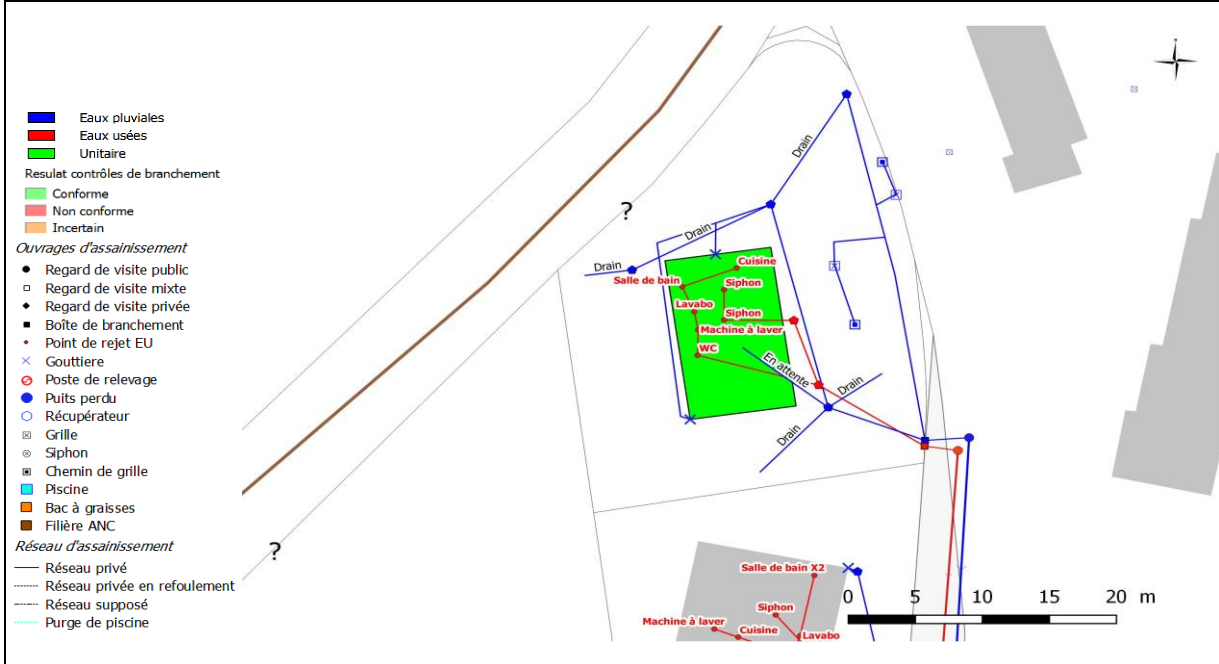
Les branchements privés eaux pluviales et eaux usées de l'habitation sont conformes.

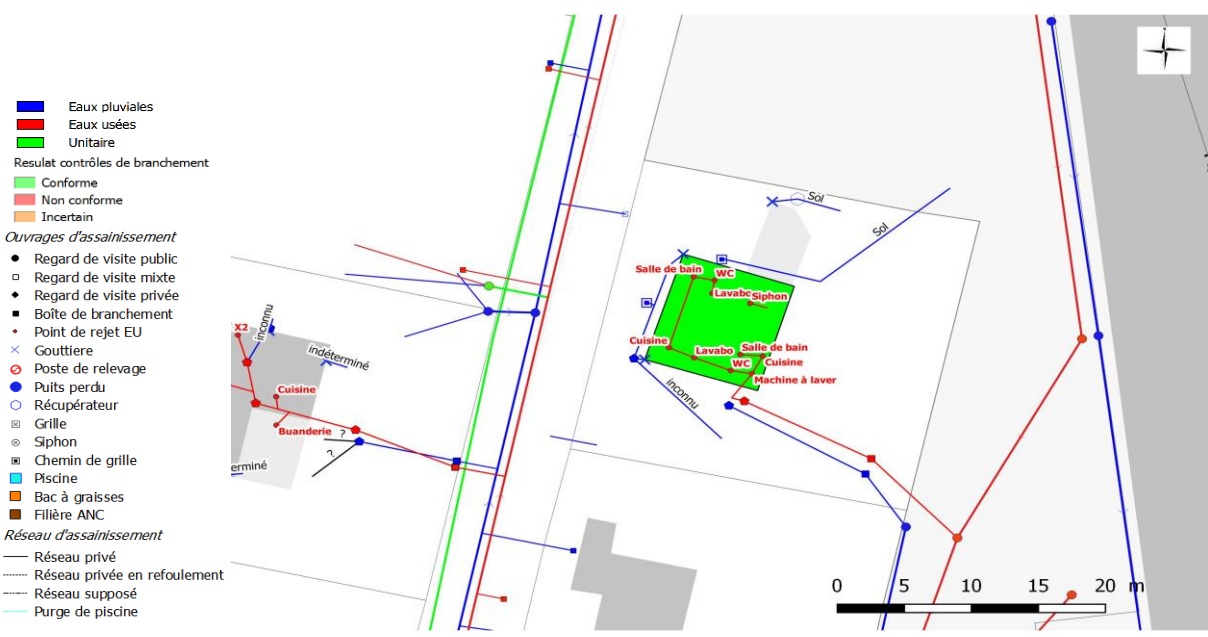
Commentaires : Les branchements privés eaux pluviales et eaux usées de l'habitation sont conformes.			
Photos

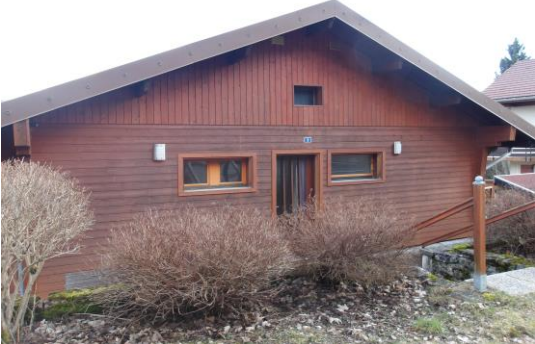
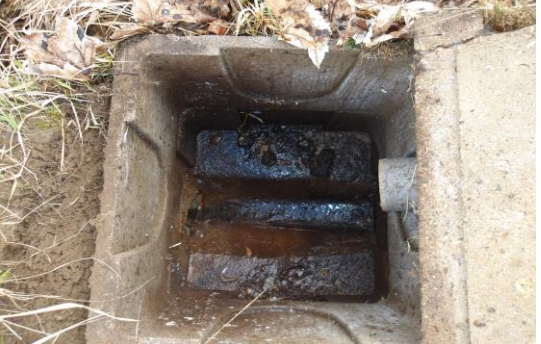
Vue générale	Colorant dans la boîte de branchement eaux usées.

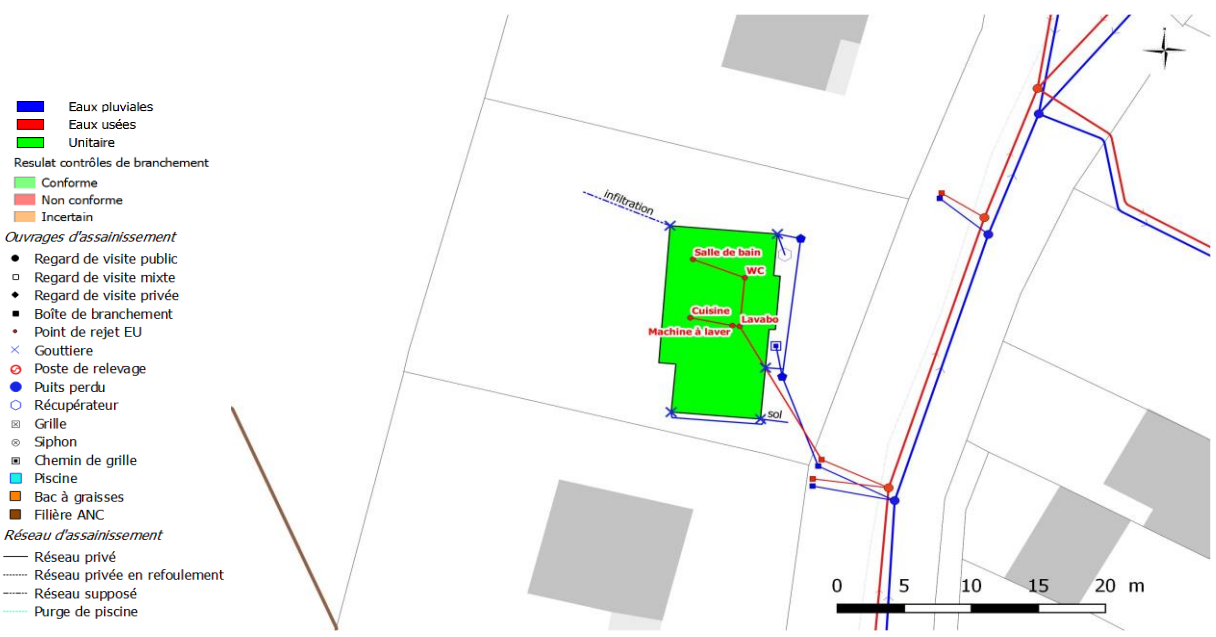
Commentaires : <div style="text-align: center;">Les branchements privés eaux pluviales et eaux usées de l'habitation sont conformes.</div>

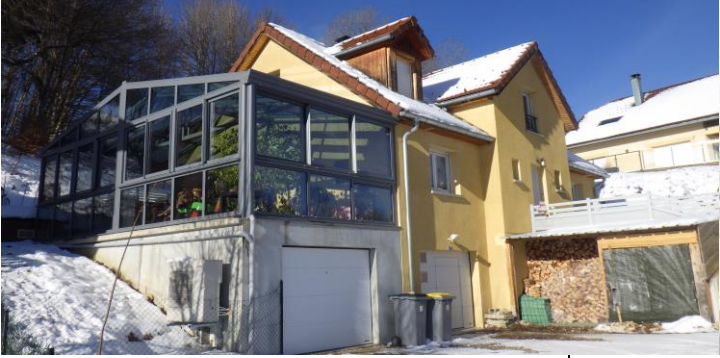
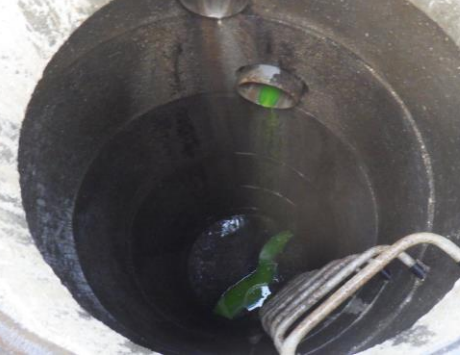
Vue générale	Colorant dans le réseau eaux usées

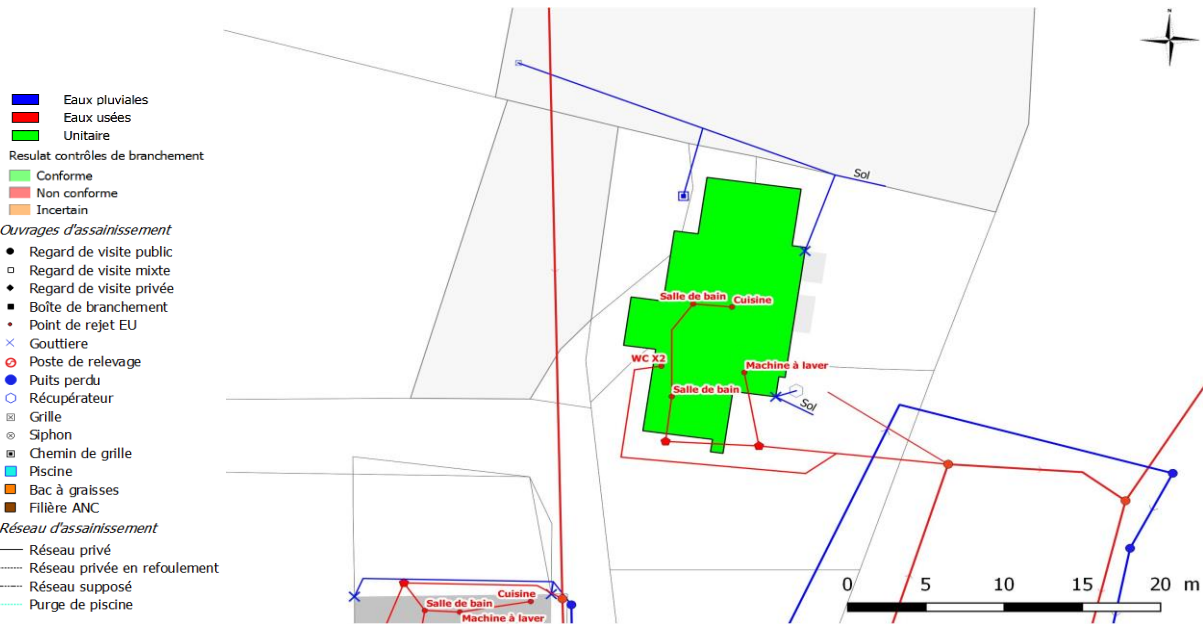
Commentaires :			
<p>Les branchements privés des eaux pluviales et des eaux usées de l'habitation sont conformes. Un problème lié aux eaux pluviales de la voirie nous a été remonté. Les eaux pluviales captées par un chemin grille se déversent au niveau de la propriété du propriétaire entraînant des dégâts sur la stabilité de son terrain.</p>			
Photos

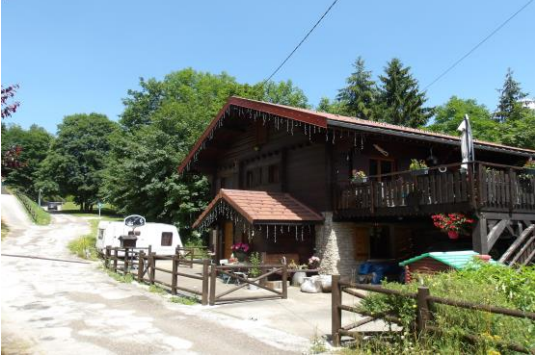
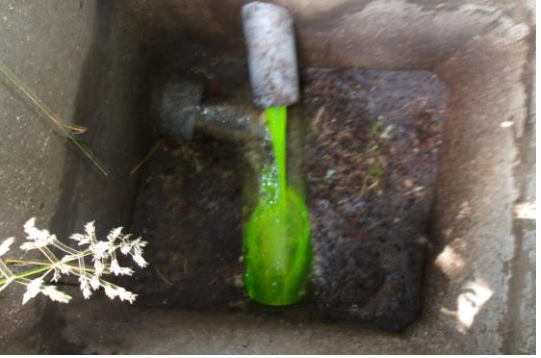
Vue générale	Colorant dans le réseau eaux usées

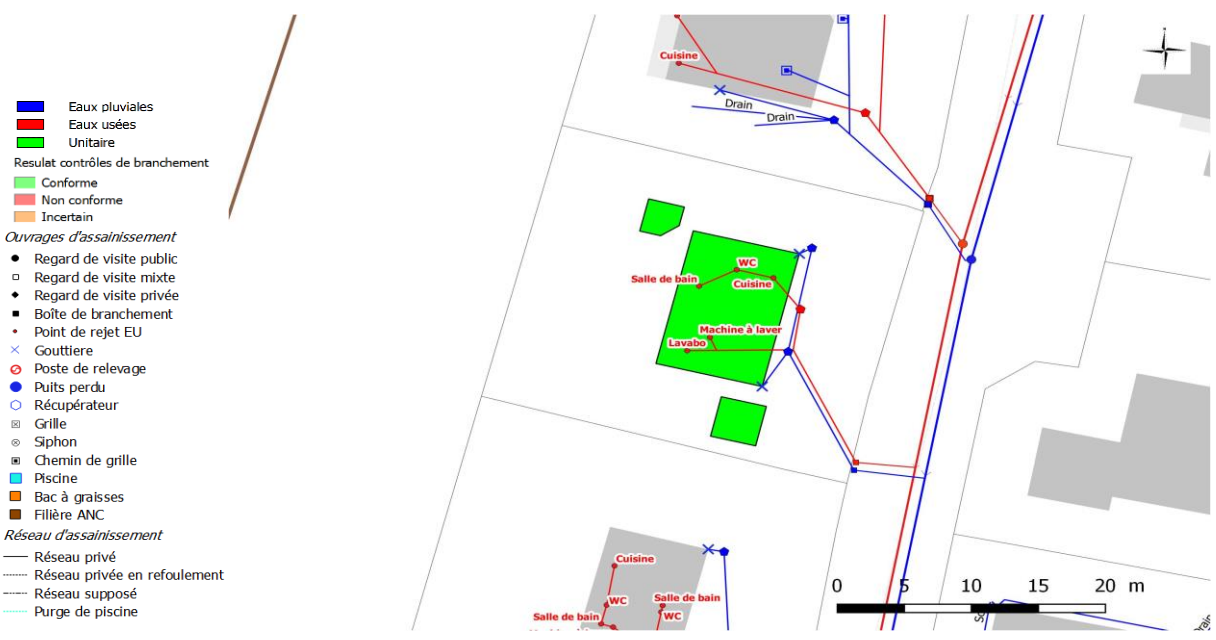
Commentaires : <div style="text-align: center;">Les branchements privés eaux pluviales et eaux usées de l'habitation sont conformes.</div>			
Photos

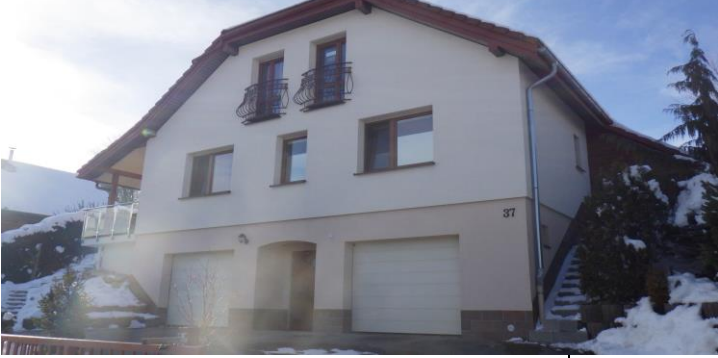
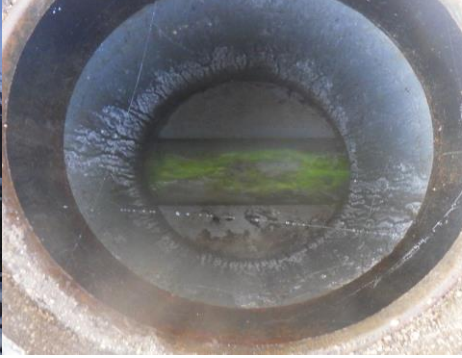
Vue générale		Colorant dans le regard eaux usées intermédiaire.

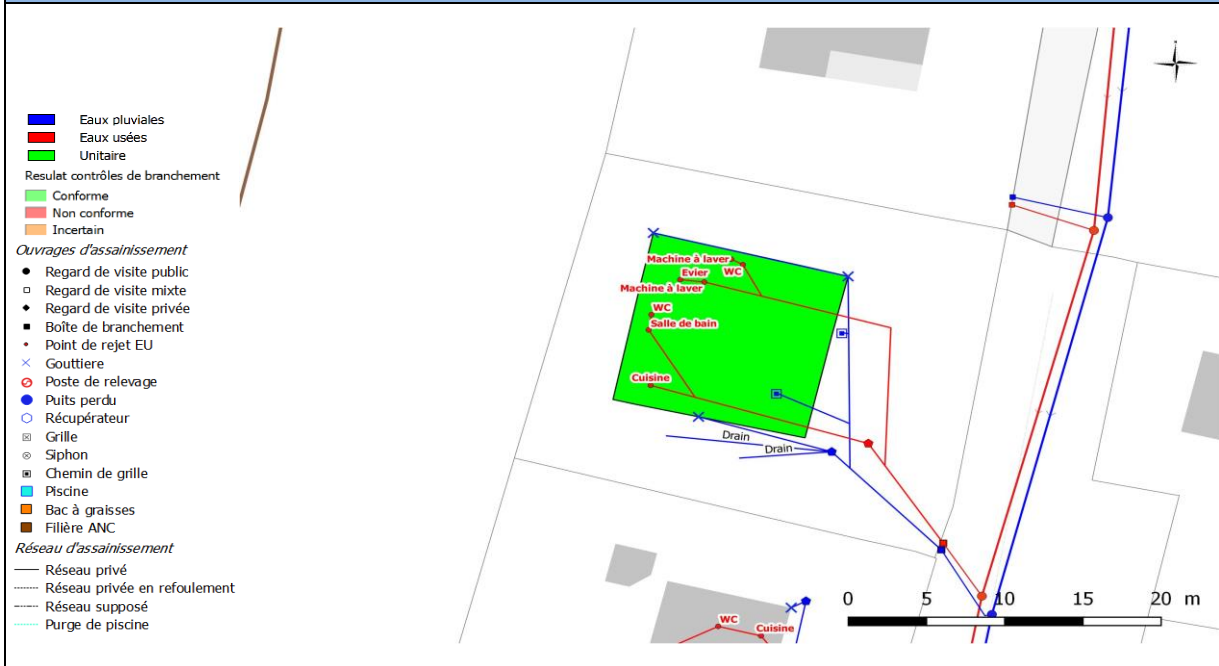
Les branchements privés eaux pluviales et eaux usées de l'habitation sont conformes.

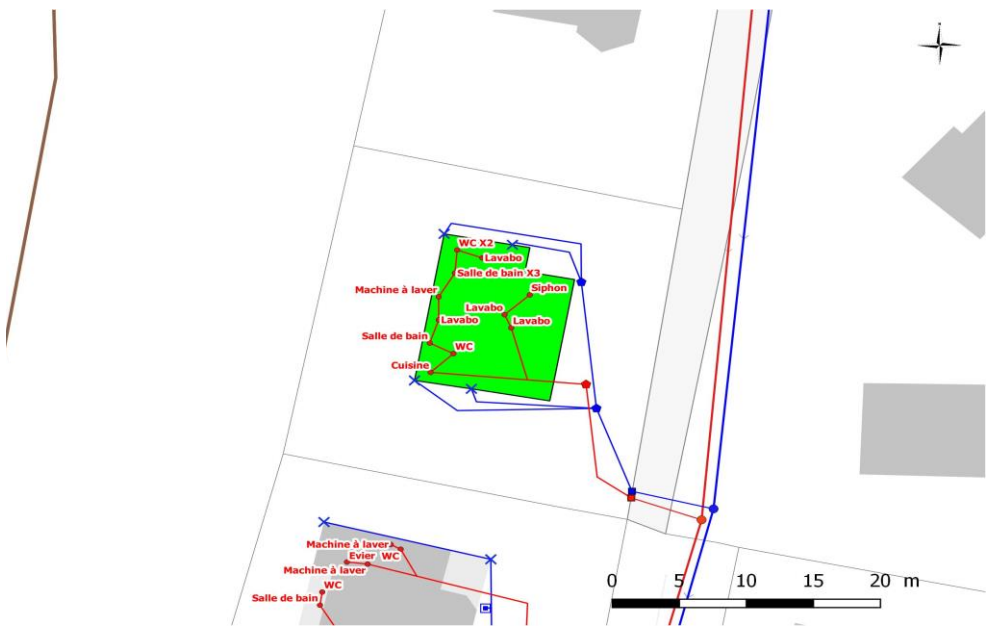
Commentaires : <div style="text-align: center;">Les branchements privés eaux pluviales et eaux usées de l'habitation sont conformes.</div>			
Photos

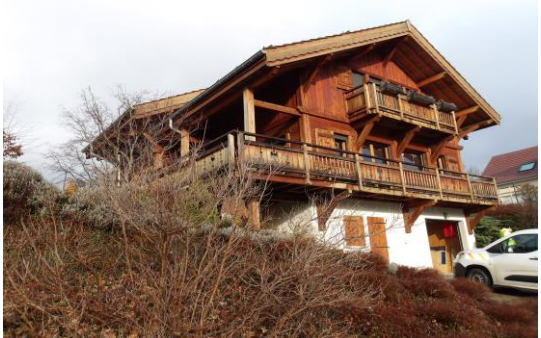
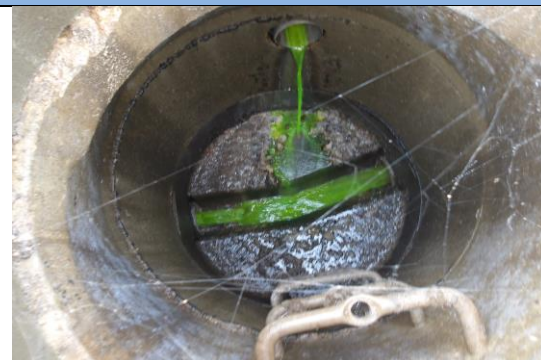
Vue générale	Colorant dans le réseau eaux usées

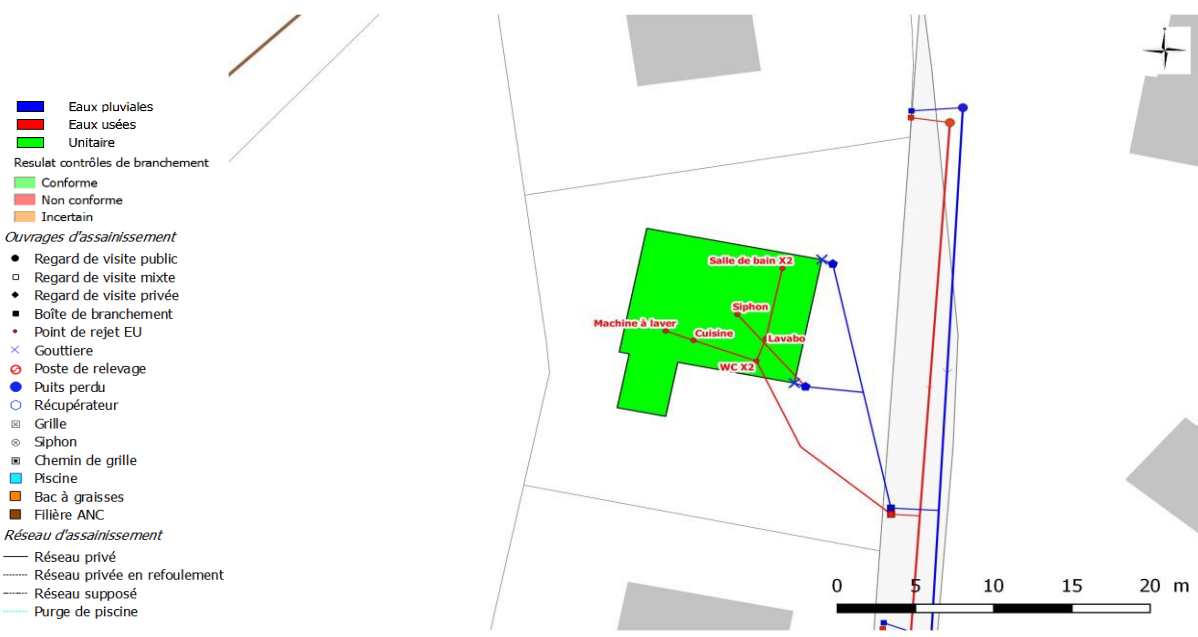
Commentaires : <div style="text-align: center;">Les branchements privés eaux pluviales et eaux usées de l'habitation sont conformes.</div>			
Photos

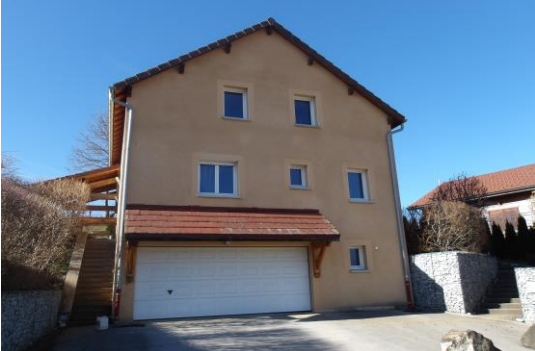
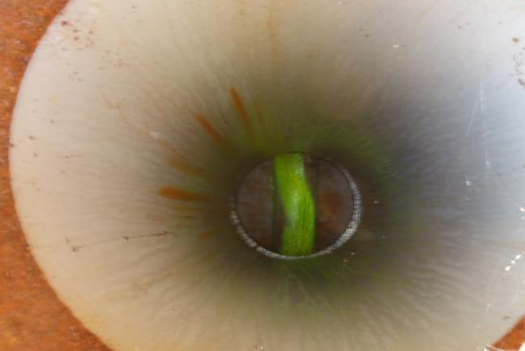
Vue générale	Colorant dans la boîte de branchement eaux usées.

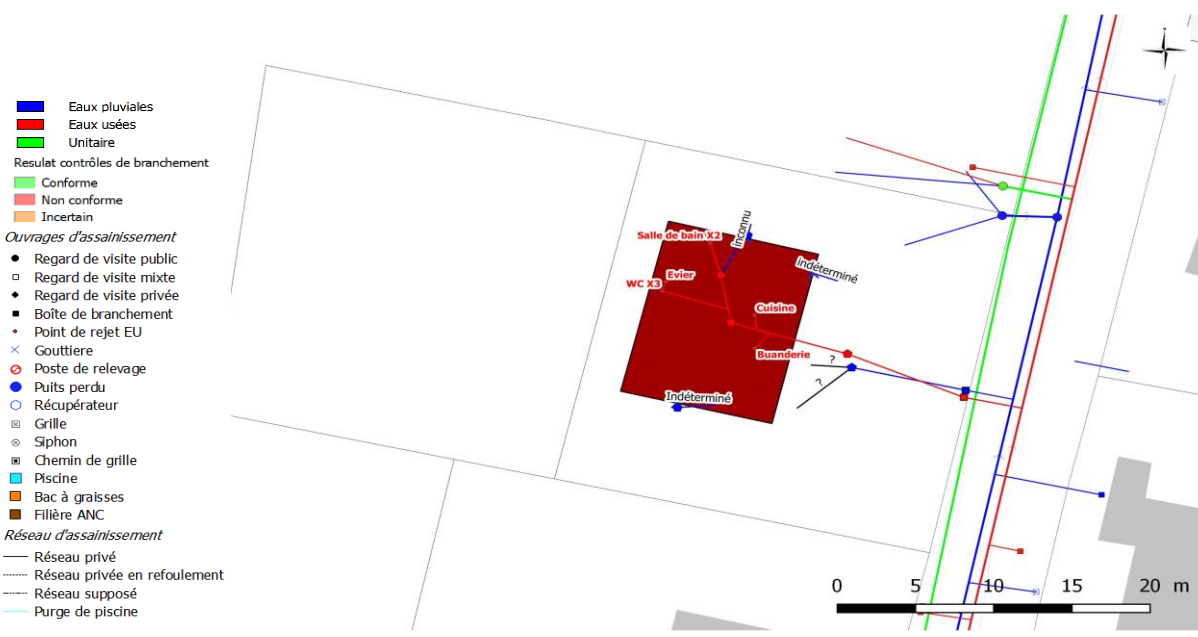
Commentaires :			
Le branchement privé des eaux usées de la maison est conforme. Le branchement privé des eaux pluviales n'est pas conforme. L'ensemble des exutoires des eaux pluviales n'a pas pu être défini. La gouttière raccordée au réseau des eaux usées doit être déconnectée. Plusieurs solutions sont envisageables : Le raccordement de la gouttière sur le réseau des eaux pluviales public via la boîte de branchement des eaux pluviales ou l'infiltration à la parcelle.			
Photos

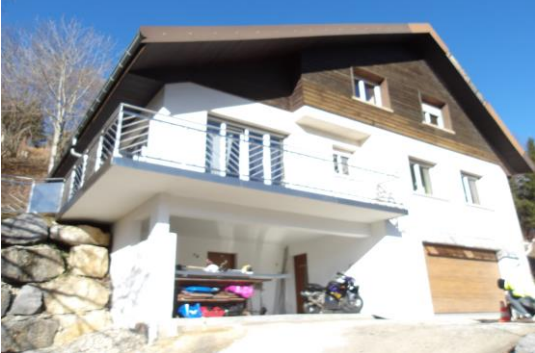
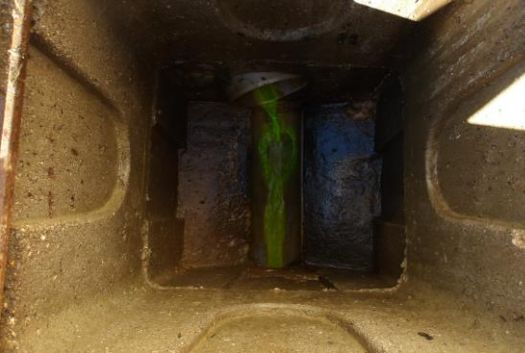
Vue générale	Colorant dans la boîte de branchement eaux usées.

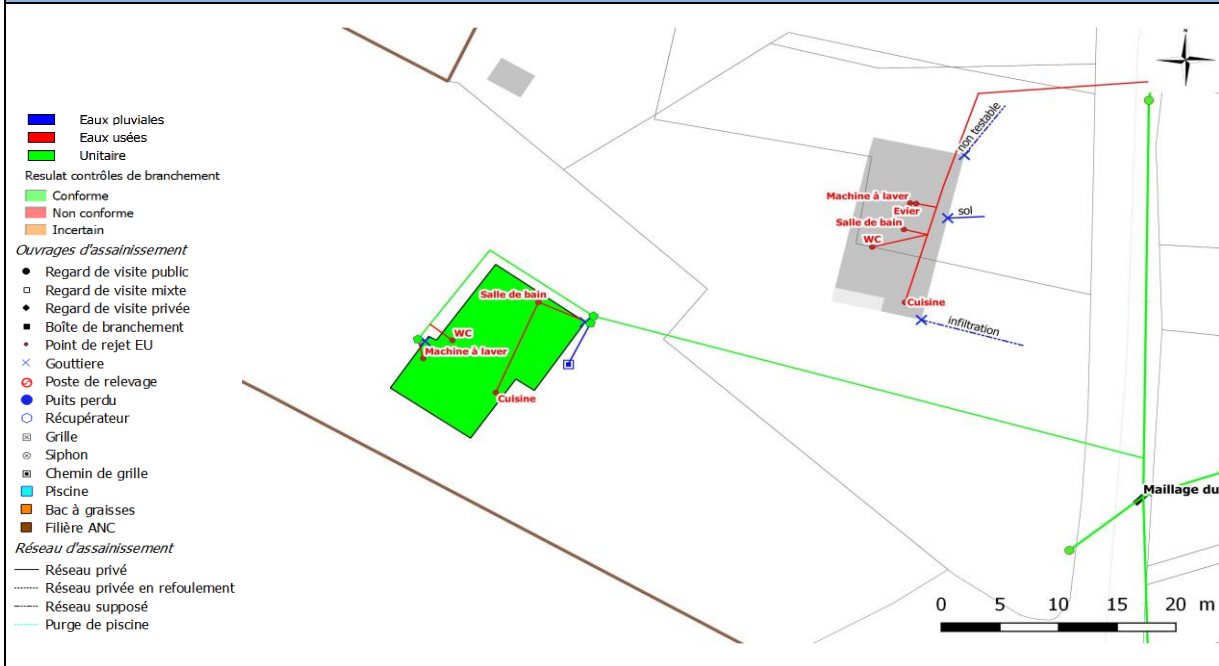
Absence de séparation des réseaux privées des eaux pluviales et des eaux usées. Les deux regards unitaires devant le garage communiquent l'un avec l'autre.

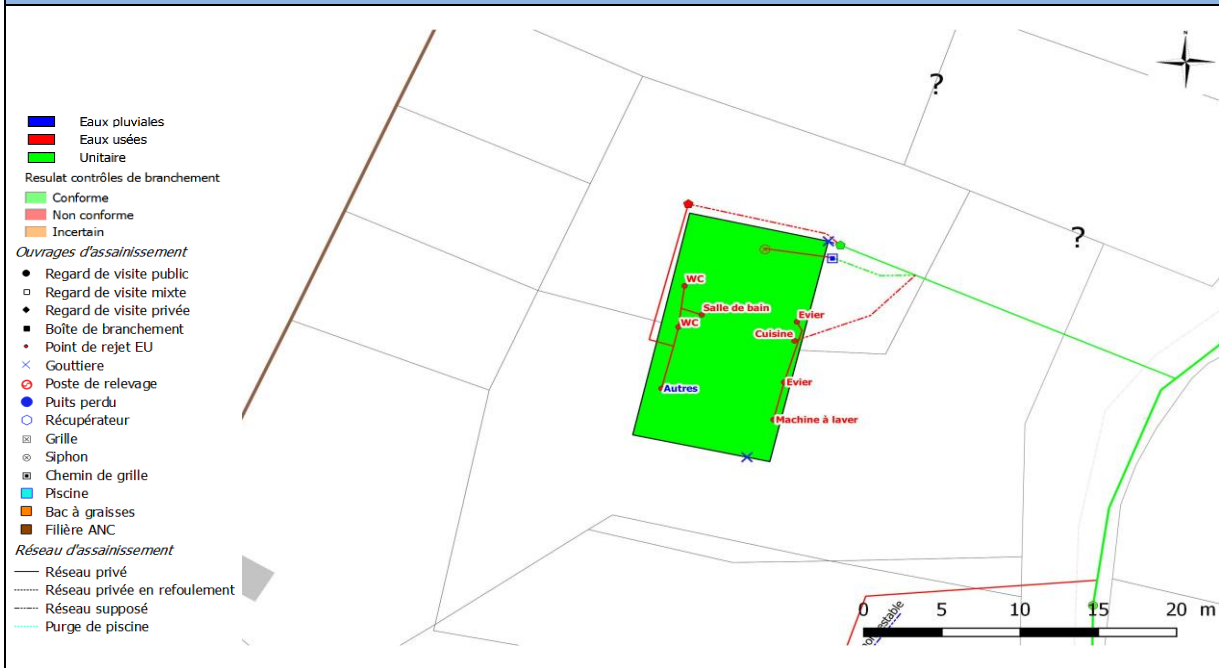
Manque d'accès. Séparativité des réseaux en domaine privé indéterminé.

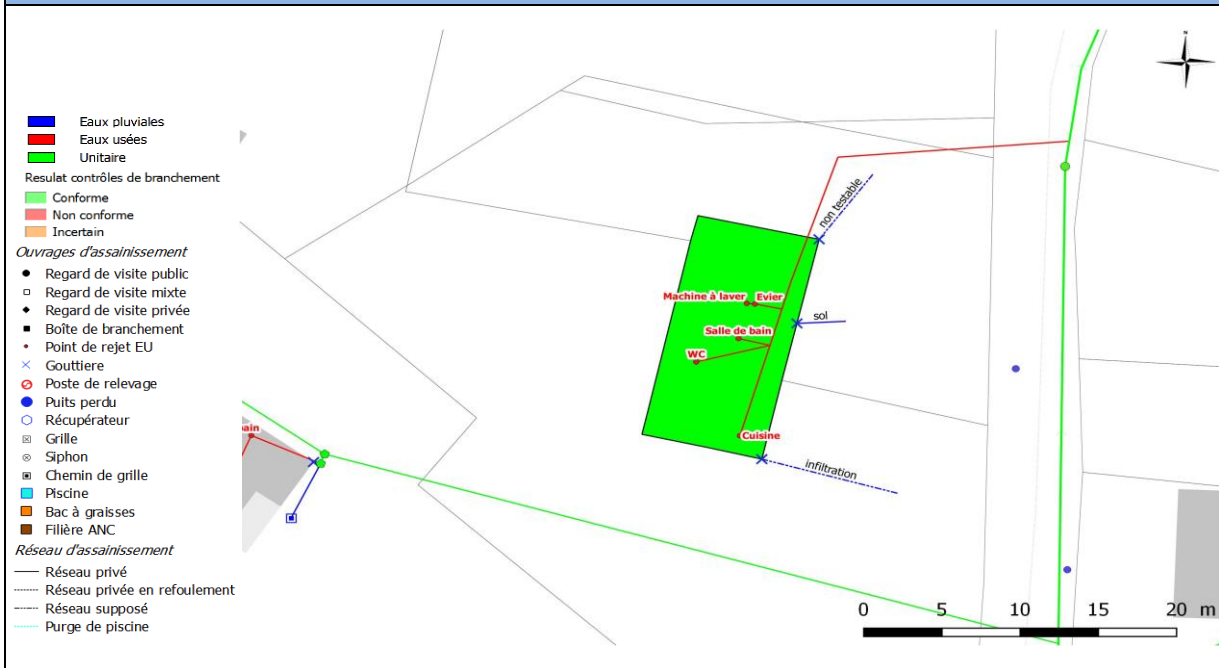
Commentaires :			
Gouttière sud probablement en infiltration, aucun colorant n'a été retrouvé dans la grille des eaux pluviales et dans le regard unitaire. Gouttière nord non testable par manque d'accès.			
Photos

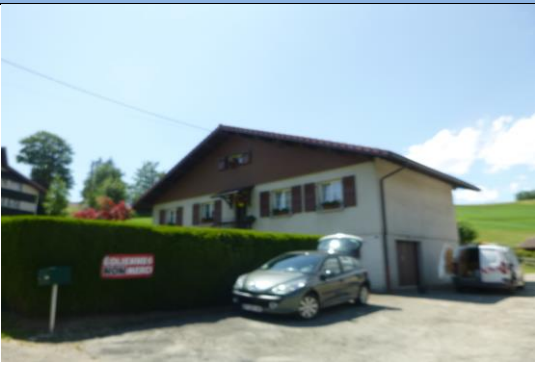
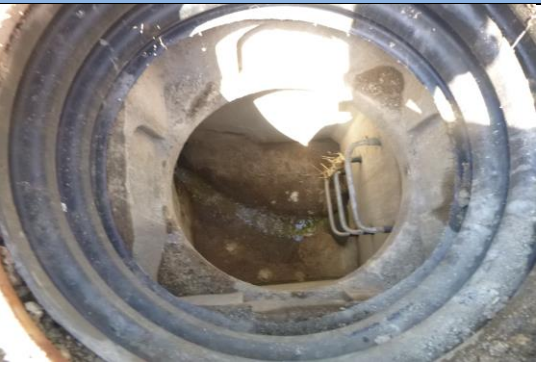
Vue générale	Colorant dans le regard unitaire

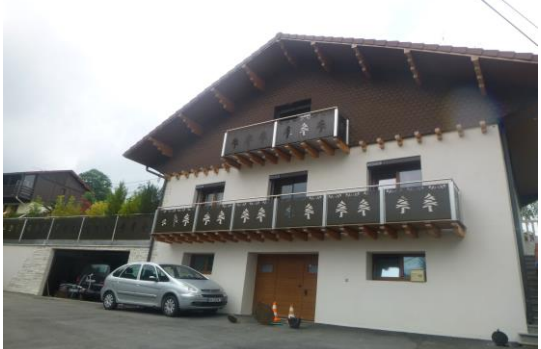
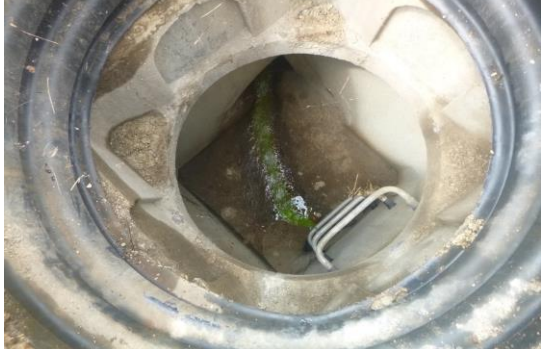
Commentaires : <div style="text-align: center;">Réseaux des eaux pluviales et des eaux usées séparatifs en domaine privé.</div>			
Photos

Vue générale	Colorant des EU dans le réseau unitaire

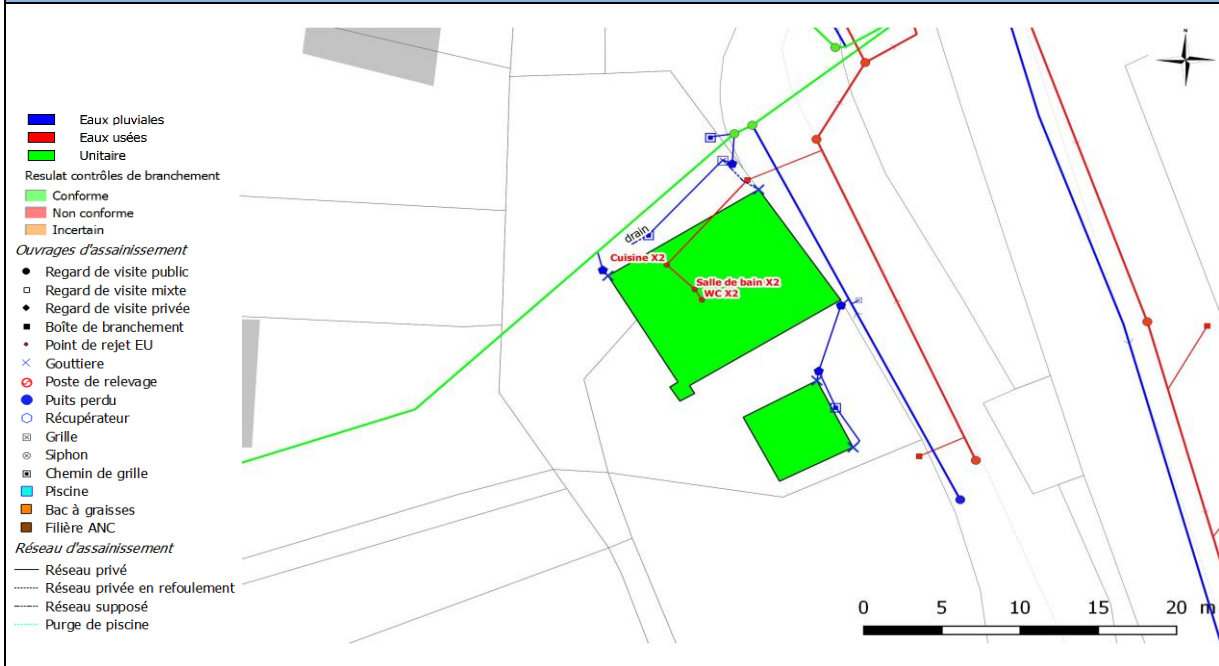
Boite de branchement des eaux usées non trouvée. Les eaux pluviales sont dirigées vers le réseau unitaire et les eaux usées vers le réseau des eaux usées.

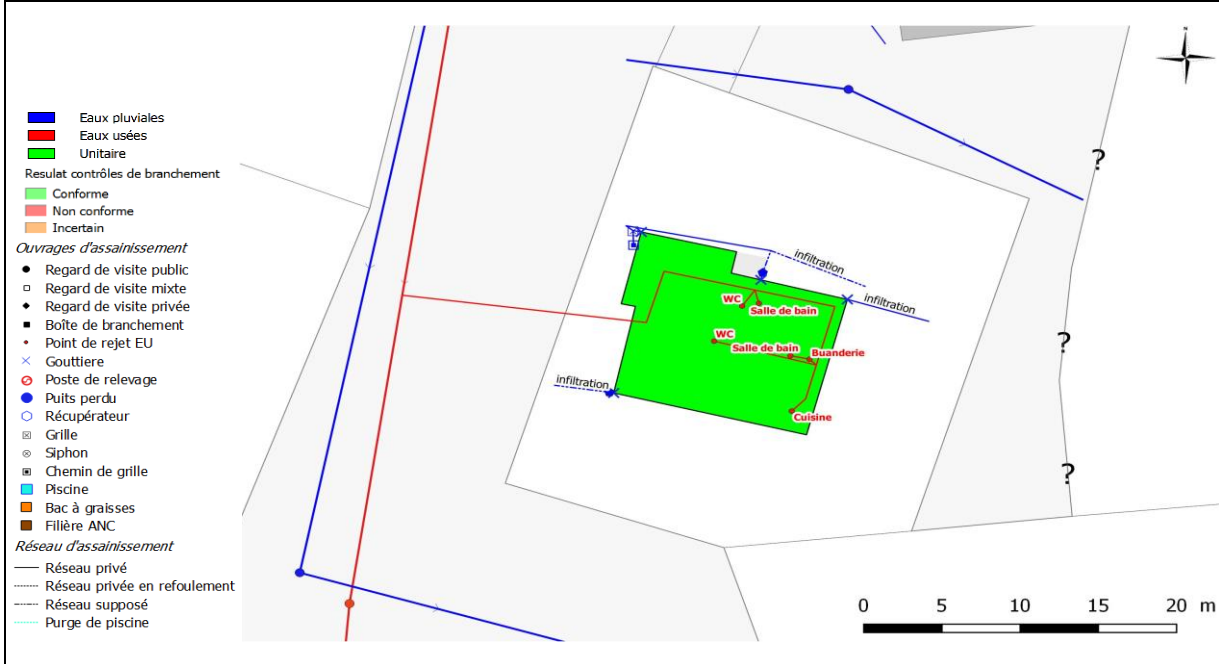
Exutoire des eaux pluviales non trouvé (pas dans les eaux usées).

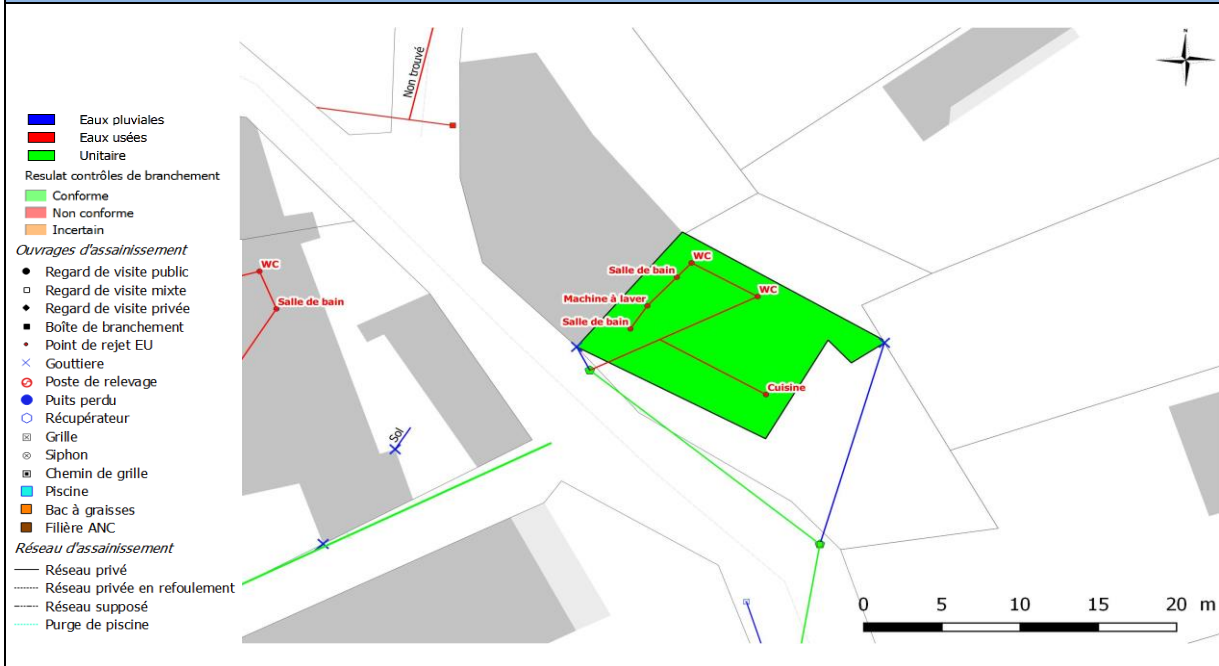
Les branchements privés des eaux pluviales et des eaux usées de l'habitation sont conformes. La Rue des Rempart possède actuellement un réseau unitaire. Si une mise en séparatif de la rue est réalisé, il faudra alors reprendre les différents branchement eaux pluviales et eaux usées de la maison qui ne sont pour le moment pas séparé sur le domaine privé.

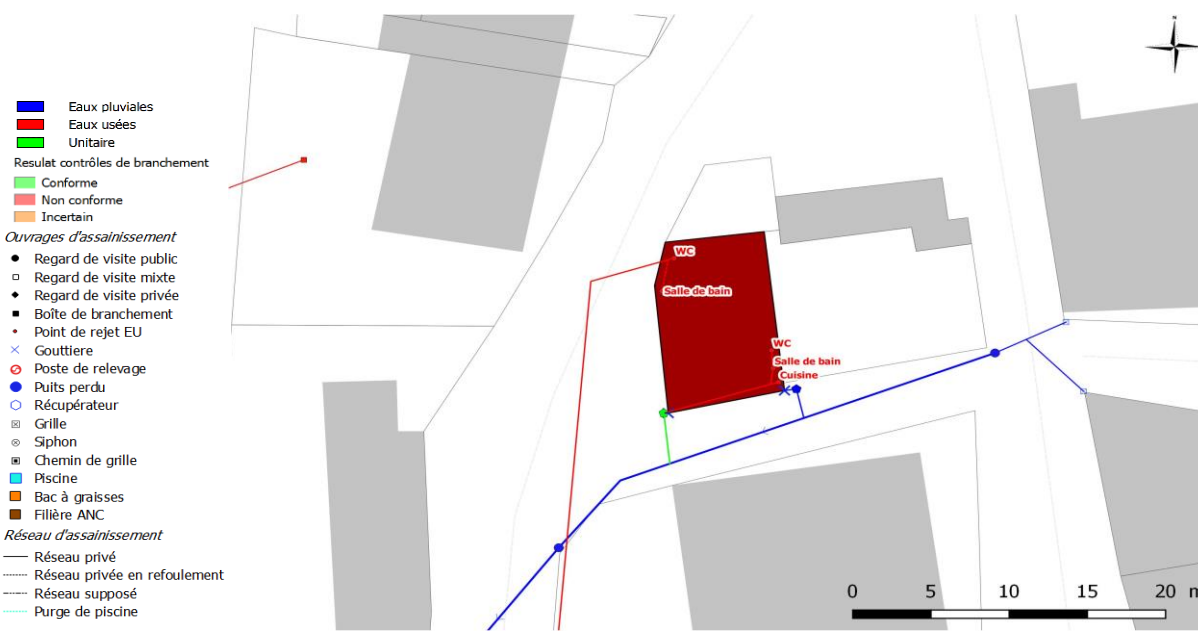
Commentaires :			
La maison est conforme sur les eaux pluviales et non conforme sur les eaux usées. Une boîte de branchement doit être installée par la collectivité en limite de propriété. Une fois la boîte de branchement installée, la propriétaire devra faire le nécessaire pour connecter les points de rejets des eaux usées à celle-ci.			
Photos

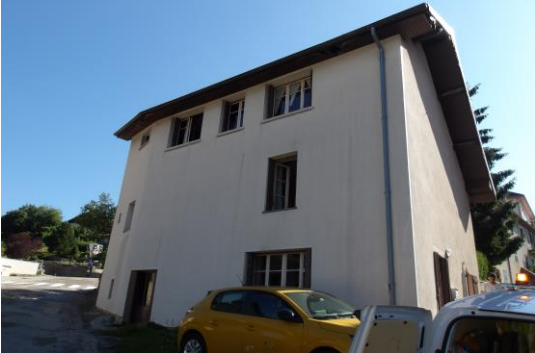
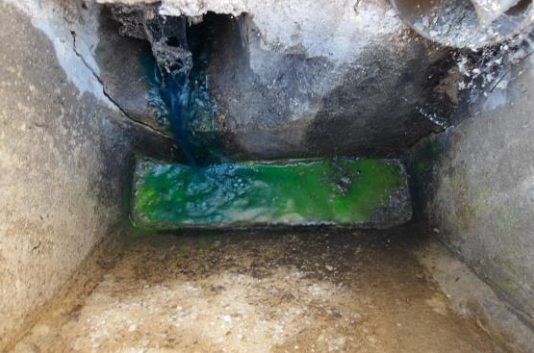
Vue générale	Regard de visite unitaire intermédiaire.
