Communauté de Communes des Lacs et Montagnes du Haut Doubs Schéma directeur du système d'assainissement de la commune de Jougne Fiche descriptive des contrôles de branchement d'eaux usées	Contrôle N° 10
Intervenants : SAS/QUH		Date des investigations : mardi 27 août 2024	
Généralités		Modalité du contrôle	
Nom propriétaire : Jouille Nicolas Nom occupant : Jouille Nicolas Adresse : 1 Rue des écoles Commune : Jougne	Test à la fumée : Non Test au colorant sur installations EU : Oui Si non, motif : Test au colorant sur installations EP : Oui Si non, motif :		
Résultats			
Conformité EU : Oui		Conformité EP : Oui	
Description de la non-conformité : <div style="text-align: center;">Rien à signaler</div>			
Schéma du raccordement actuel :

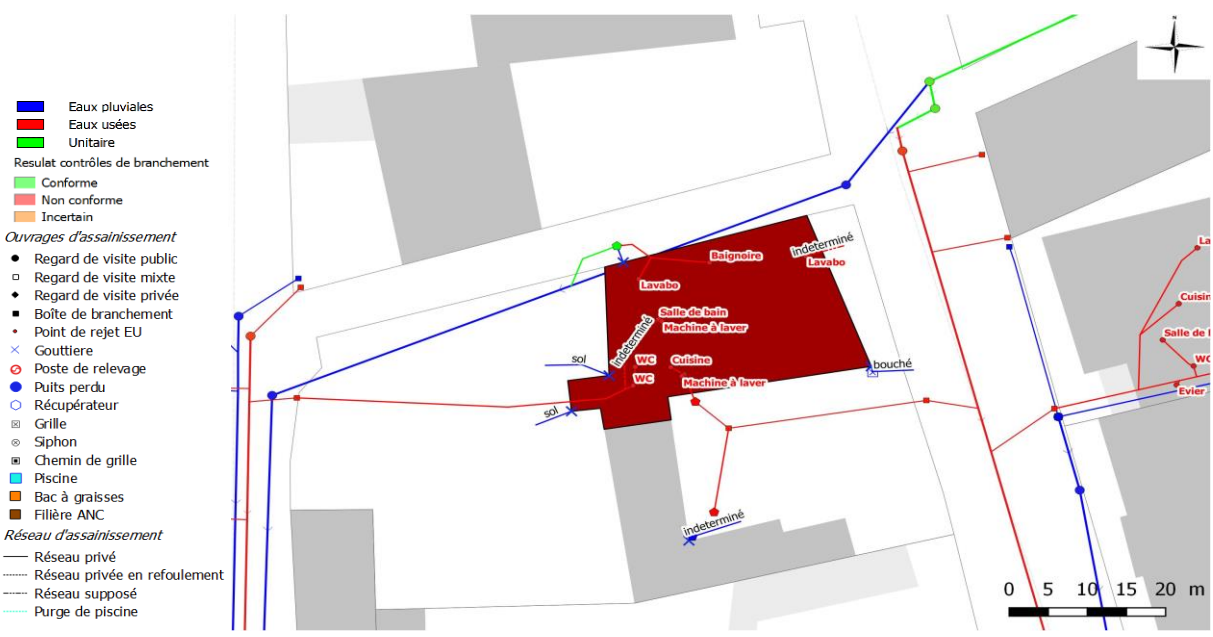
Commentaires :			
Maison secondaire juillet/aout - Les exutoires du lavabo du rez-de-chaussé et la salle bain de l'étage sont indéterminés (A noter une fuite sur l'évacuation de la salle de bain non utilisée).

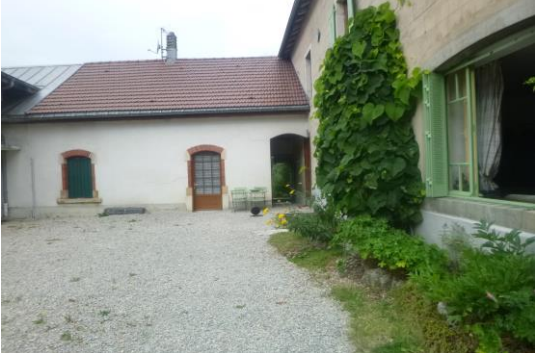
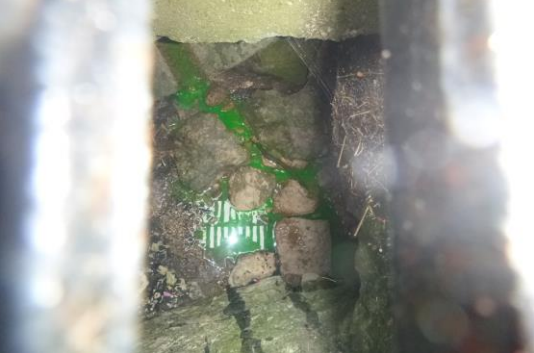
Vue générale	Colorant des EU dans le grille EP

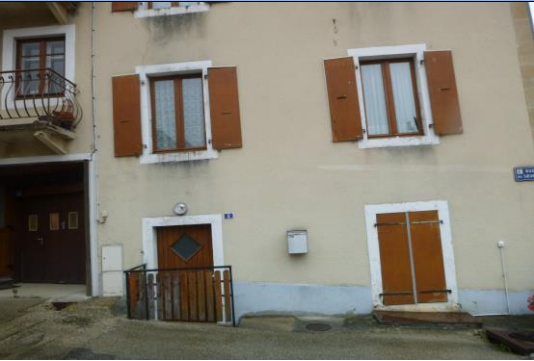
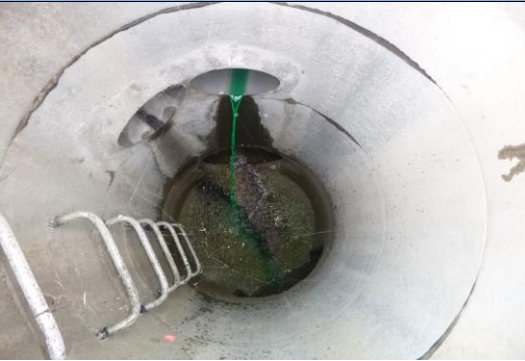
Commentaires : Boîte de branchement des eaux usées non trouvé.			
Photos

Vue générale	Colorant EU dans regard EP

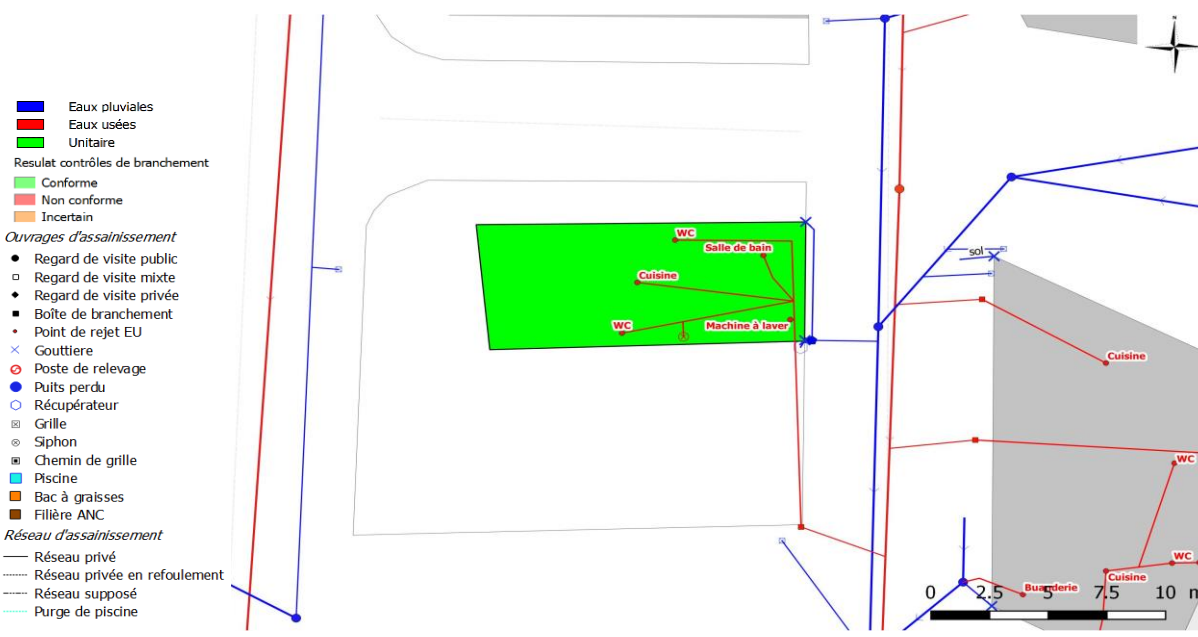
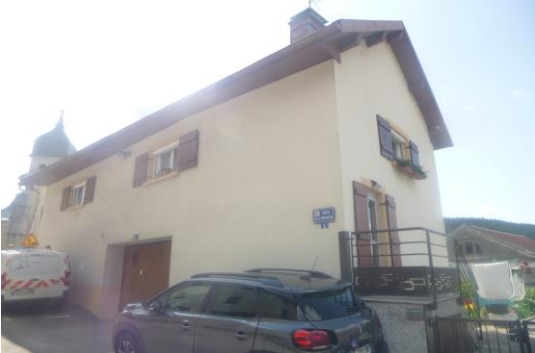
Commentaires : <div style="text-align: center;">Les branchements privés eaux pluviales et eaux usées de l'habitation sont conformes.</div>			
Photos

Vue générale	Colorant dans la boîte de branchement eaux usées.

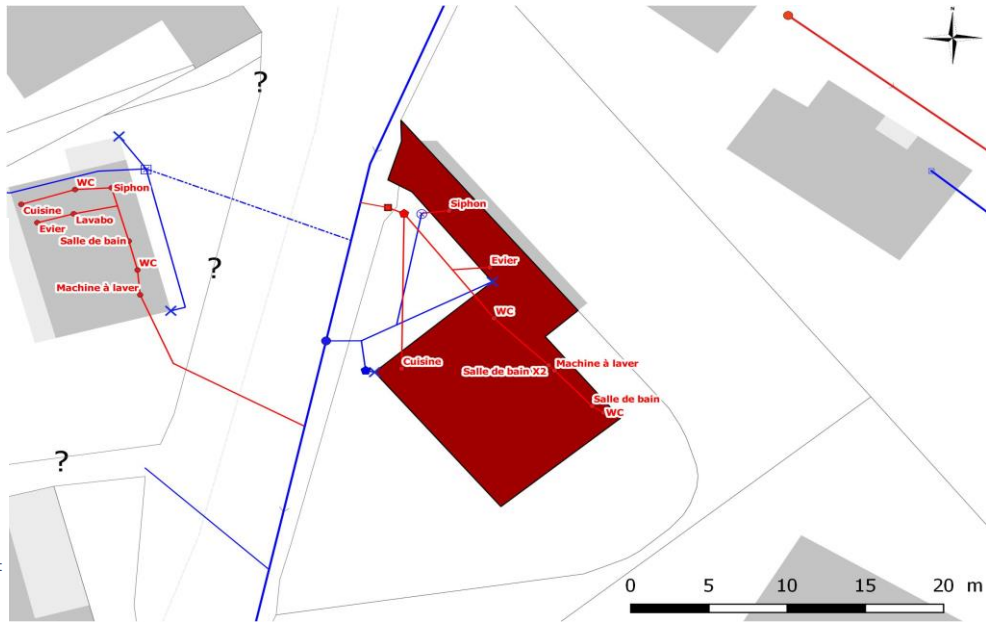
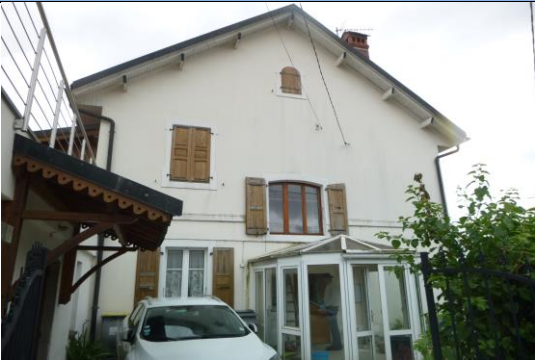
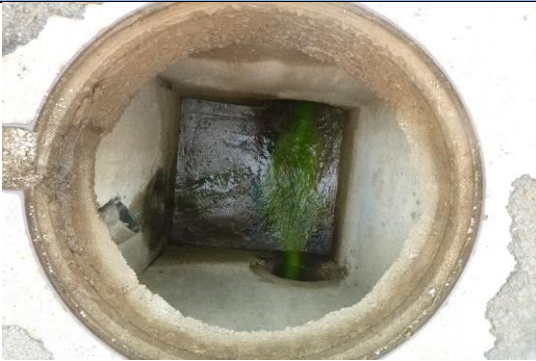
Commentaires :				
Les réseaux sont en séparatif sur la propriété avec deux branchements individualisés. Le siphon de garage est raccordé sur le réseau des eaux pluviales.				
Photos

Vue générale		Colorant jaune des EU dans le regard de visite public EP

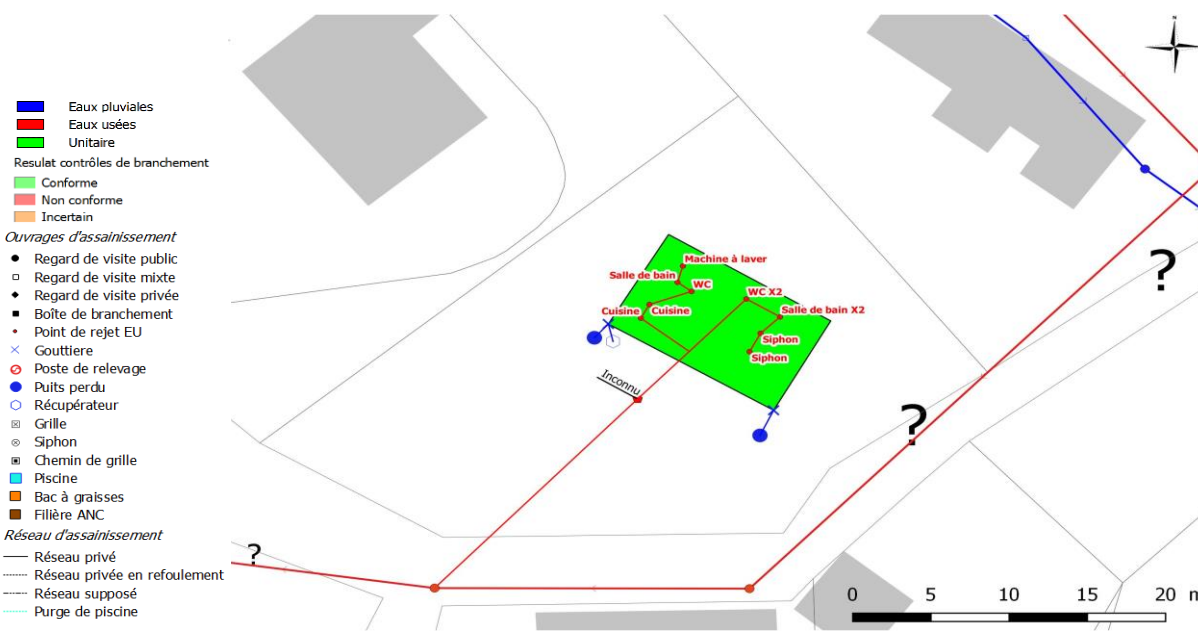
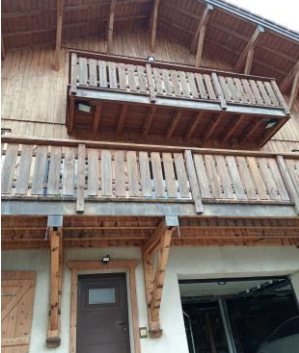
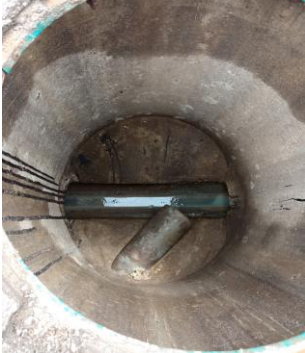
Commentaires :			
Les branchements privés eaux pluviales et eaux usées de l'habitation sont conformes.			
Photos

Vue générale	Colorant dans le réseau eaux usées

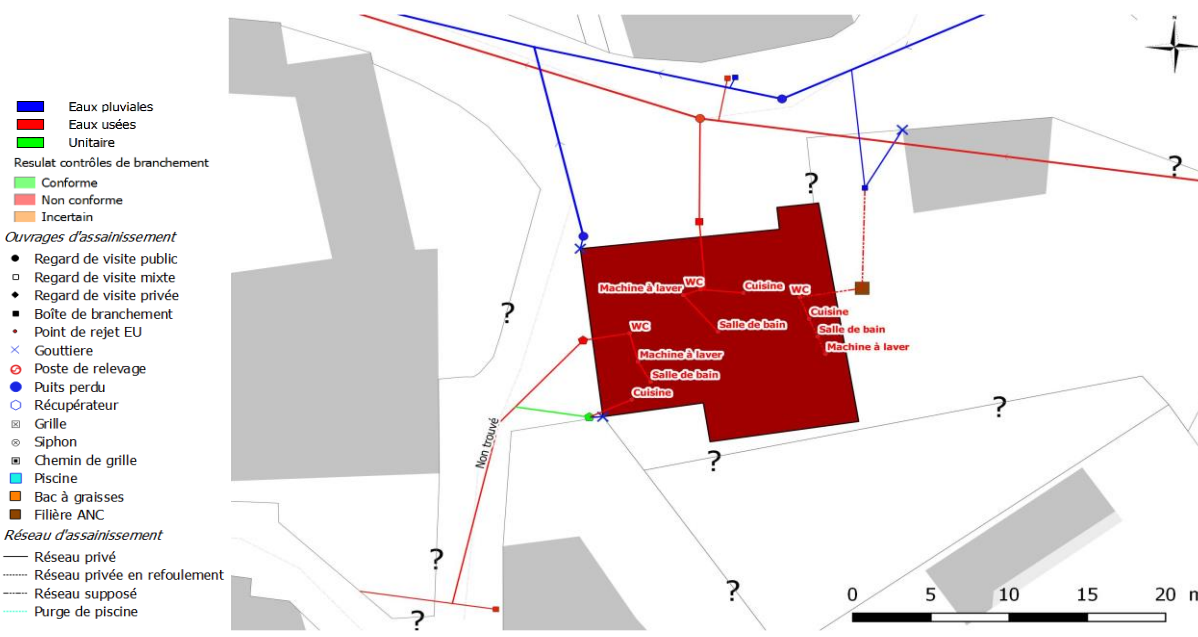
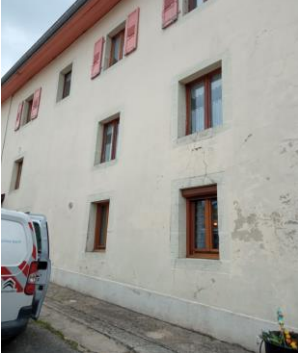
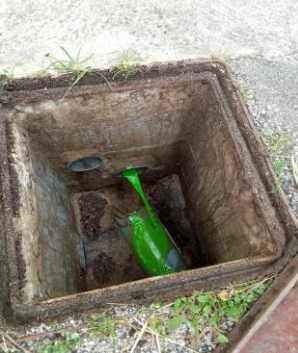
Commentaires :			
La maison est non conforme sur les eaux usées et incertaine sur les eaux pluviales. La fosse septique doit être supprimée. Pour les points de rejet non trouvé, un passage caméra serait nécessaire pour identifier le raccordement.			
Photos

Vue générale	Colorant dans la boîte de branchement eaux usées.

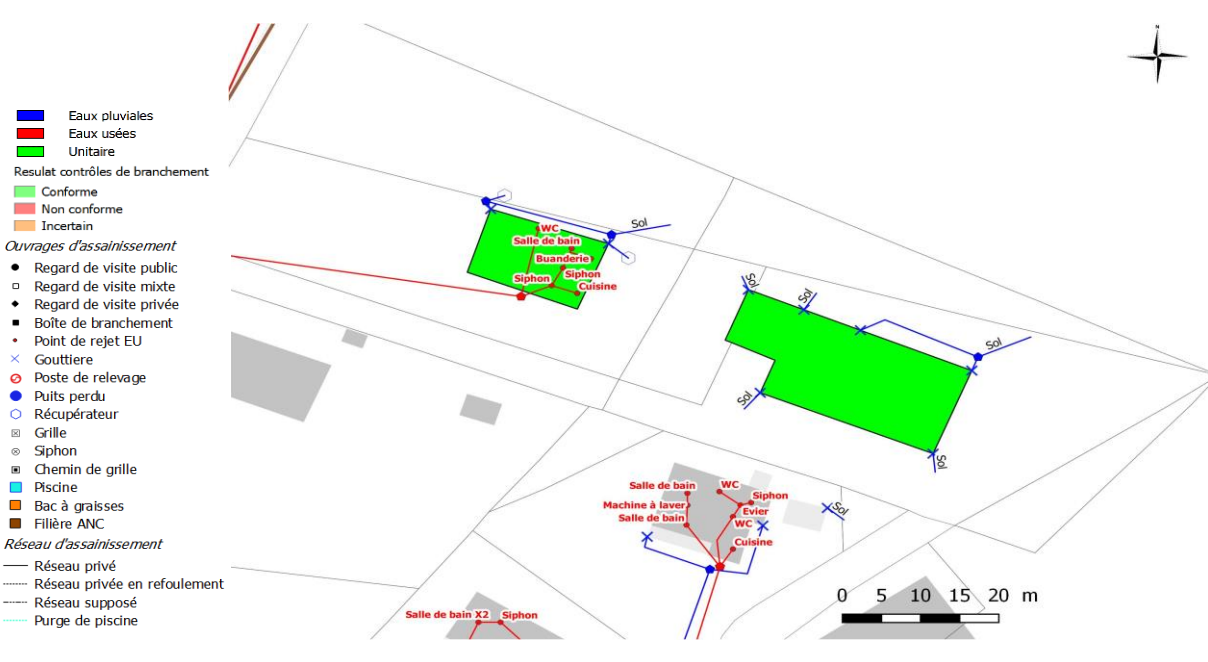
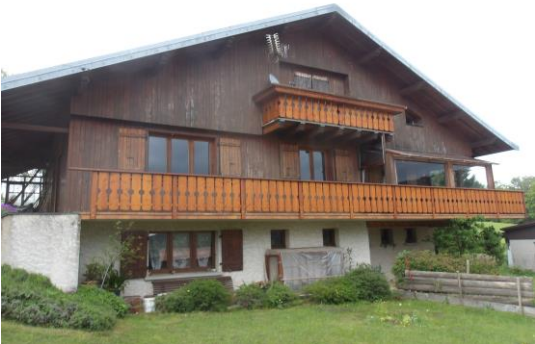
Commentaires :					
Les branchements privés eaux pluviales et eaux usées de l'habitation sont conformes.					
Photos

Vue générale			Colorant dans le réseau eaux usées

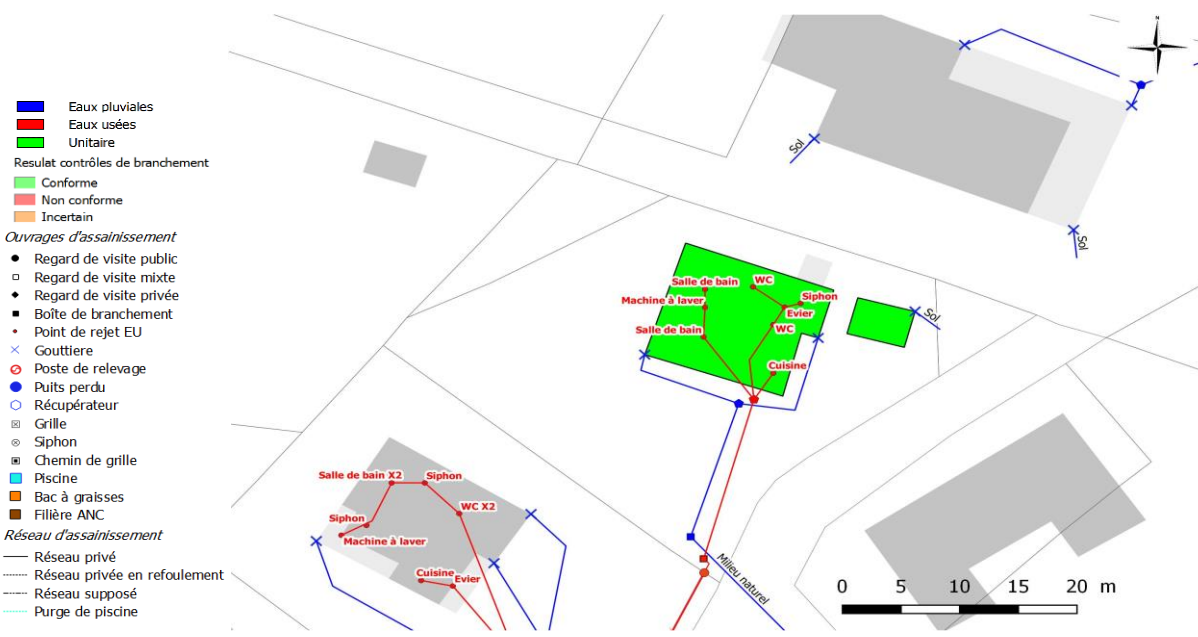
Commentaires : <div style="text-align: center;">Les branchements privés eaux pluviales et eaux usées de l'habitation sont conformes.</div>			
Photos

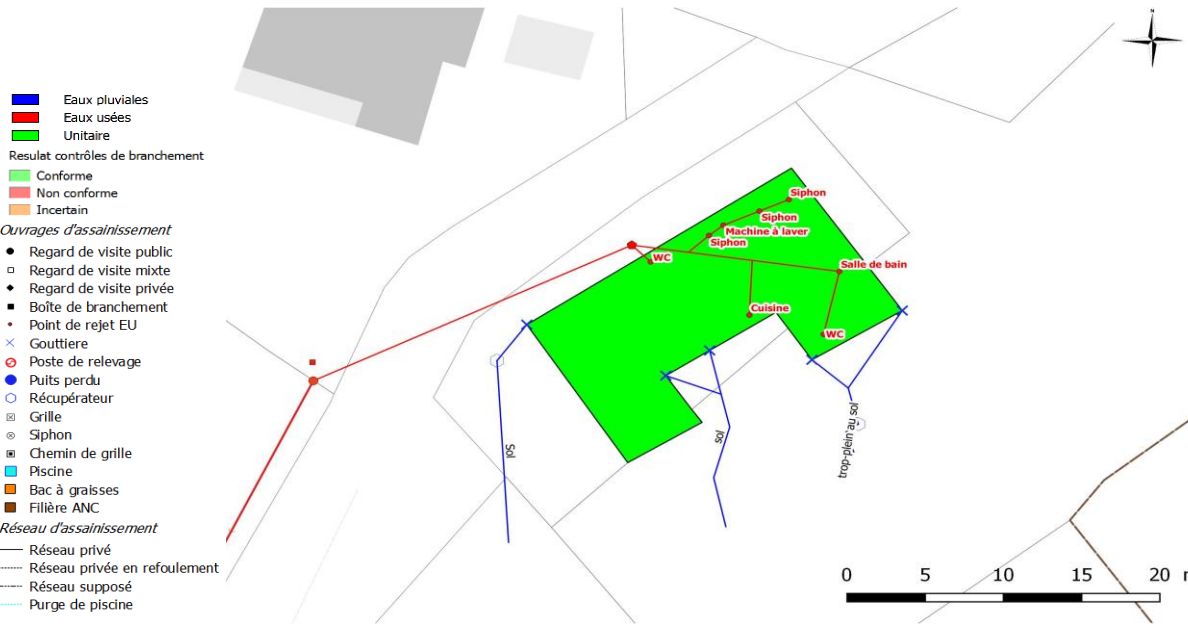
Commentaires : <div style="text-align: center;">Les branchements privés eaux pluviales et eaux usées de l'habitation sont conformes.</div>

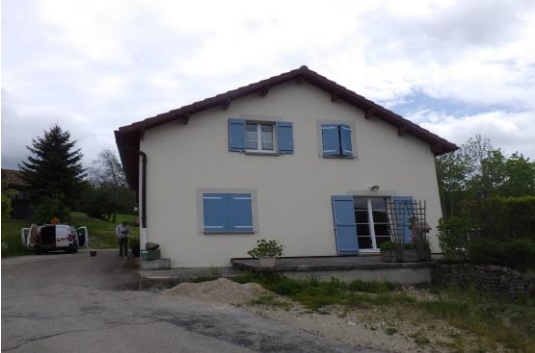
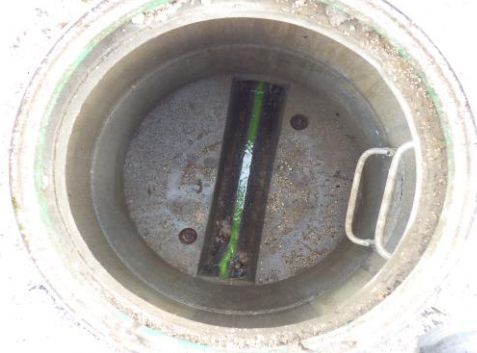
Vue générale	Colorant dans le regard de visite eaux usées

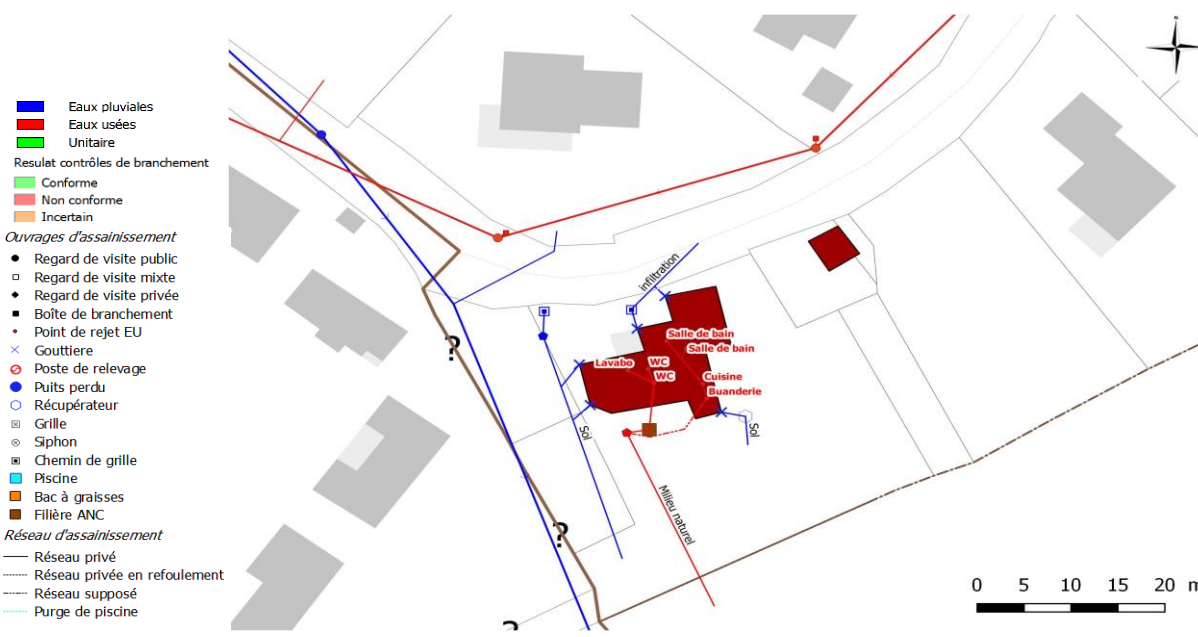
Commentaires : <p>La maison est non conforme sur les eaux usées et conforme sur les eaux pluviales. La filière ANC doit être vidangée et supprimée. L'ensemble des points de rejets eaux usées doivent faire l'objet d'un raccordement au réseau des eaux usées public.</p>			
Photos

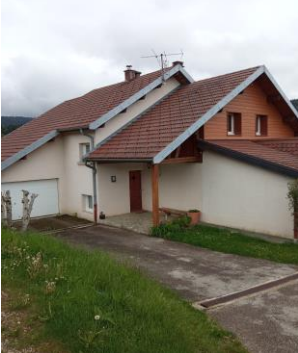
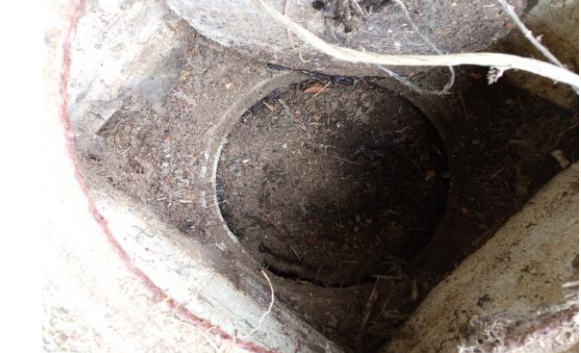
Vue générale	Fosse septique

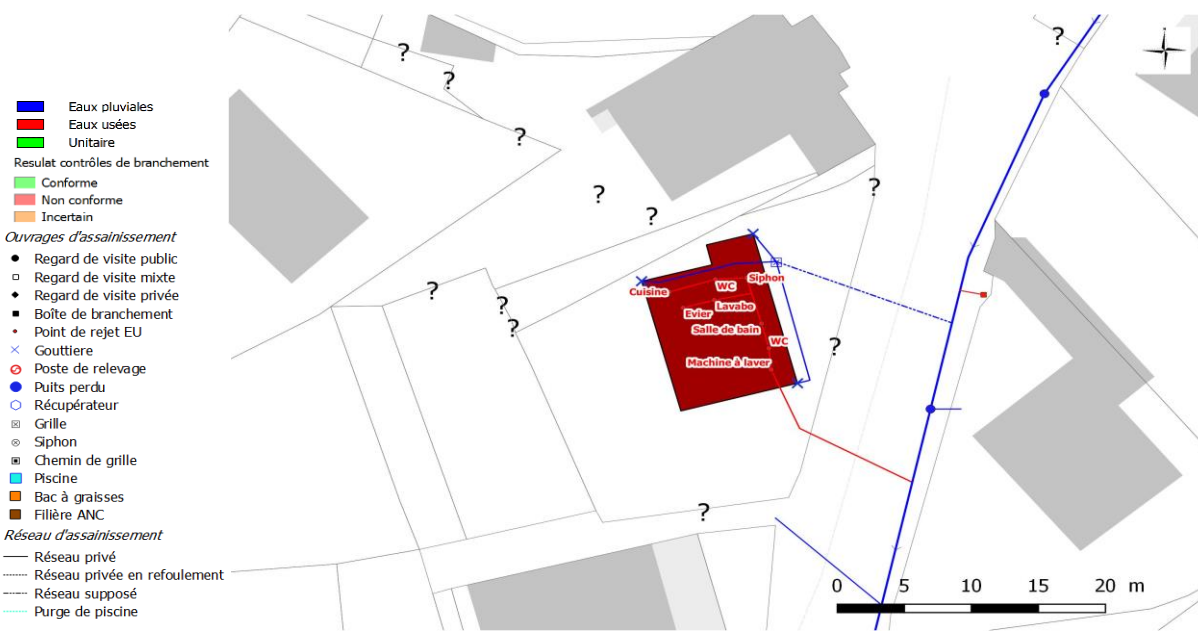
Commentaires :			
L'habitation est non conforme sur les eaux usées. L'ensemble des points de rejets eaux usées doivent être connecté sur un réseau des eaux usées. Actuellement, aucun réseau des eaux usées ne passe dans la Rue du Château, il serait à la charge de la collectivité d'installer un réseau pour que la propriétaire puisse raccorder ses différents points de rejets. En ce qui concerne les eaux pluviales, l'exutoire n'a pas été formellement identifié mais un test résonance a permis de mettre en évidence un possible raccordement.			
Photos

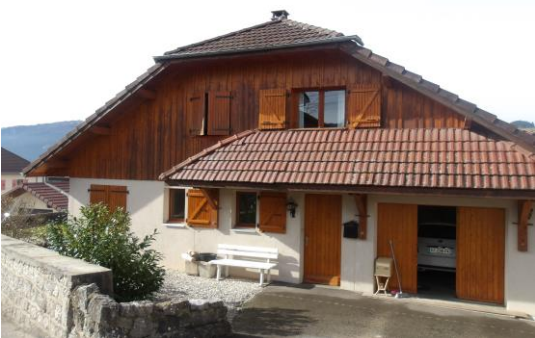
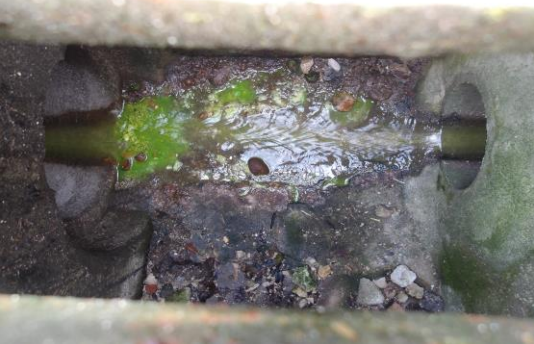
Vue générale	Eaux usées dans réseau eaux pluviales

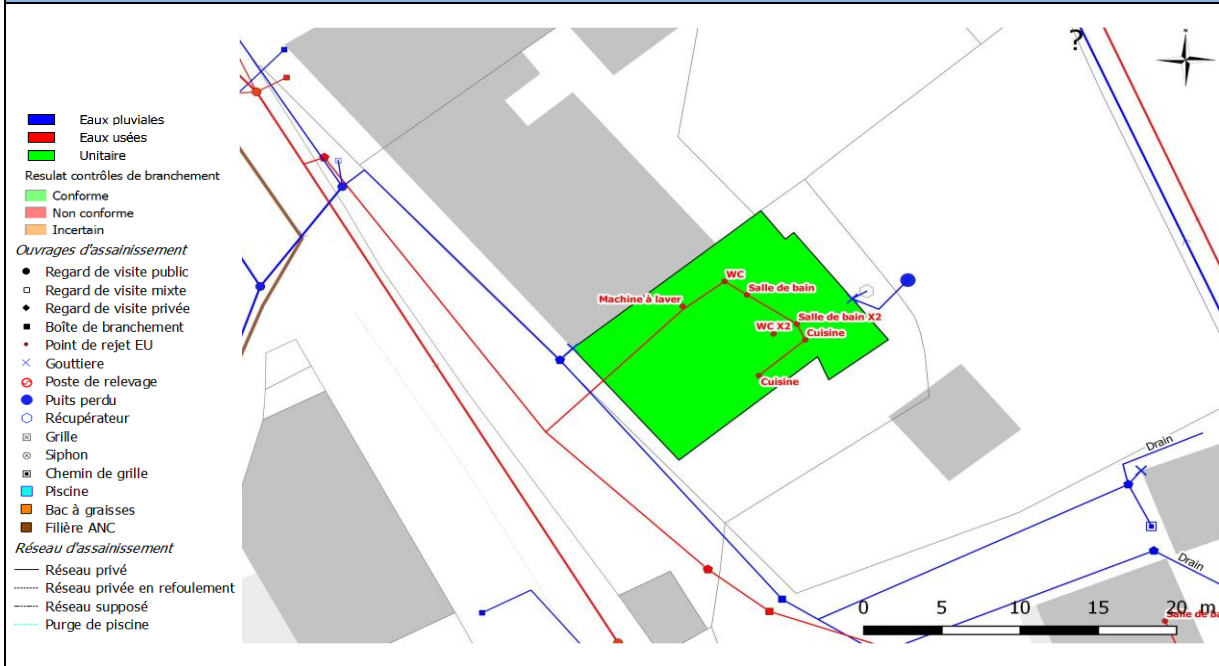
Les branchements privés des eaux pluviales et des eaux usées de l'habitation sont conformes. Le bâtiment est composé de 3 logements et seulement 2 ont pu être testés.

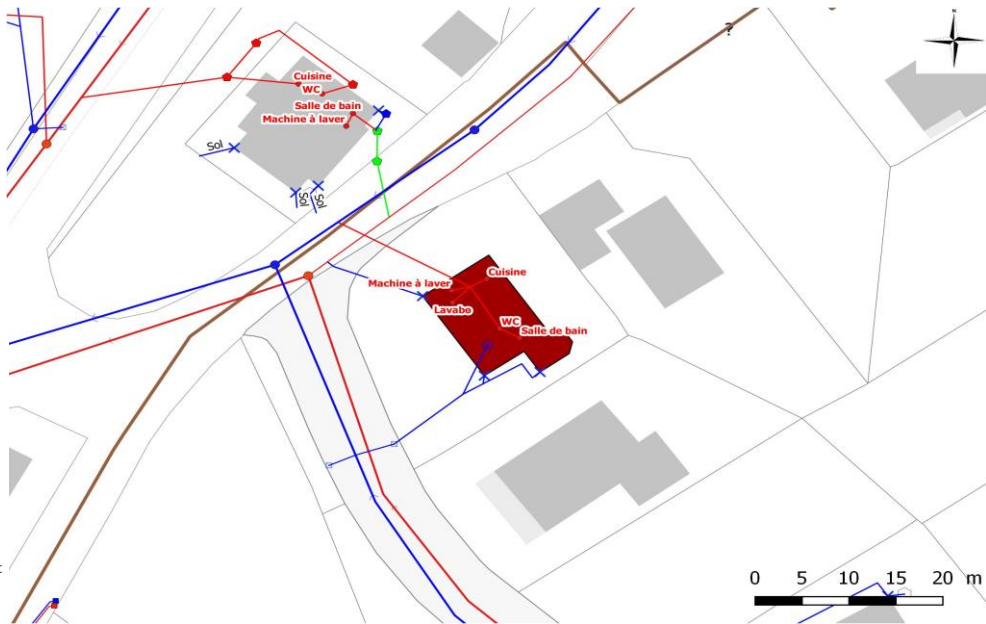
Communauté de Communes des Lacs et Montagnes du Haut Doubs Schéma directeur du système d'assainissement de la commune de Jougne Fiche descriptive des contrôles de branchement d'eaux usées	Contrôle N° 688
Intervenants : HUG/COH		Date des investigations : jeudi 16 mai 2024	
Généralités		Modalité du contrôle	
Nom propriétaire : COCHARD Michelle Nom occupant : COCHARD Michelle Adresse : 1 Rue du Franoulet Commune : Jougne	Test à la fumée : Non Test au colorant sur installations EU : Oui Si non, motif : Test au colorant sur installations EP : Non Si non, motif : Test résonance		
Résultats			
Conformité EU : Non		Conformité EP : Non	
Description de la non-conformité :			
Plusieurs non-conformités ont été constatées. L'ensemble des points de rejet des eaux usées sont connectés sur le réseau des eaux pluviales public. Une gouttière est quant à elle connectée sur le réseau des eaux usées public.

Commentaires :			
La maison est non conforme sur les eaux usées et sur les eaux pluviales. Pour la non-conformité des eaux usées, les réseaux étant séparées en domaine privé, la reprise du réseau des eaux usées en domaine public avec l'installation d'une boîte de branchement semble nécessaire. Pour la gouttière connectée sur le réseau des eaux usées plusieurs solutions sont envisageables : L'écoulement sur le terrain naturel ou l'infiltration à la parcelle via un drain.			
Photos

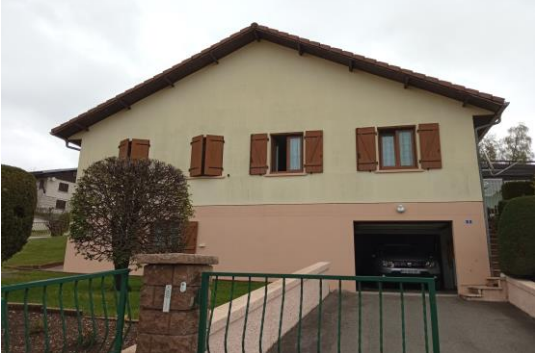
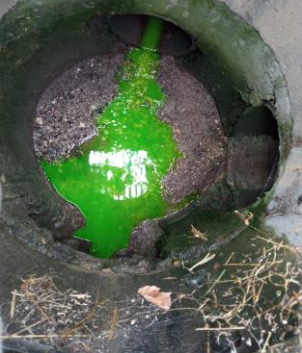
Vue générale	Colorant eaux usées dans le réseau eaux pluviales

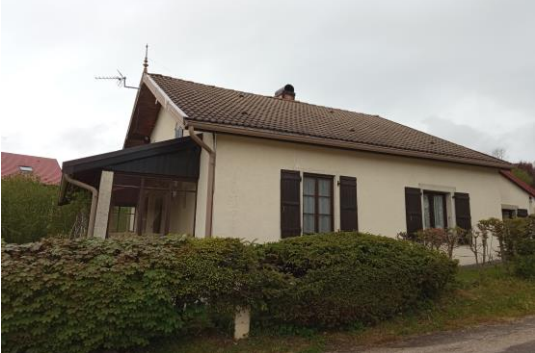
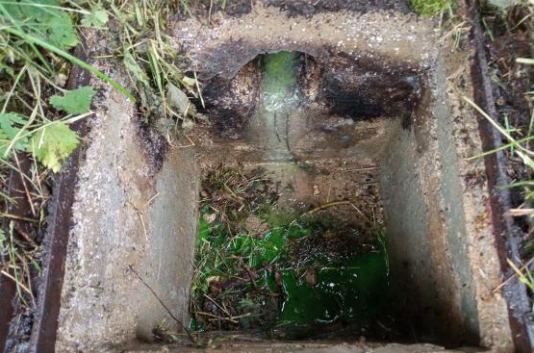
Commentaires :			
La maison est conforme sur les eaux usées et non conforme sur les eaux pluviales. La gouttière doit être déconnectée des eaux usées. Plusieurs solutions sont envisageables : L'écoulement sur terrain naturel, l'infiltration à la parcelle ou le raccordement sur le réseau des eaux pluviales de la Rue du Franoulet.			
Photos

Vue générale	Colorant dans la boîte de branchement unitaire

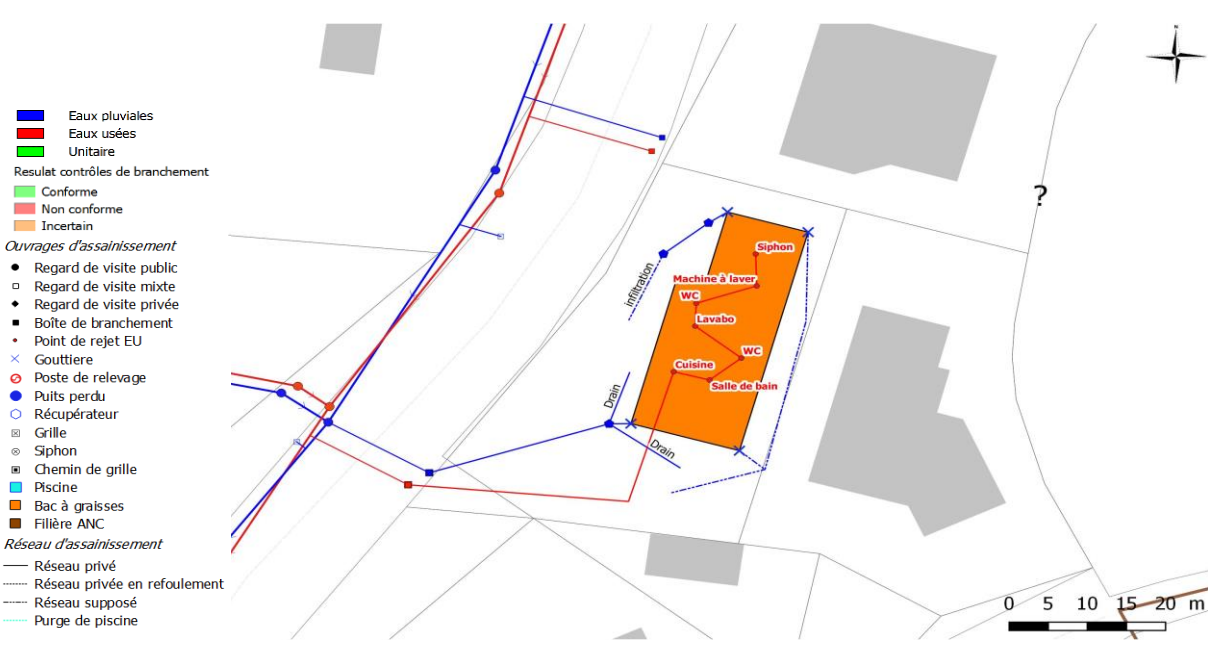
Commentaires :				
L'habitation est conforme sur les eaux usées et conforme avec réserve sur les eaux pluviales. Un passage caméra pourrait être envisagé pour connaître l'exutoire des eaux pluviales non trouvé.

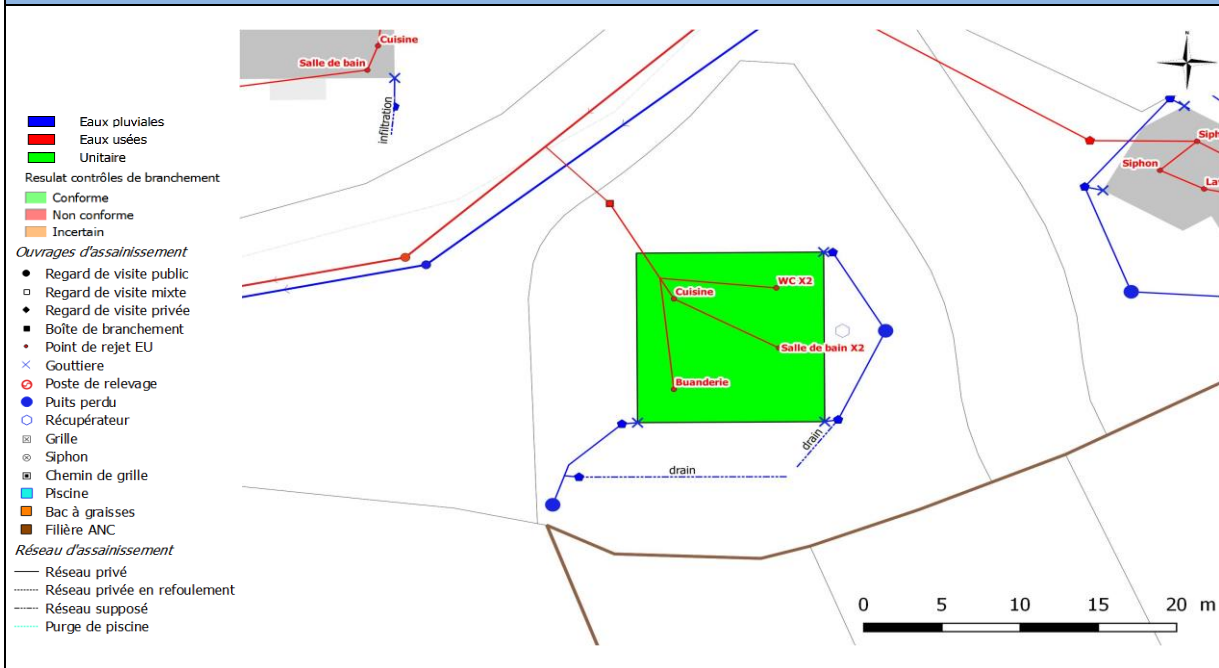
Les branchements privés des eaux pluviales et des eaux usées de l'habitation sont conformes. L'habitation dispose actuellement de deux puits perdus pour les eaux pluviales. Un projet de mise en place d'une citerne de récupération EP (emplacement déjà défini) est en cours par le propriétaire.

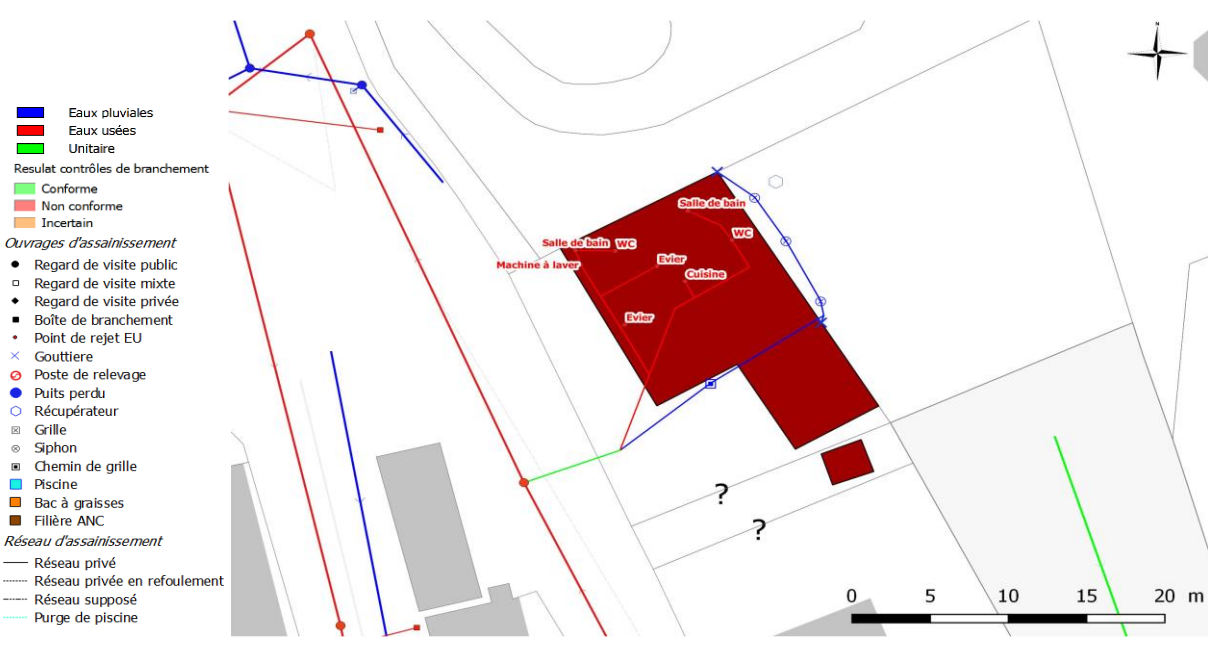
Commentaires :				
Le point de raccordement entre les eaux usées et les eaux pluviales de l'habitation n'est pas connu. L'exutoire du chemin de grille devant la maison devra être repris et séparé des eaux usées. Pour cela, l'extension du réseau pluvial situé sur la Grande Rue peut être envisagée, avec pose d'une boîte de branchement EP, pour assurer la conformité de l'habitation.

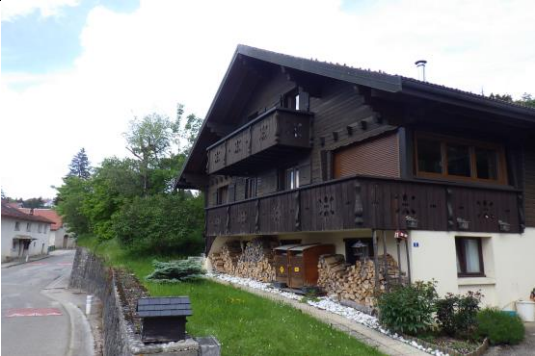
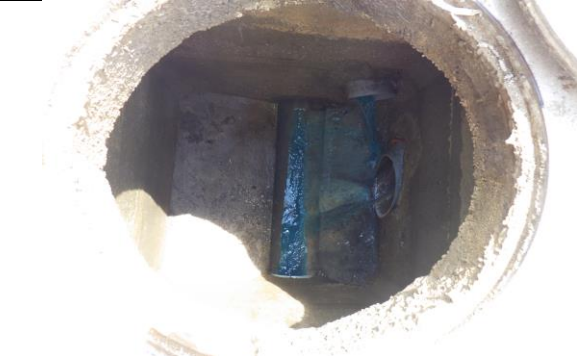
Vue générale		Colorant du pluvial dans le regard de visite eaux usées

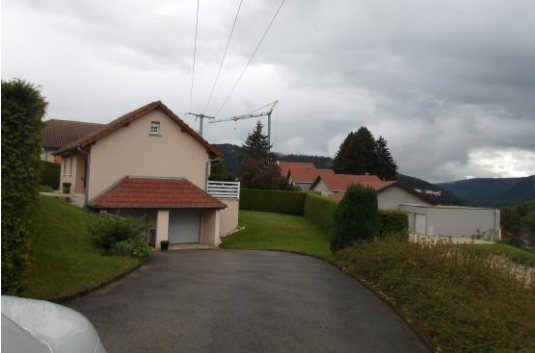
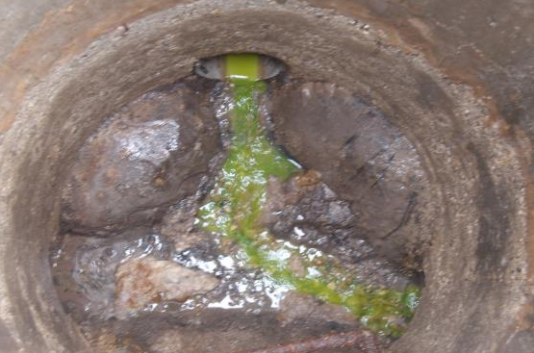
Vue générale	Colorant dans le réseau eaux usées

Commentaires : <div style="text-align: center;">Les branchements privés eaux pluviales et eaux usées de l'habitation sont conformes.</div>			
Photos

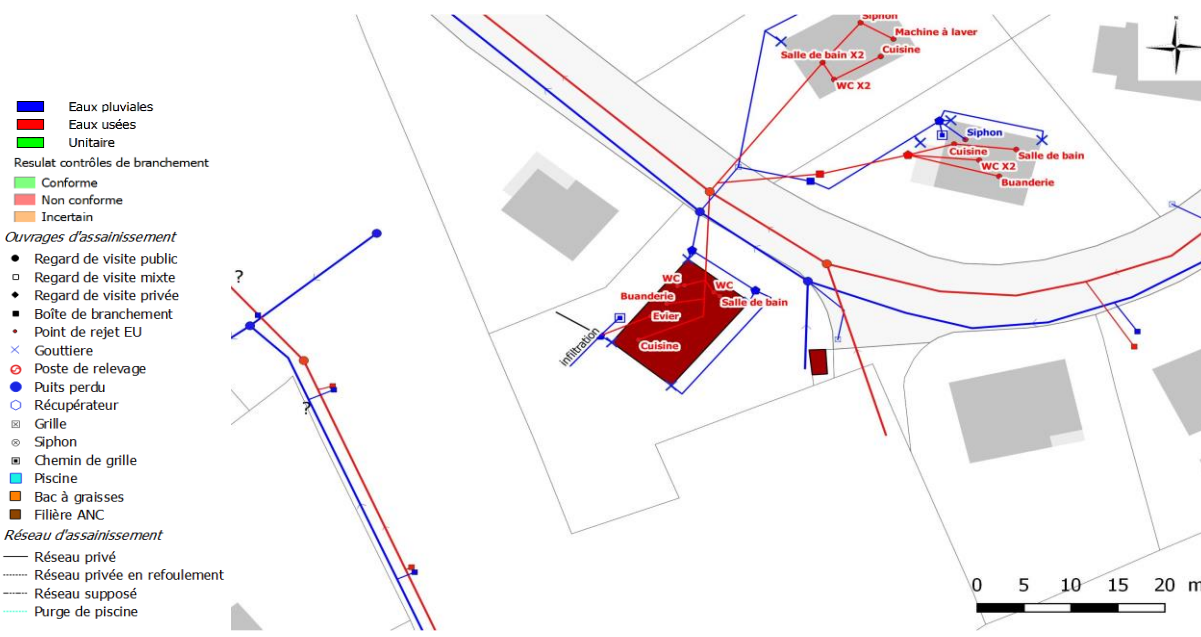
Communauté de Communes des Lacs et Montagnes du Haut Doubs Schéma directeur du système d'assainissement de la commune de Jougne Fiche descriptive des contrôles de branchement d'eaux usées	Contrôle N° 709
Intervenants : HUG/COH		Date des investigations : mardi 14 mai 2024	
Généralités		Modalité du contrôle	
Nom propriétaire : TURIN Jean-Claude Nom occupant : TURIN Jean-Claude Adresse : 4 Rue du Franoulet Commune : Jougne		Test à la fumée : Non Test au colorant sur installations EU : Oui Si non, motif : Test au colorant sur installations EP : Oui Si non, motif :	
Résultats			
Conformité EU : Non		Conformité EP : Oui	
Description de la non-conformité : L'évier dans le garage est raccordé dans un regard des eaux pluviales qui part en infiltration.			
Schéma du raccordement actuel :

Commentaires :			
L'habitation est conforme sur les eaux pluviales mais non conforme sur les eaux usées. Un évier situé dans le sous-sol est connecté sur le réseau des eaux pluviales privé. Celui-ci devra être supprimé ou pour être conservé une pompe de relevage est nécessaire pour renvoyer les eaux usées sur le réseau des eaux usées public.			
Photos

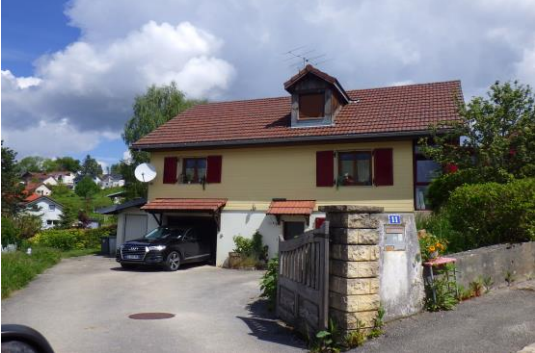
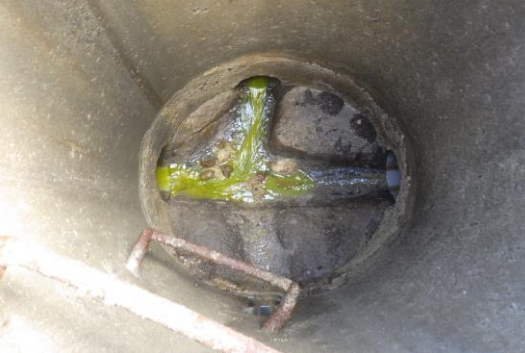
Vue générale	Colorant dans le regard de visite eaux usées

Commentaires : La machine à laver n'a pas été testée par manque d'accès. Les points de rejets des eaux usées testés sont correctement raccordés sur le réseau d'assainissement.			
Photos

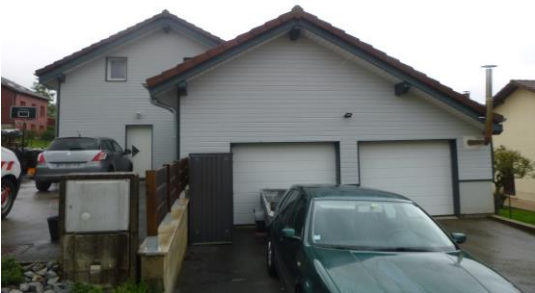
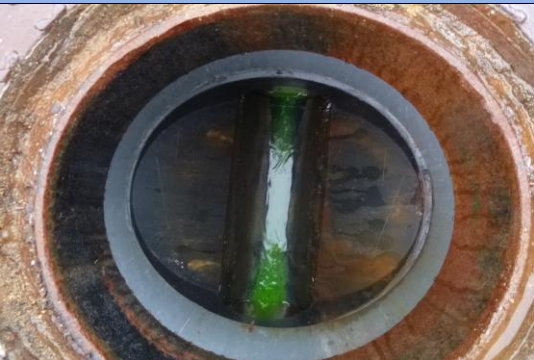
Vue générale	Colorant dans la boîte de branchement eaux usées

Commentaires :			
<p style="text-align: center;">Le garage est utilisé comme atelier et dispose de deux chemins de grille raccordés sur la boîte de branchement des eaux pluviales. Les points de rejet des eaux usées de l'habitation sont correctement raccordés sur le réseau d'assainissement.</p>

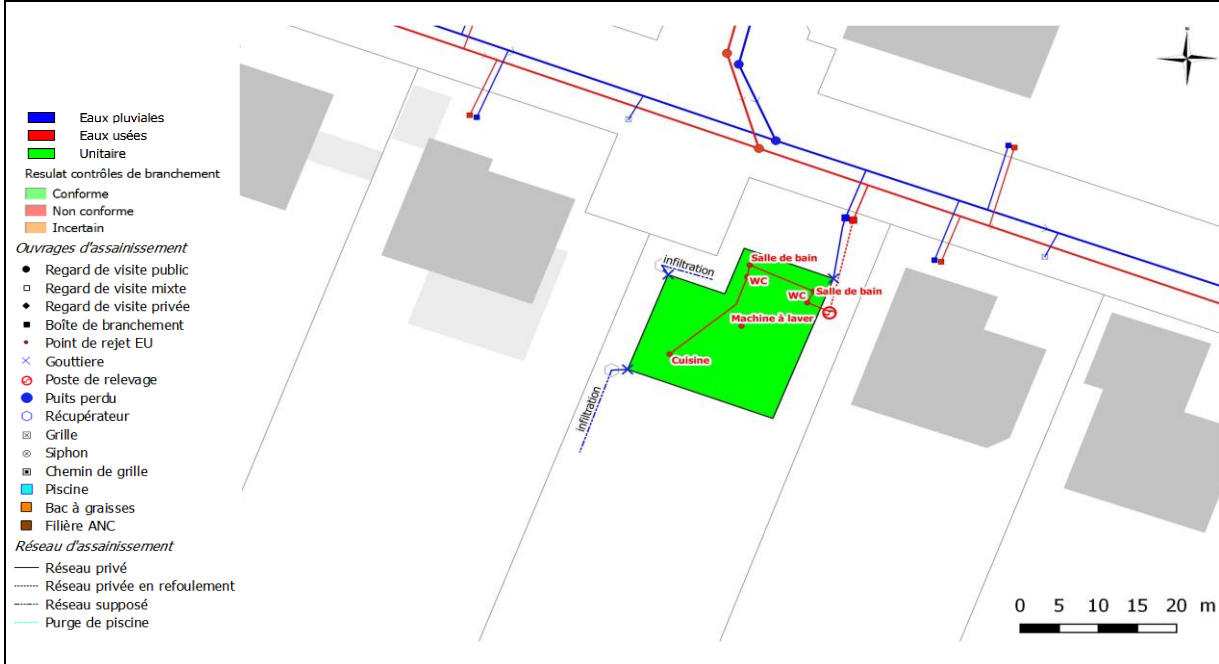
Schéma du raccordement actuel :

Les exutoires des deux gouttières ouest seraient en infiltration dans le remblais des fondations de la maison. La bache du PR individuel est en bon état et la fermeture bien étanche. La machine à laver n'a pas été testée par manque d'accès.

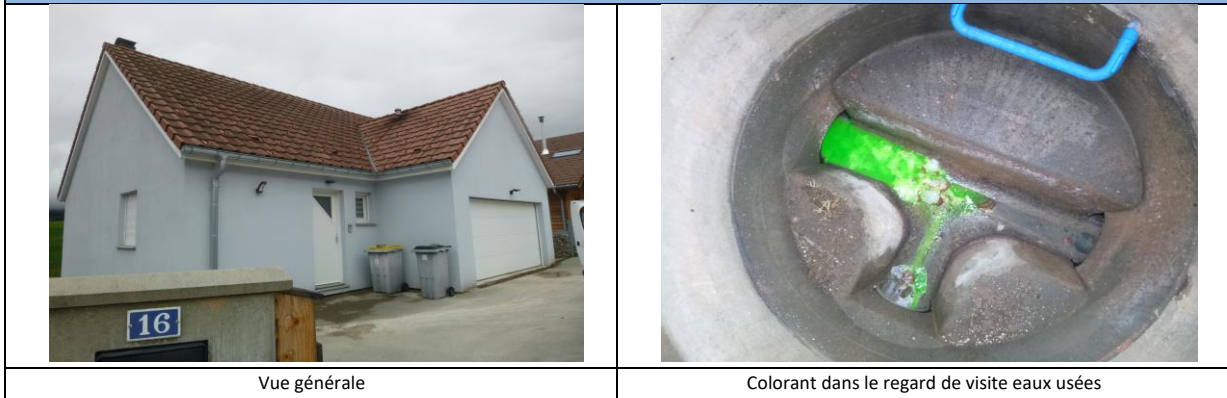
La gouttière sud n'est pas testable mais ne semble pas raccordée aux eaux usées (testé par résonance). La boîte de branchement des eaux usées en limite de propriété n'a pas été trouvée.

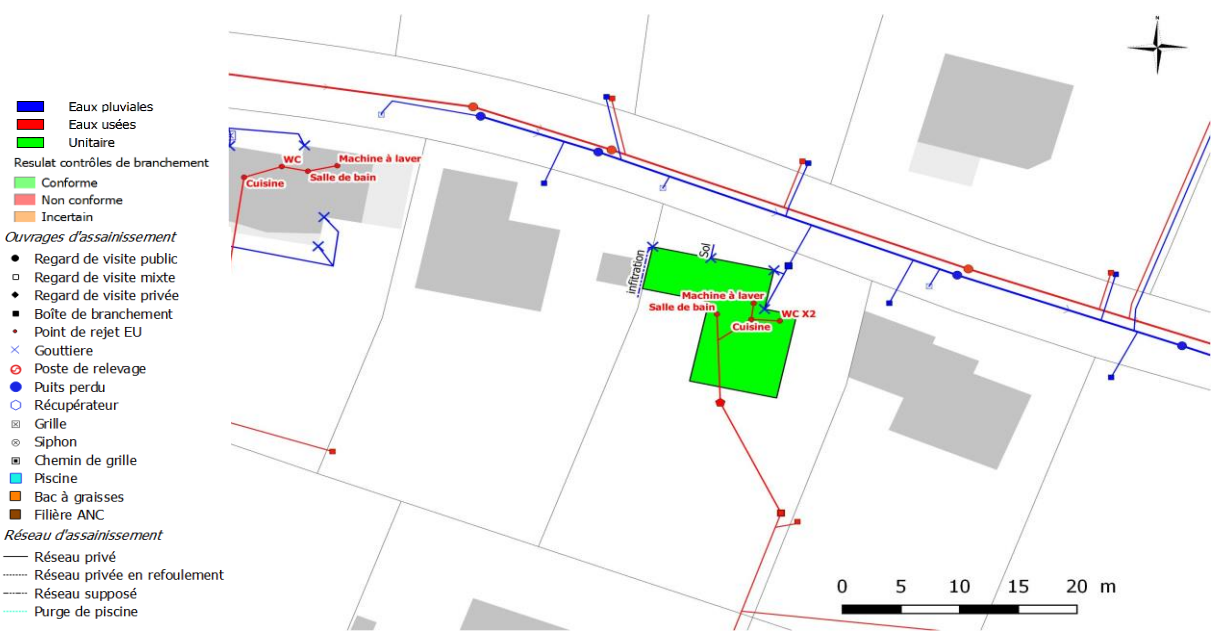
Commentaires : <div style="text-align: center; padding: 10px;">Les branchements privés eaux pluviales et eaux usées de l'habitation sont conformes.</div>

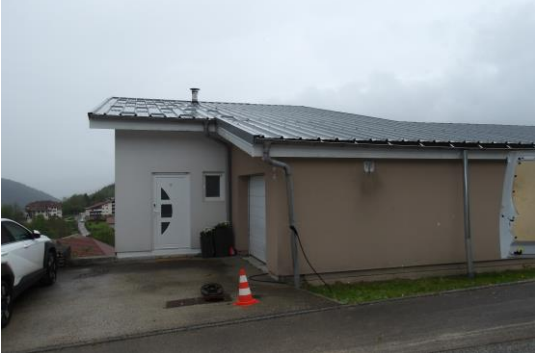
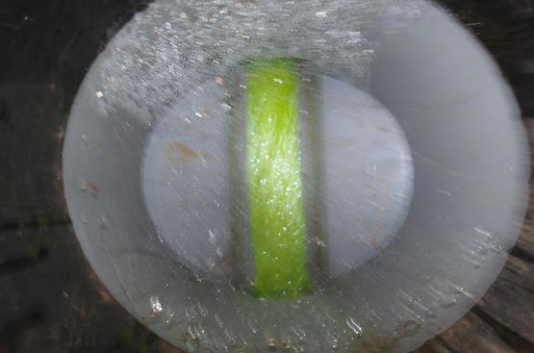
Vue générale	Colorant dans la boîte de branchement eaux usées

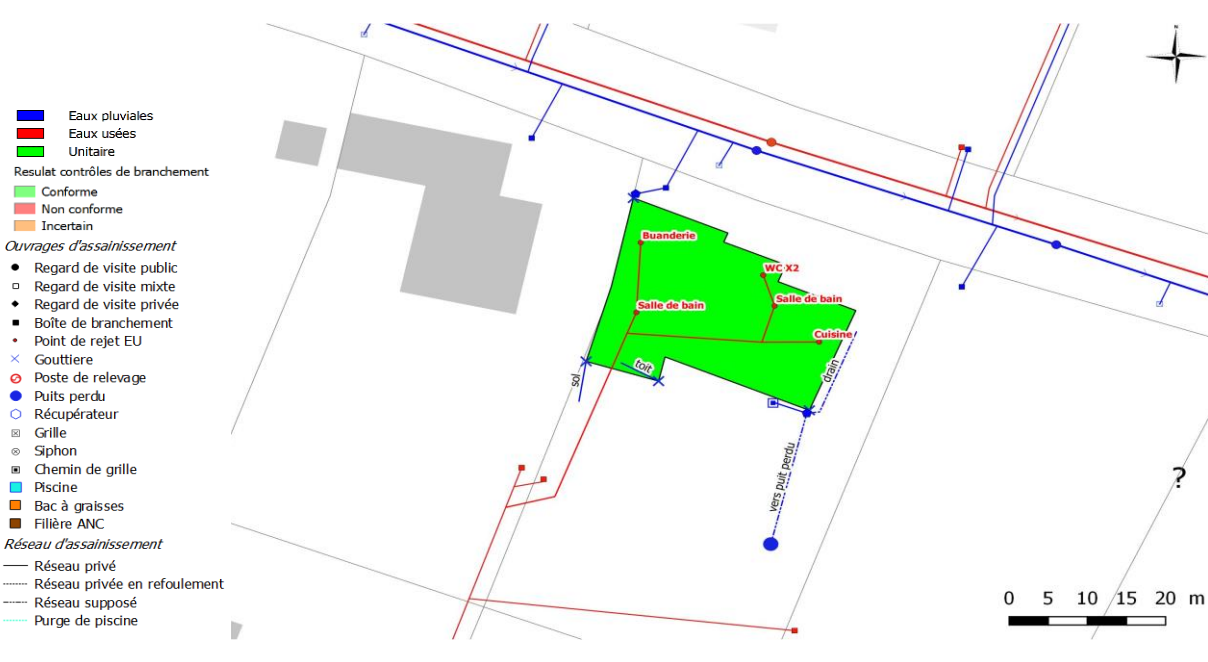
Commentaires :					
La salle de bain était en travaux lors du contrôle. Celle-ci sera raccordée sur la cuisine. La gouttière ouest coulant au sol sera repiquée sur le regard des eaux pluviales allant au puits perdu. La boîte de branchement des eaux usées en limite de propriété n'a pas été trouvée.					
Photos
