Communauté de Communes des Lacs et Montagnes du Haut Doubs Schéma directeur du système d'assainissement de la commune de Jougne Fiche descriptive des contrôles de branchement d'eaux usées	Contrôle N° 10
Intervenants : SAS/QUH		Date des investigations : mardi 27 août 2024	
Généralités		Modalité du contrôle	
Nom propriétaire : Jouille Nicolas Nom occupant : Jouille Nicolas Adresse : 1 Rue des écoles Commune : Jougne	Test à la fumée : Non Test au colorant sur installations EU : Oui Si non, motif : Test au colorant sur installations EP : Oui Si non, motif :		
Résultats			
Conformité EU : Oui		Conformité EP : Oui	
Description de la non-conformité : <div style="text-align: center;">Rien à signaler</div>			
Schéma du raccordement actuel :

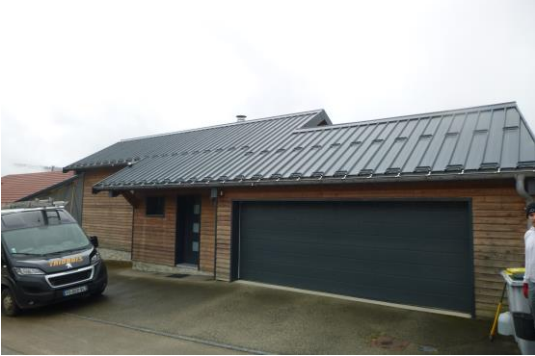
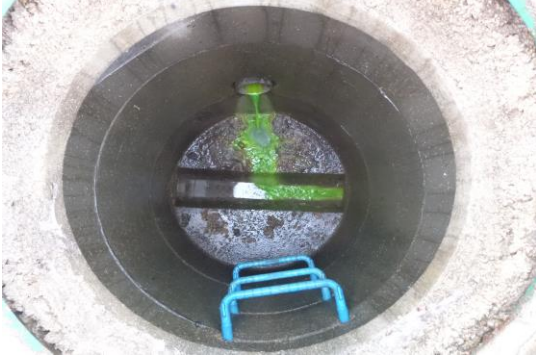
Vue générale			Colorant dans le regard de visite eaux usées

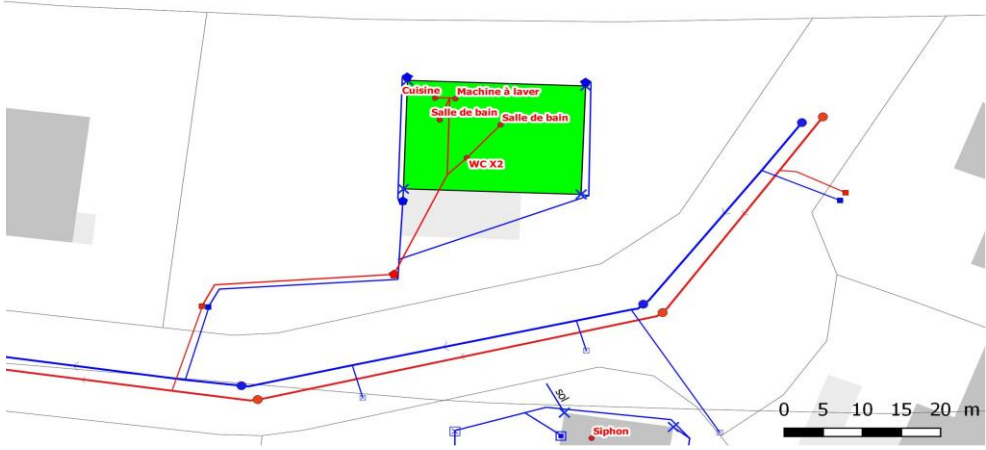
Commentaires :			
Les boites de branchement des eaux pluviales et des eaux usées sont enterrées mais les réseaux d'eaux usées et des eaux pluviales sont séparatifs et correctement raccordés.			
Photos

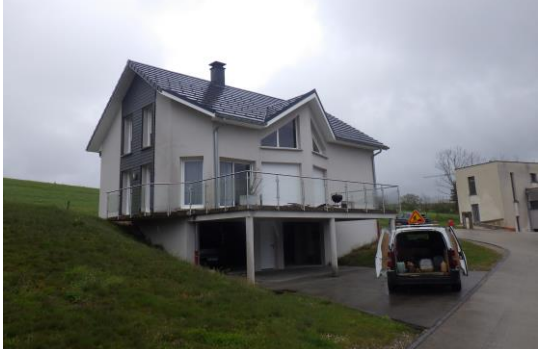
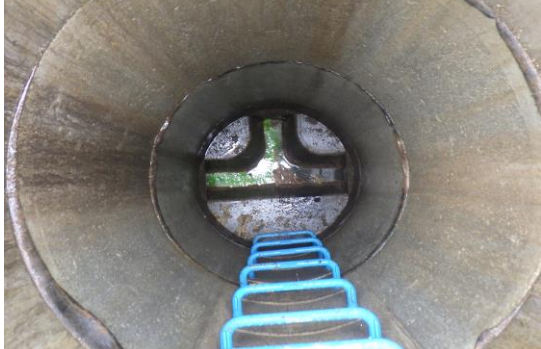
Vue générale	Colorant dans le réseau eaux usées

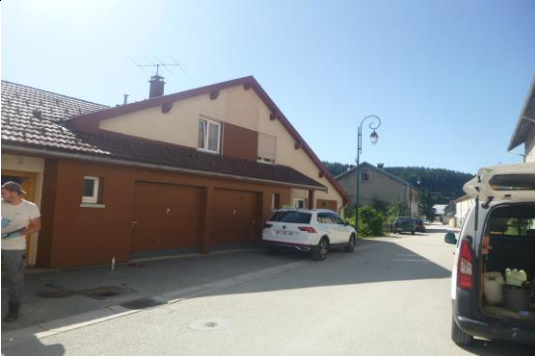
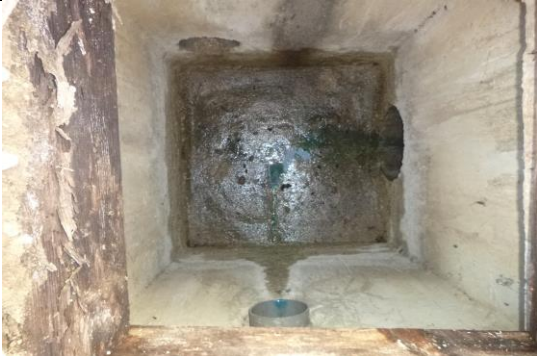
Commentaires :			
<p style="text-align: center;">Le raccordement de la gouttière du bas n'a pas été déterminé. Elle serait en infiltration selon les propriétaires. Le récupérateur d'eau pluvial n'est pas encore en service.</p>			
Photos

Vue générale	Colorant des eaux pluviales dans le regard de visite eaux pluviales

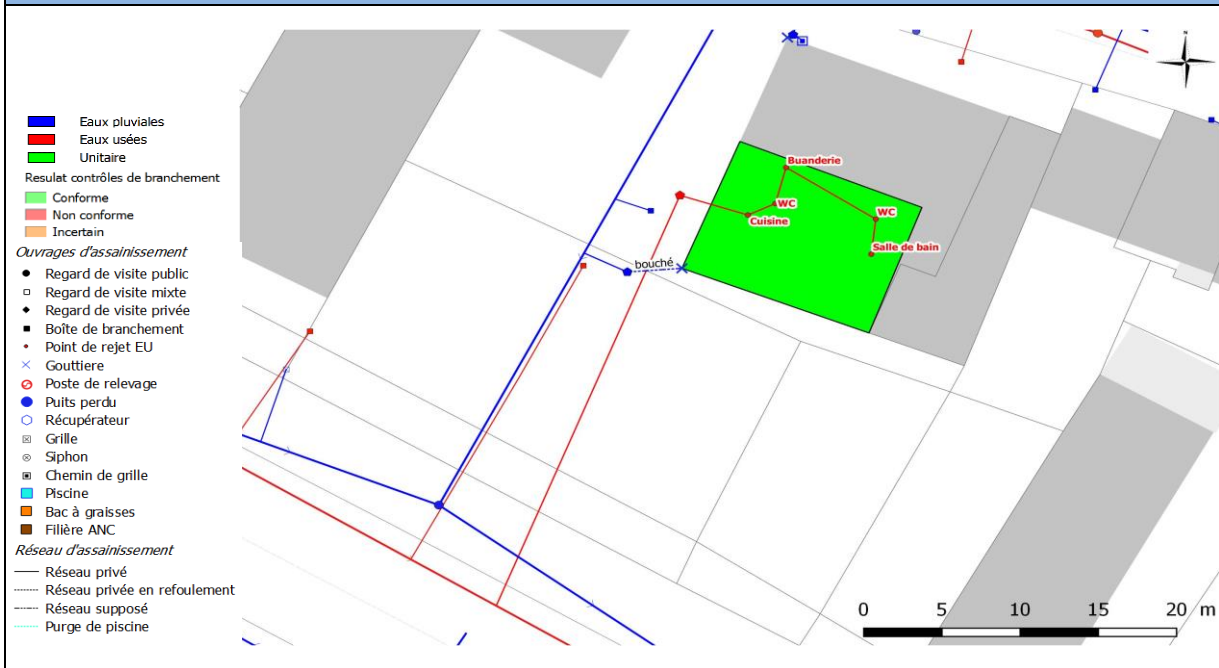
Commentaires : <div style="text-align: center;">Les branchements privés eaux pluviales et eaux usées de l'habitation sont conformes.</div>			
Photos

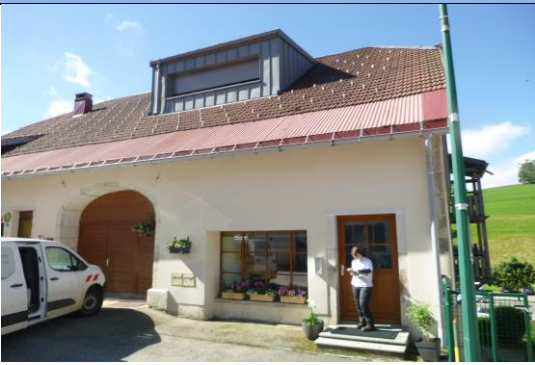
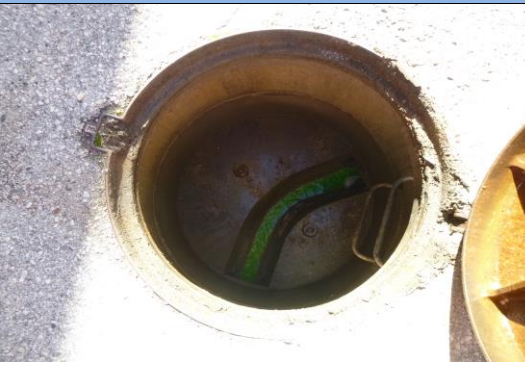
Vue générale	Colorant réseau EU

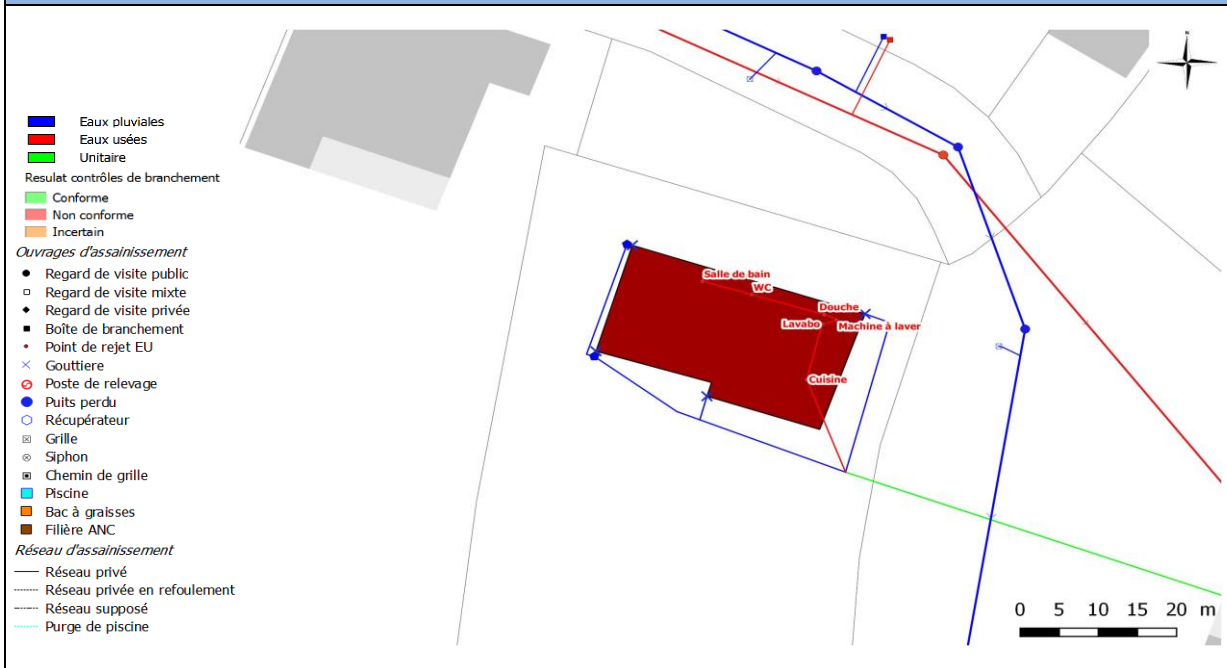
Commentaires :			
<p style="text-align: center;">L'habitation est conforme sur les eaux pluviales et non conforme sur les eaux usées. Les eaux usées doivent être déconnectées du réseau eaux pluviales public et connectées sur le réseaux des eaux usées.</p>

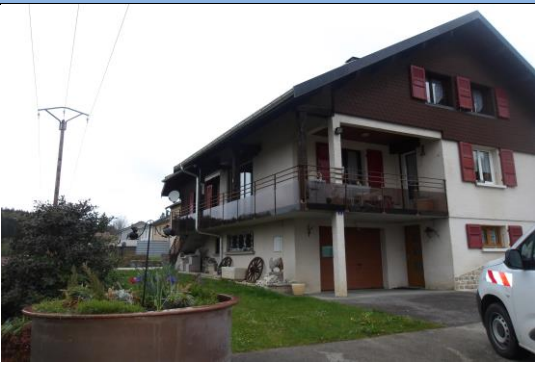
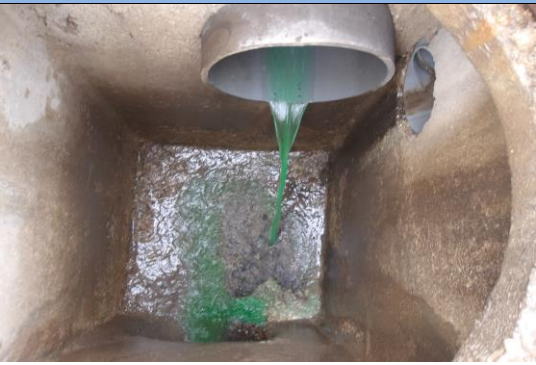
Vue générale	Colorant eaux usées dans le réseau eaux pluviales

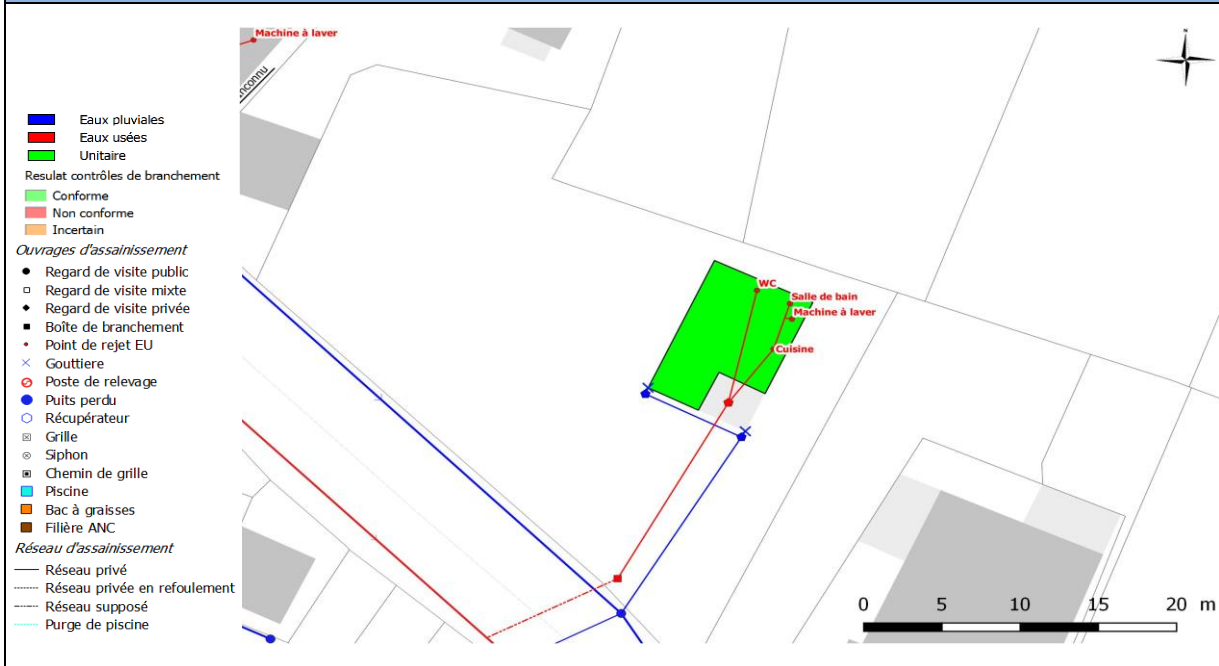
Résultats	
Conformité EU : Oui	Conformité EP : Oui
Description de la non-conformité :	
Rien à signaler

La maison est conforme sur les eaux usées et les eaux pluviales. Il est nécessaire de faire curer la boîte de branchement des eaux usées et de la resceller. Une fois la boîte de branchement remise en état un test devra être effectué pour confirmer le bon raccordement de celle-ci.

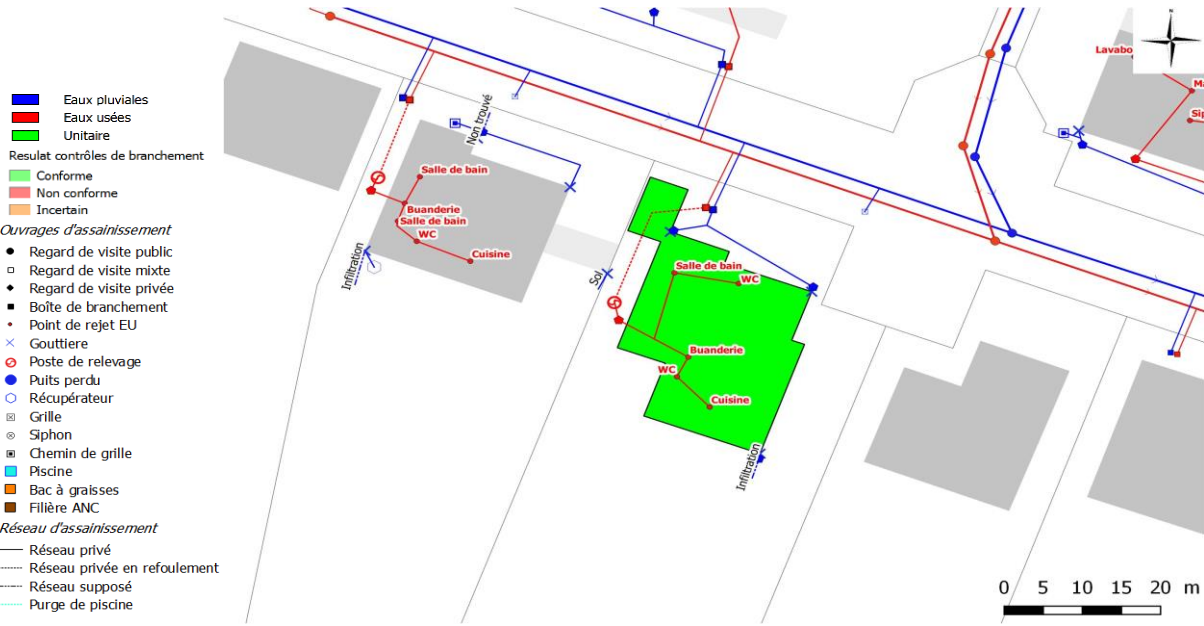
Commentaires : <div style="text-align: center;">Les branchements privés eaux pluviales et eaux usées de l'habitation sont conformes.</div>			
Photos

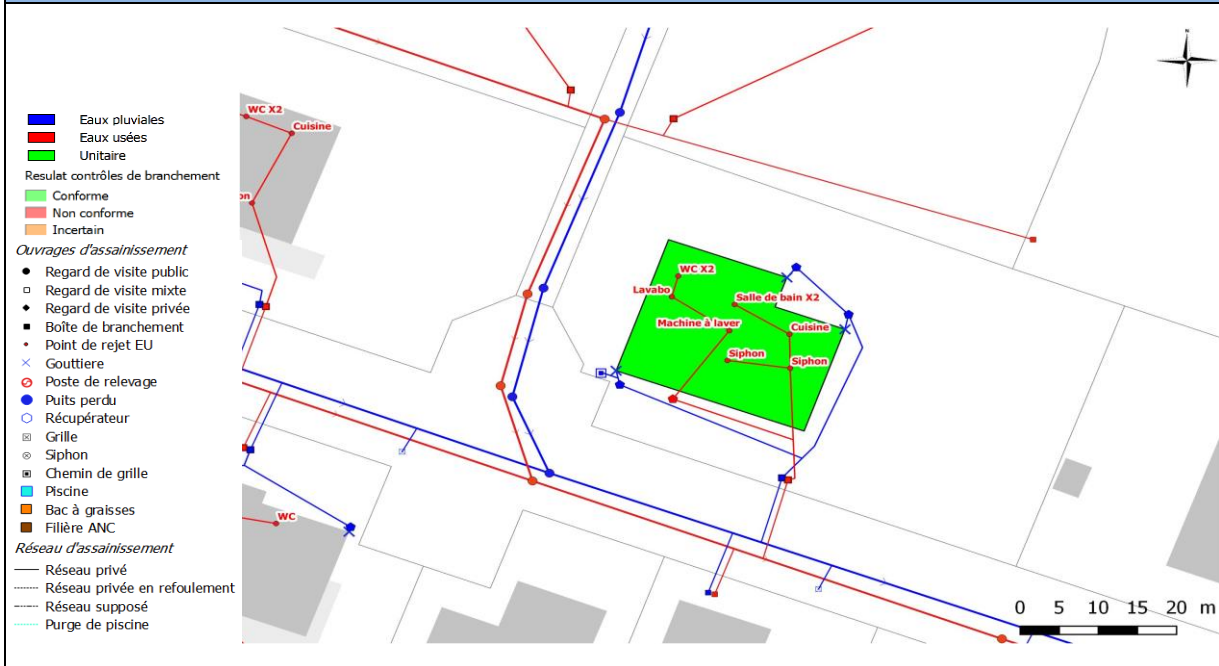
Les branchements privés eaux pluviales et eaux usées de l'habitation sont conformes.

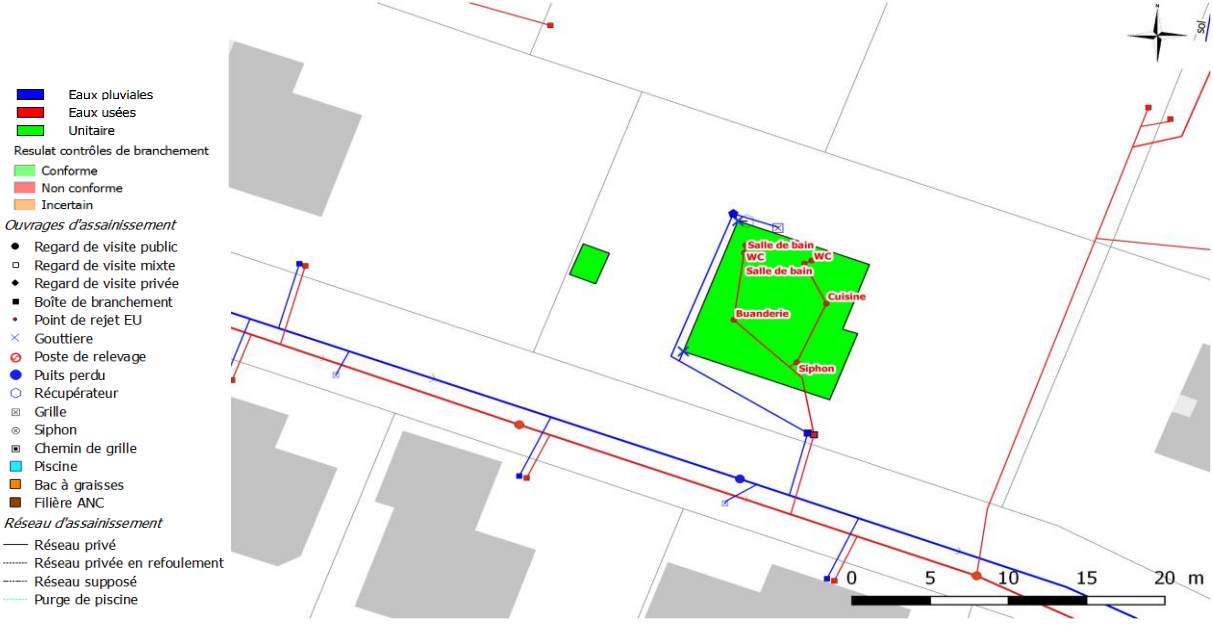
Commentaires : <div style="text-align: center;">Les branchements privés eaux pluviales et eaux usées de l'habitation sont conformes.</div>

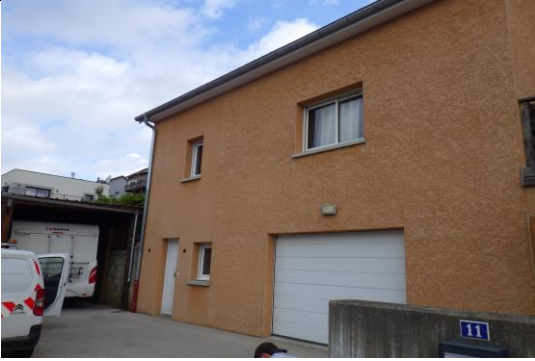
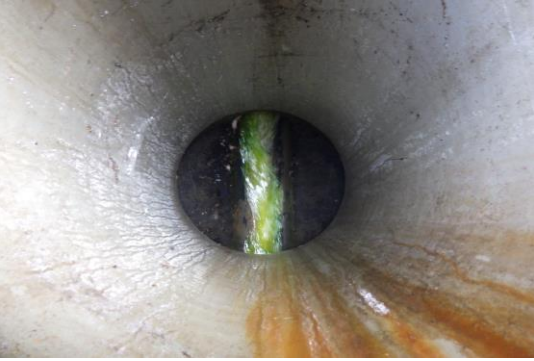
Vue générale	Colorant dans la boîte de branchement eaux usées

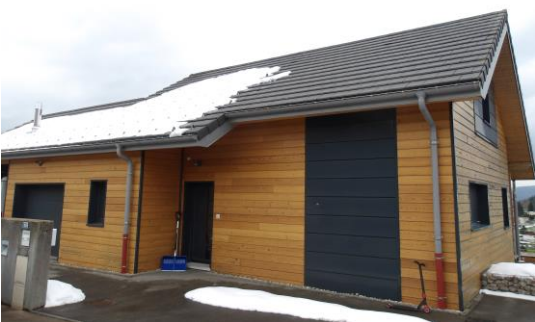
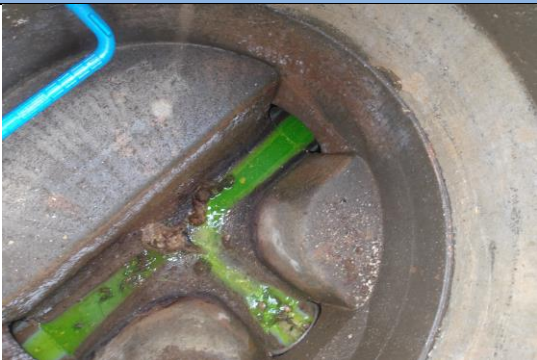
Vue générale			Colorant dans le réseau eaux usées

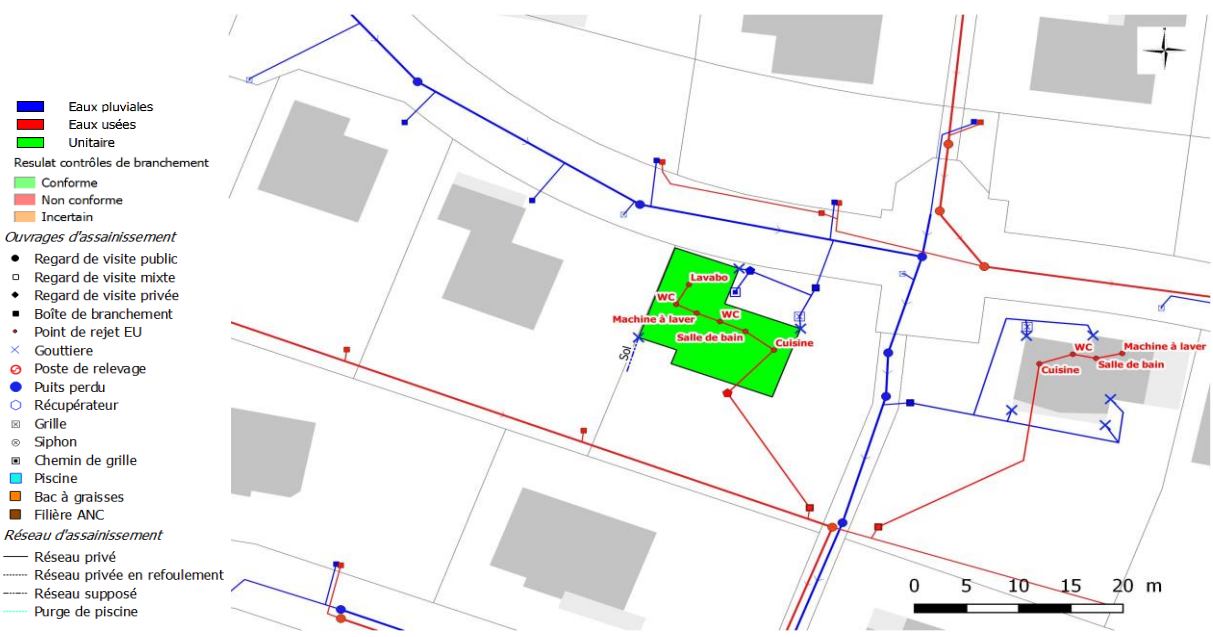
Commentaires : <div style="text-align: center;">Les branchements privés eaux pluviales et eaux usées de l'habitation sont conformes.</div>			
Photos

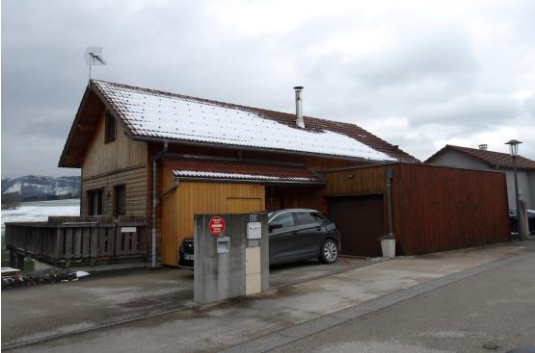
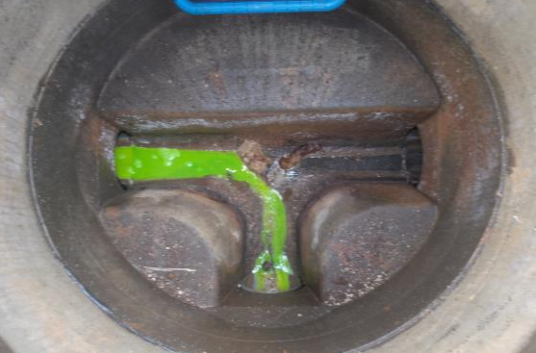
Vue générale	Colorant dans le réseau eaux usées

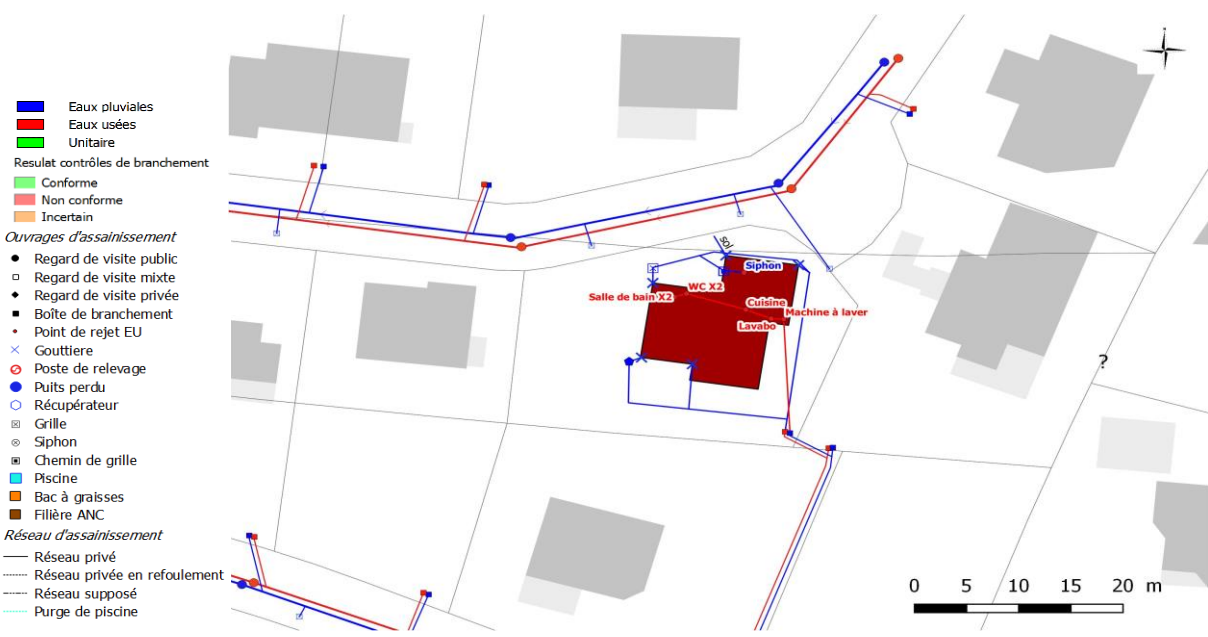
Commentaires :			
Les branchements des eaux pluviales et des eaux usées sont correctement séparés en domaine privé. Une inversion de branchement a eu lieu lors du raccordement des réseaux. Les réseaux devront être repris en amont des boites de branchement et connectés sur la bonne boîte de branchement. M. DUVOISIN a tenu à préciser que lors du contrôle de mise en service la collectivité avait mis conforme son habitation.

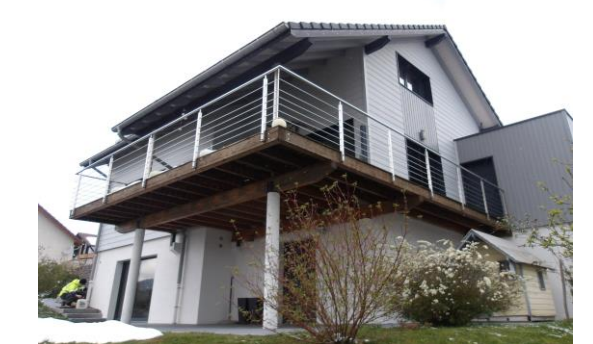
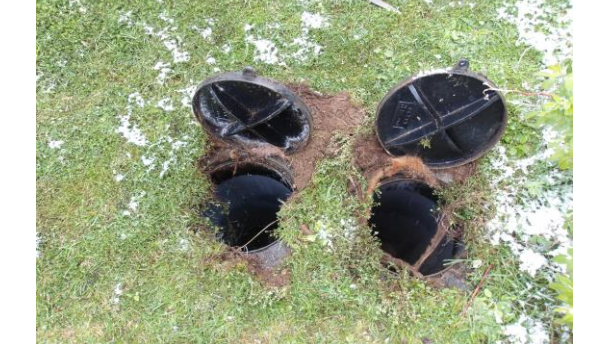
Vue générale	boîte de branchement avec reseau inverse

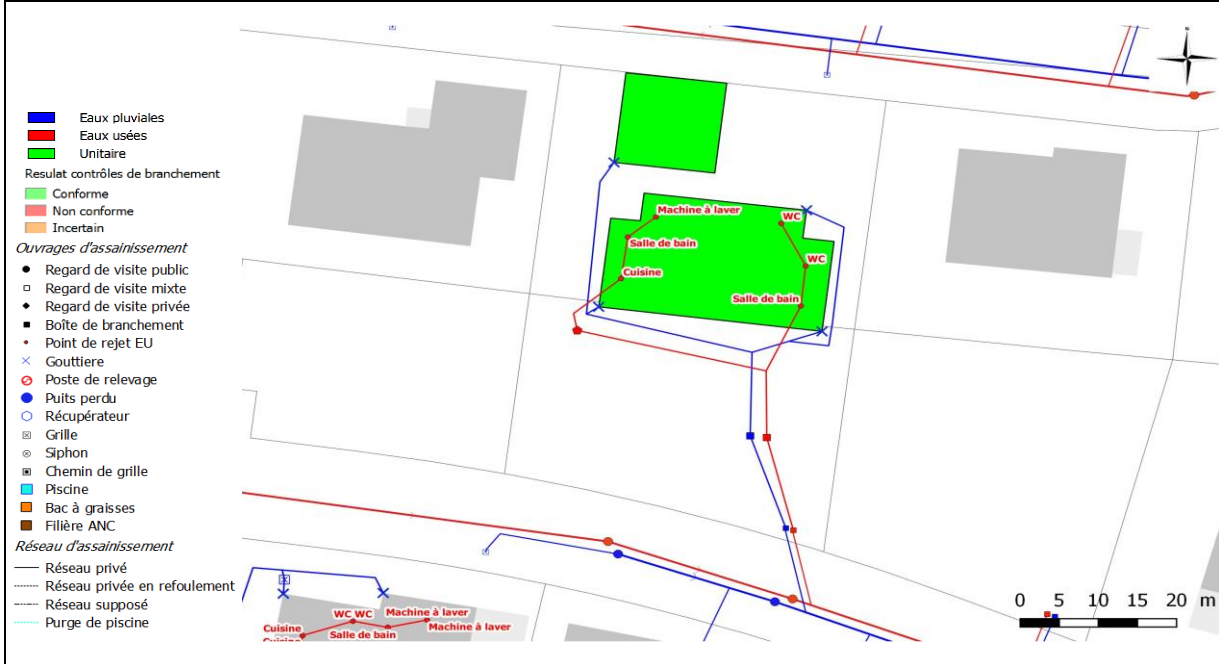
Les boites de branchement des eaux usées et des eaux pluviales n'ont pas été retrouvées. Les branchements privés des eaux pluviales et des eaux usées de l'habitation sont conformes.

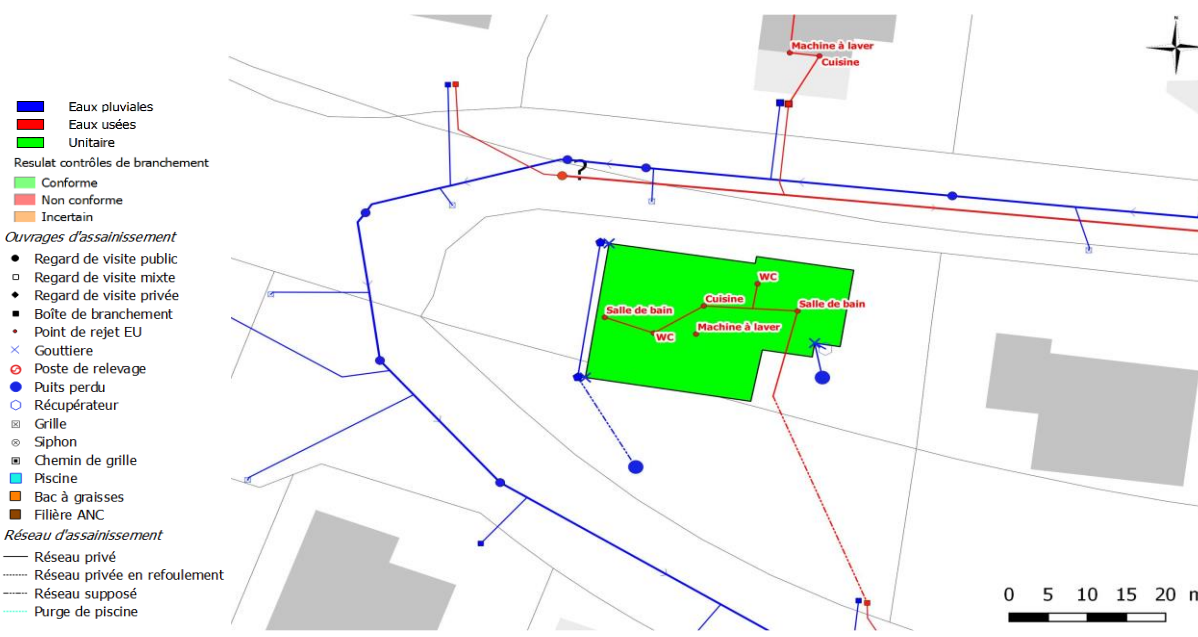
Commentaires :			
La machine à laver n'a pas été testée par manque d'accès. Le raccordement aux eaux usées a été validée au niveau du regard de visite en aval. Les boîtes de branchements des eaux pluviales et des eaux usées n'ont pas été trouvées.			
Photos

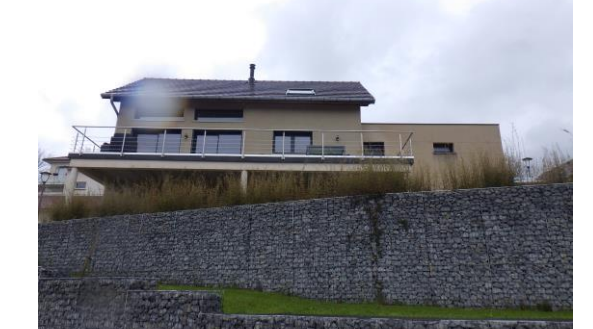
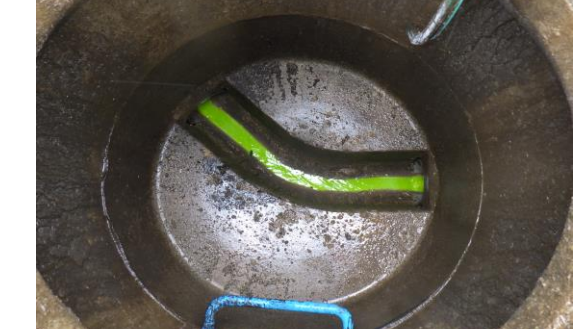
Vue générale	Colorant dans le réseau eaux usées

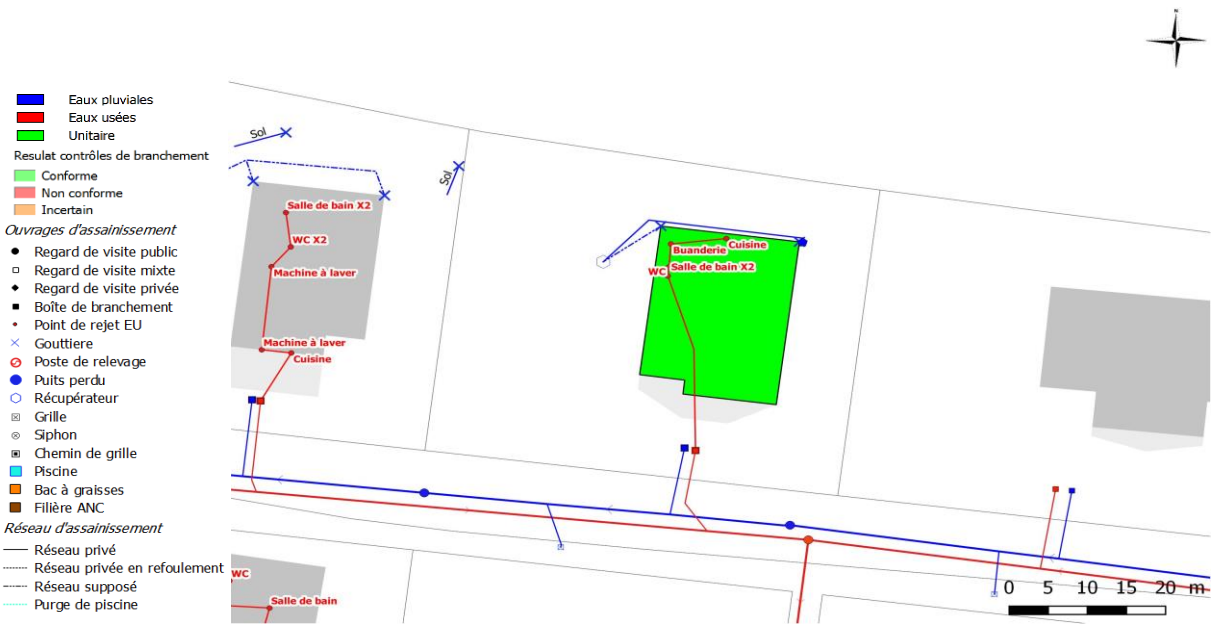
Commentaires : <div style="text-align: center;">La boite de branchement des eaux pluviales ne semble pas être utilisée.</div>			
Photos

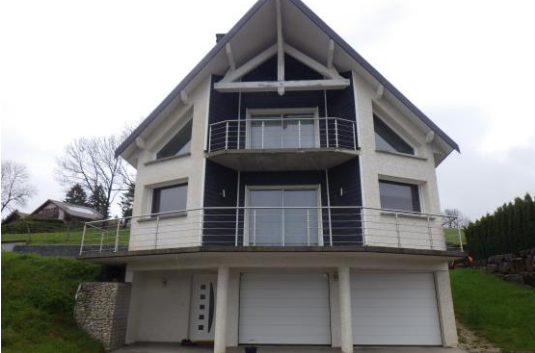
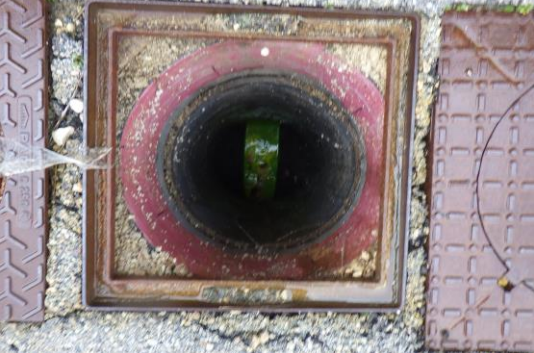
Vue générale	Colorant dans le réseau eaux usées

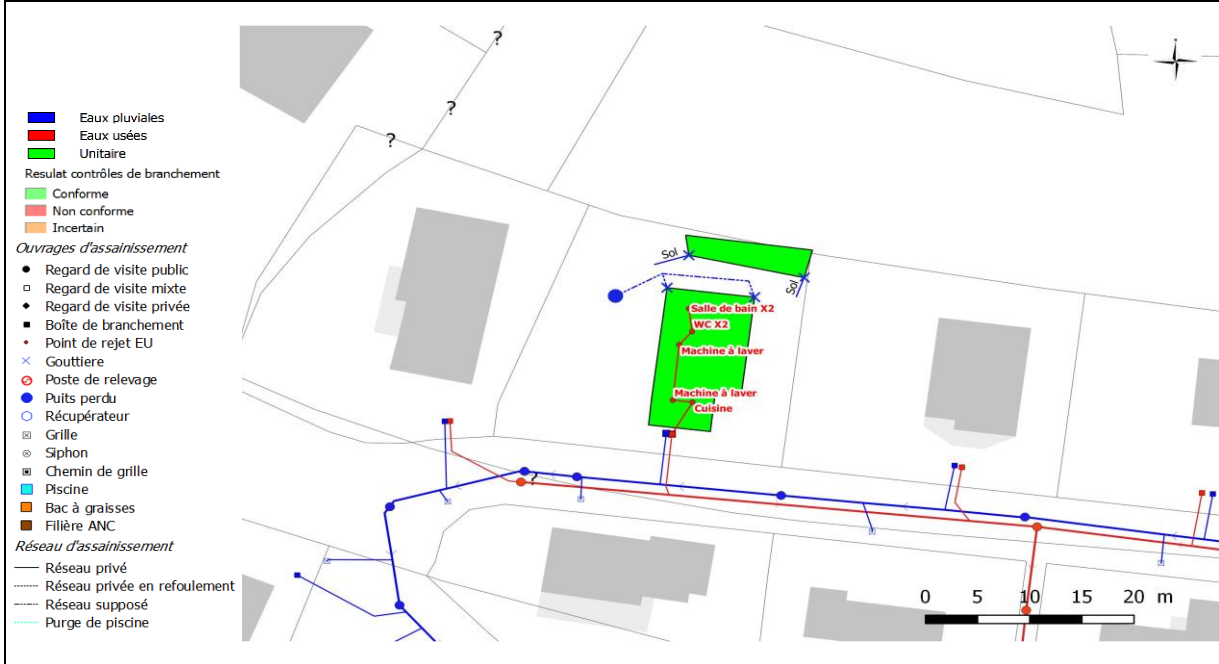
Les branchements privés eaux pluviales et eaux usées de l'habitation sont conformes.

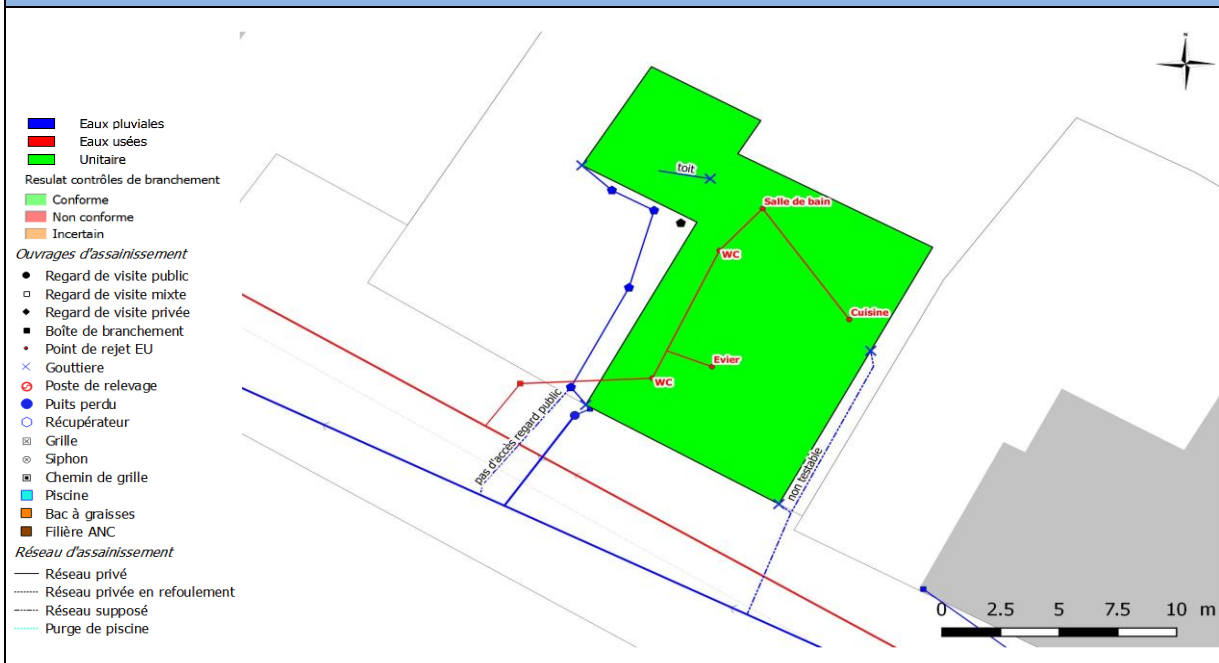
Schéma du raccordement actuel :

L'exutoire du réseau des eaux pluviales n'a pas été retrouvé mais ne semble pas être raccordé aux eaux usées.

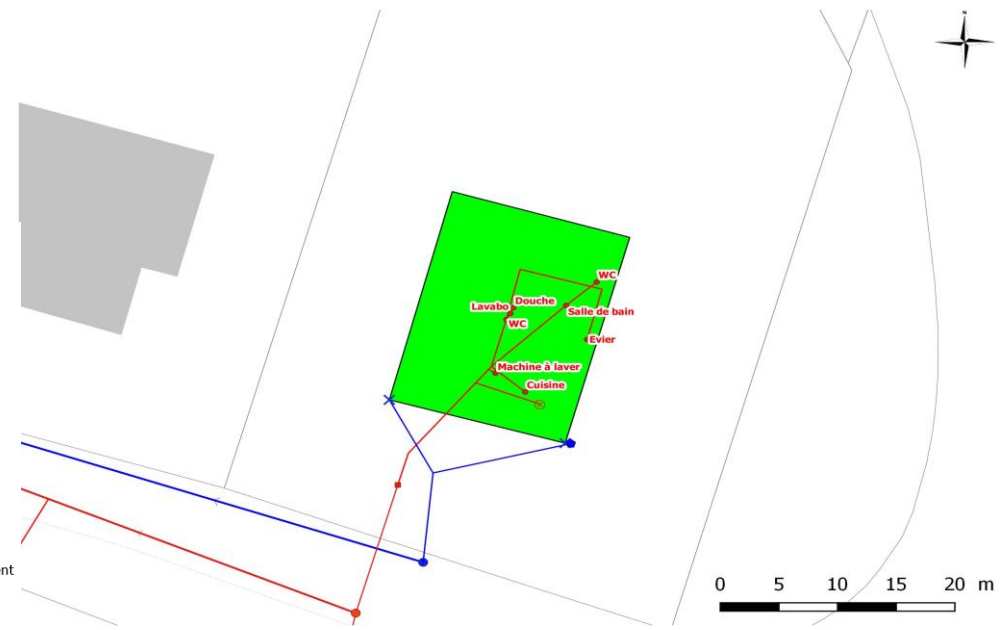
Commentaires : <div style="text-align: center;">Les branchements privés eaux pluviales et eaux usées de l'habitation sont conformes.</div>			
Photos

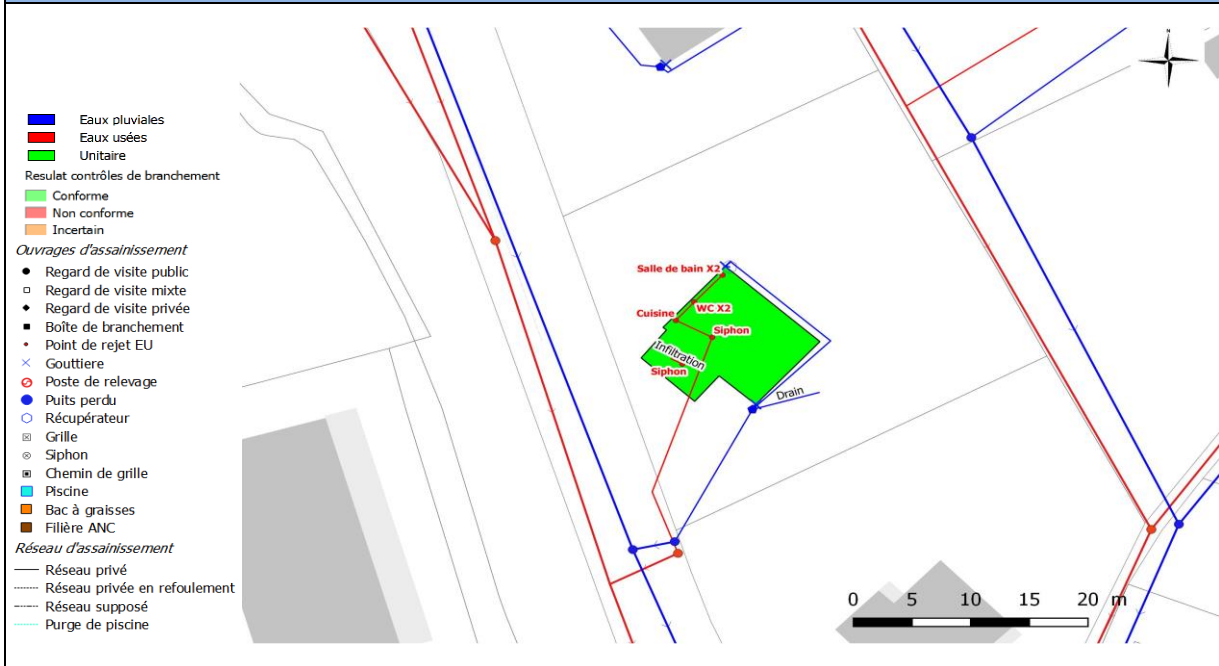
Schéma du raccordement actuel :

Les branchements privés eaux pluviales et eaux usées de l'habitation sont conformes.

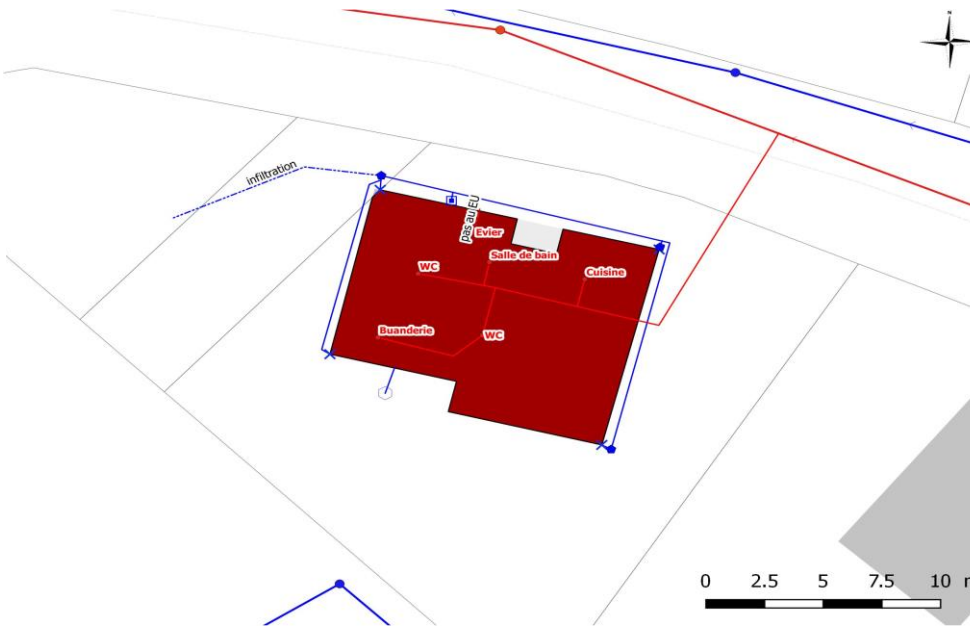
Commentaires : Les eaux pluviales sont supposées être en infiltration.			
Photos

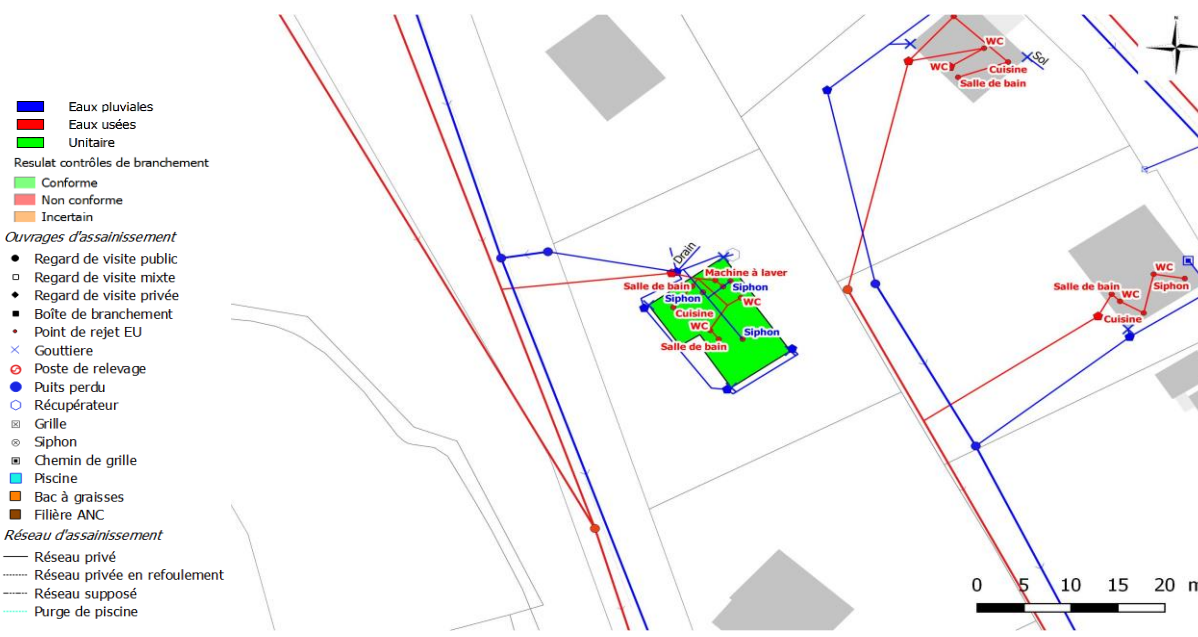
Commentaires : <div style="text-align: center;">Les branchements privés eaux pluviales et eaux usées de l'habitation sont conformes.</div>			
Photos

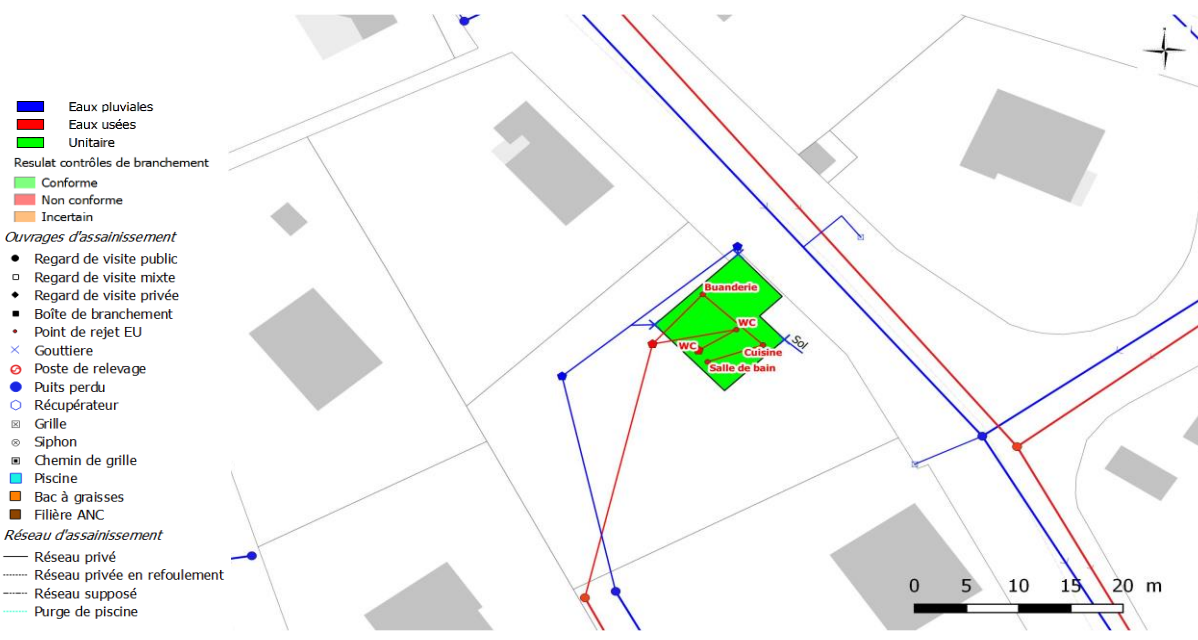
Commentaires : <div style="text-align: center;">Les branchements privés eaux pluviales et eaux usées de l'habitation sont conformes.</div>

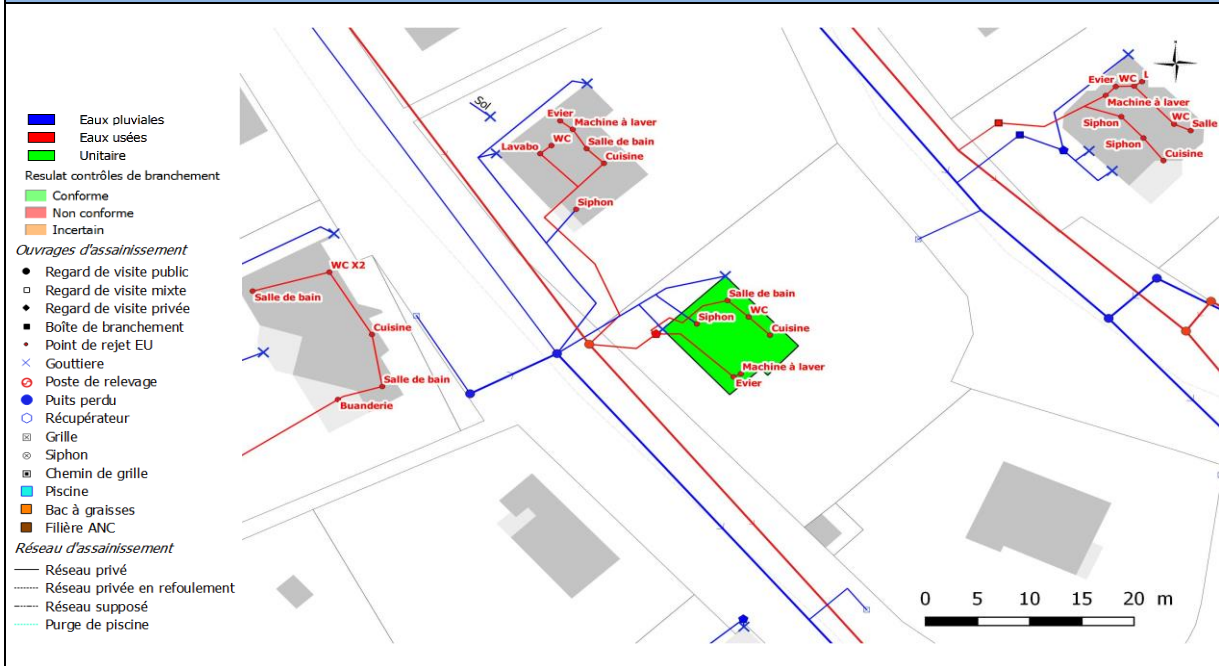
Schéma du raccordement actuel :

Les branchements privés eaux pluviales et eaux usées de l'habitation sont conformes.

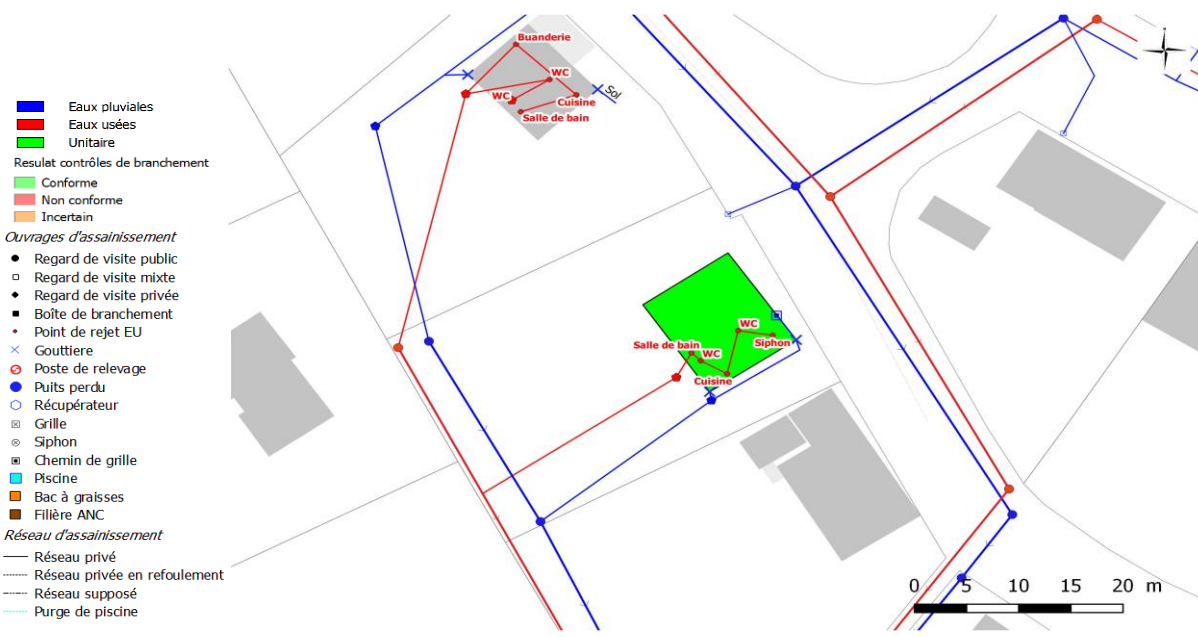
Commentaires : <div style="text-align: center;">Les branchements privés eaux pluviales et eaux usées de l'habitation sont conformes.</div>			
Photos

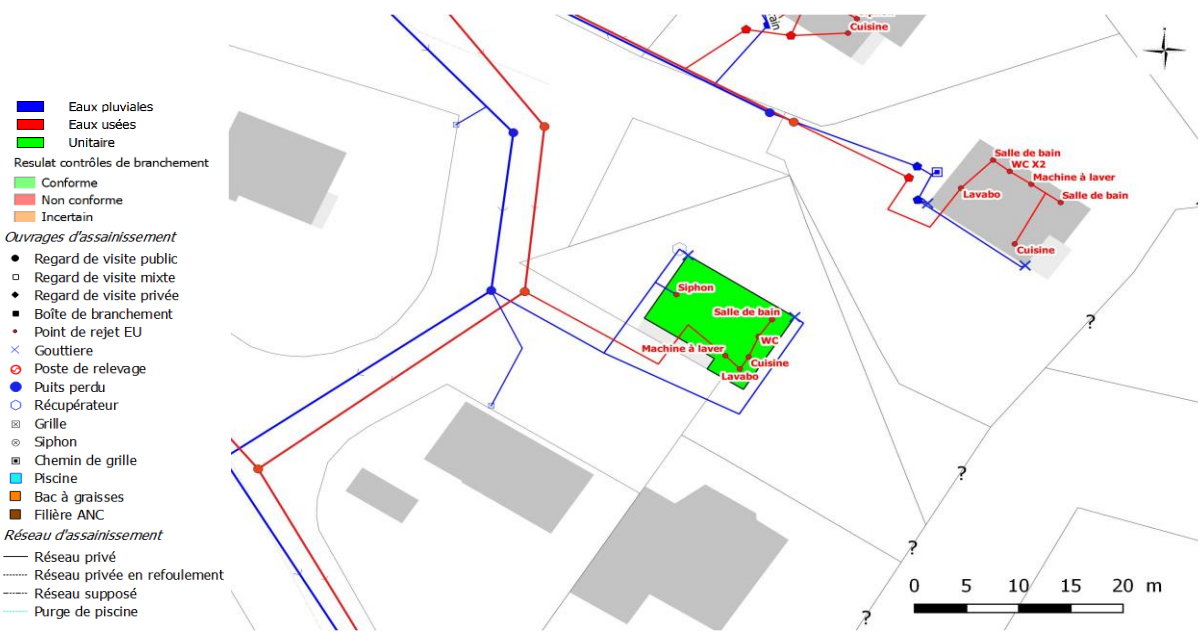
Commentaires : Les branchements privés eaux pluviales et eaux usées de l'habitation sont conformes.			
Photos

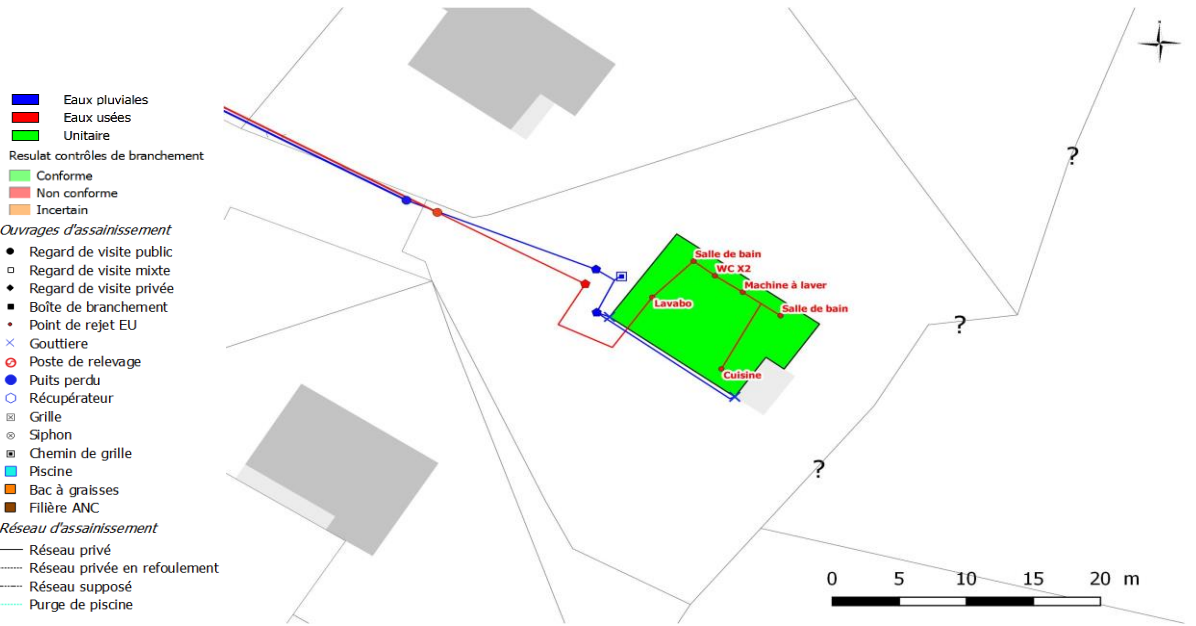
Commentaires : <div style="text-align: center;">Les branchements privés eaux pluviales et eaux usées de l'habitation sont conformes.</div>
