Communauté de Communes des Lacs et Montagnes du Haut Doubs Schéma directeur du système d'assainissement de la commune de Jougne Fiche descriptive des contrôles de branchement d'eaux usées	Contrôle N° 10
Intervenants : SAS/QUH		Date des investigations : mardi 27 août 2024	
Généralités		Modalité du contrôle	
Nom propriétaire : Jouille Nicolas Nom occupant : Jouille Nicolas Adresse : 1 Rue des écoles Commune : Jougne	Test à la fumée : Non Test au colorant sur installations EU : Oui Si non, motif : Test au colorant sur installations EP : Oui Si non, motif :		
Résultats			
Conformité EU : Oui		Conformité EP : Oui	
Description de la non-conformité : <div style="text-align: center;">Rien à signaler</div>			
Schéma du raccordement actuel :

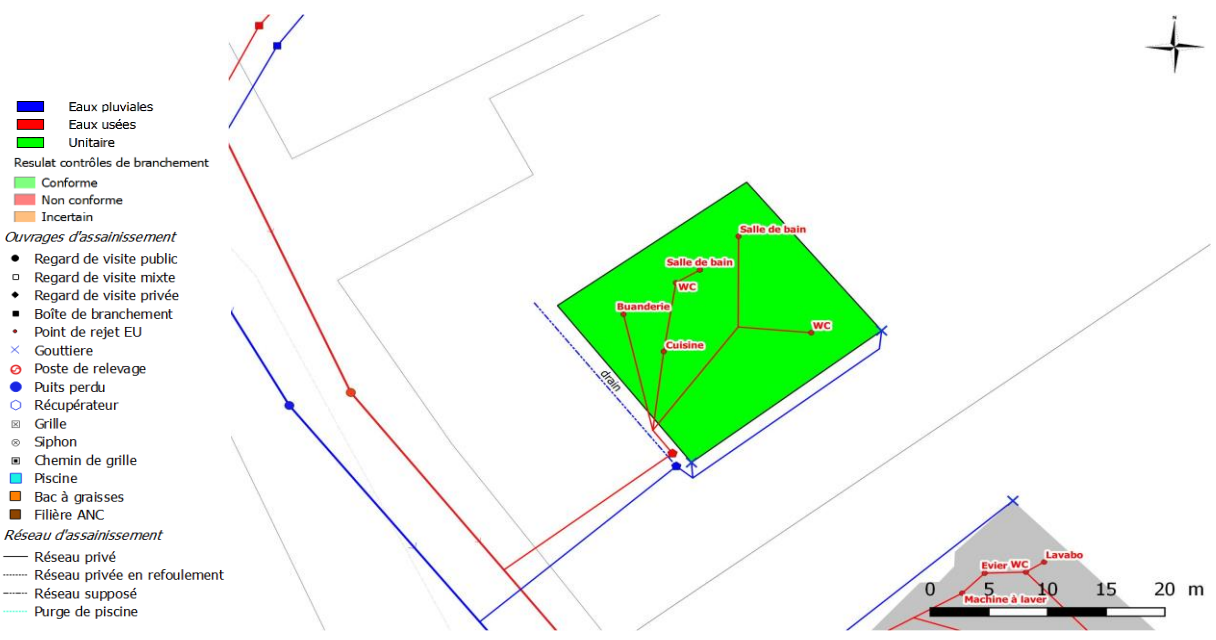
Commentaires : <div style="text-align: center;">Les branchements privés eaux pluviales et eaux usées de l'habitation sont conformes.</div>			
Photos

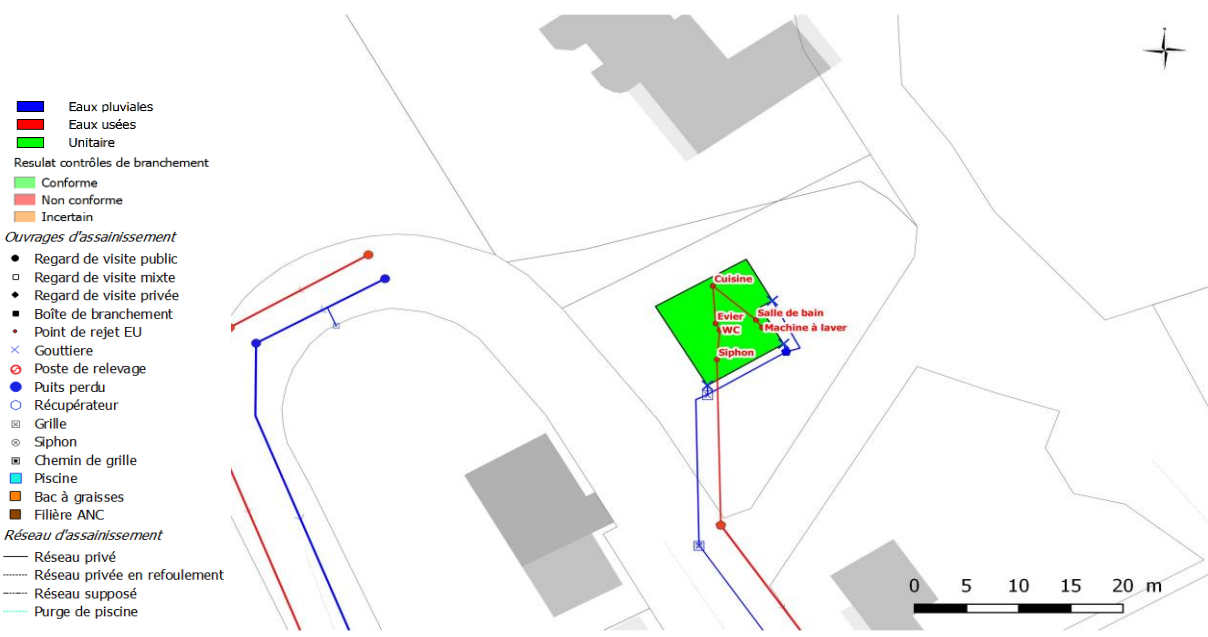
Commentaires : <div style="text-align: center;">Les branchements privés eaux pluviales et eaux usées de l'habitation sont conformes.</div>			
Photos

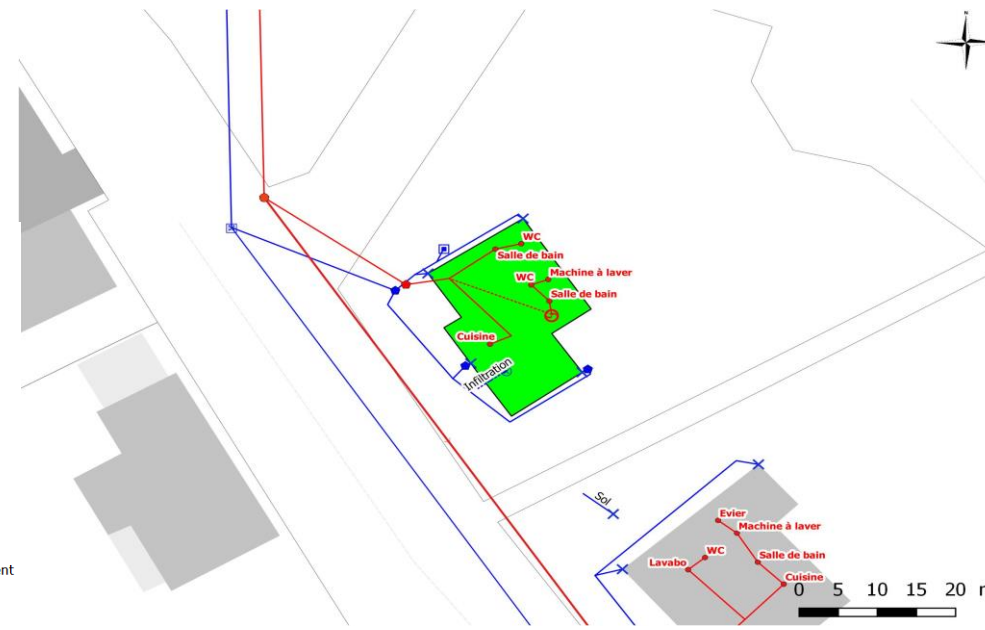
Commentaires : <div style="text-align: center;">Les branchements privés eaux pluviales et eaux usées de l'habitation sont conformes.</div>			
Photos

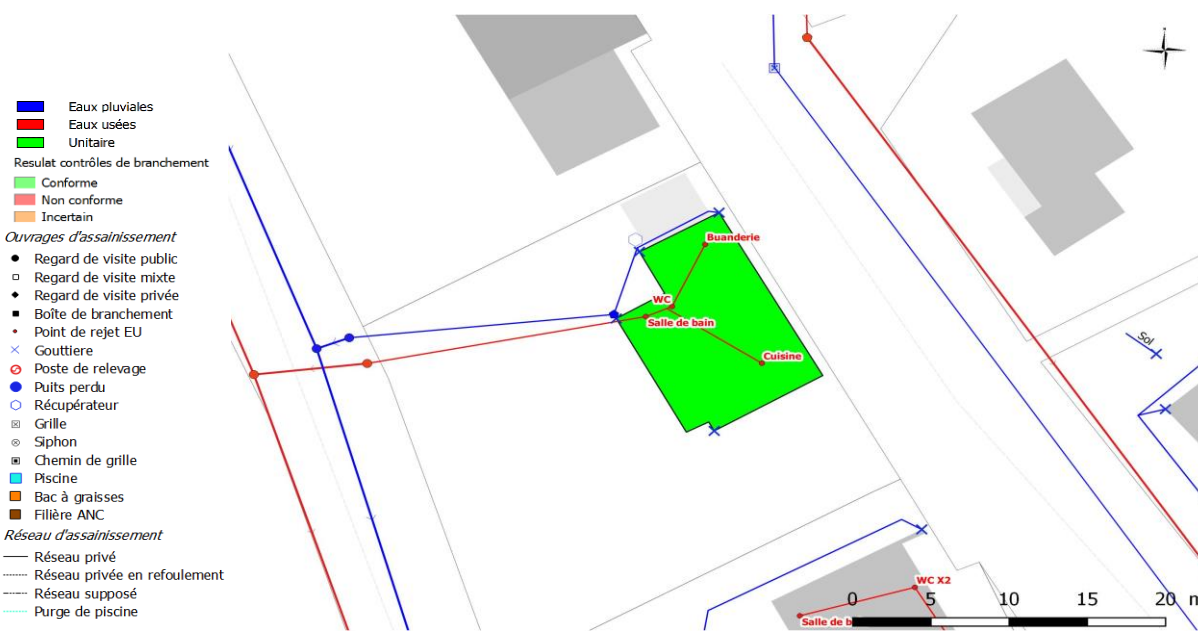
Commentaires : <div style="text-align: center;">Les branchements privés eaux pluviales et eaux usées de l'habitation sont conformes.</div>

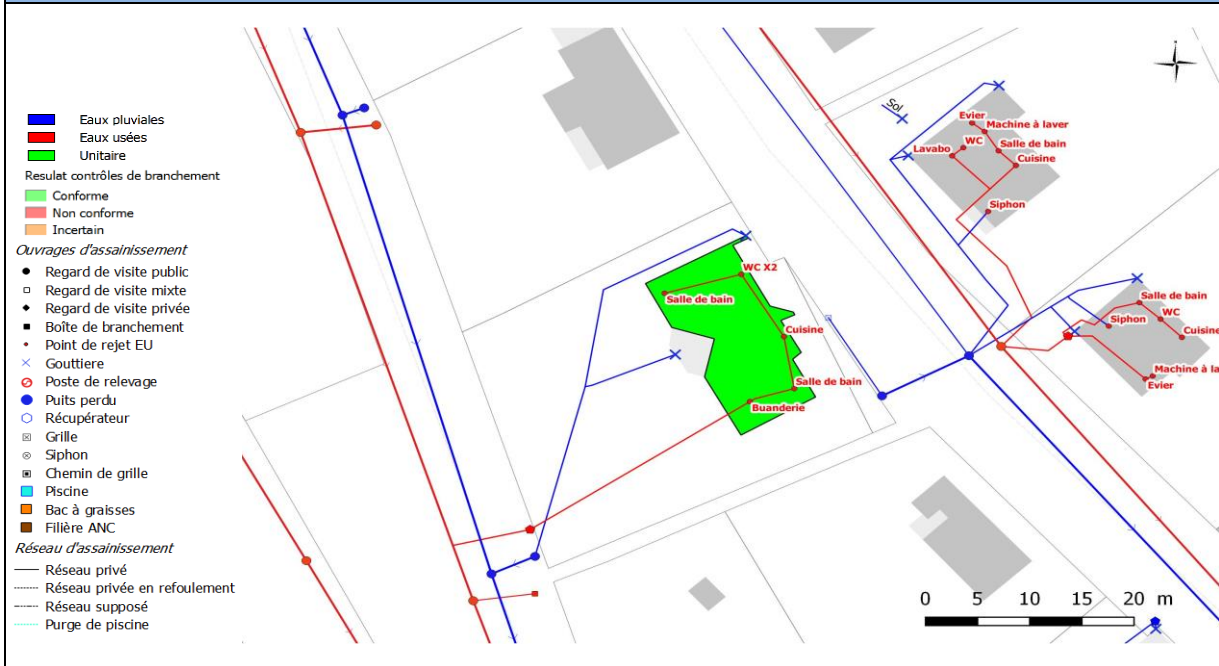
Schéma du raccordement actuel :

Les branchements privés eaux pluviales et eaux usées de l'habitation sont conformes.

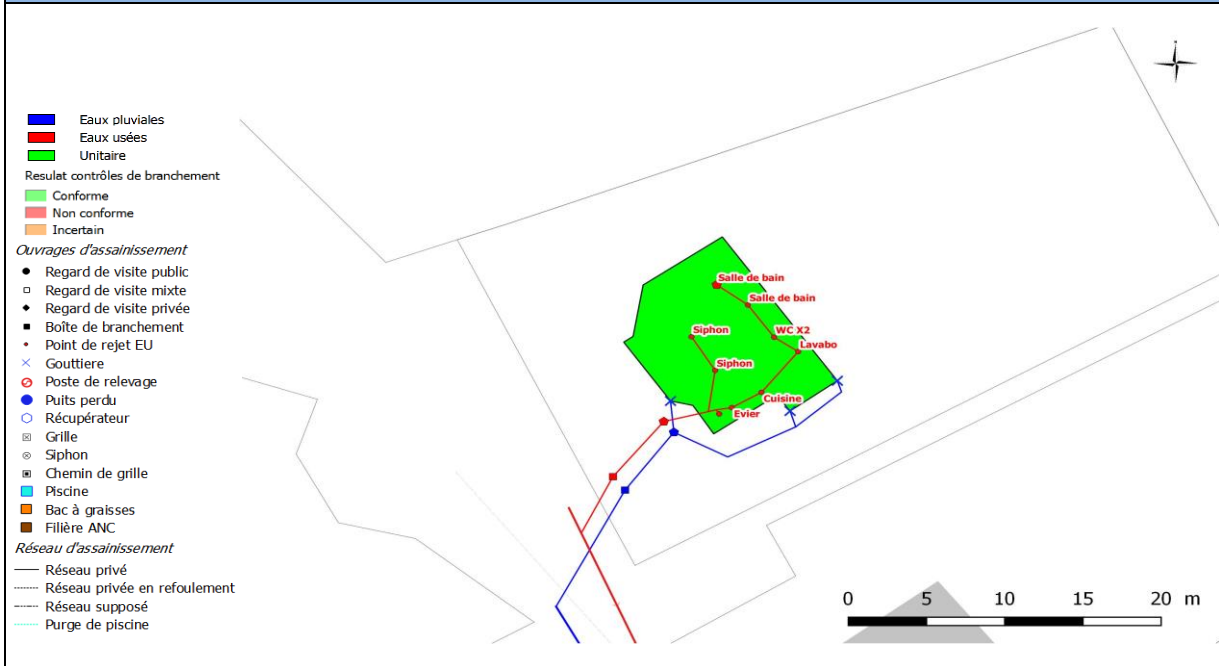
Schéma du raccordement actuel :

Résultats	
Conformité EU : Oui	Conformité EP : Oui
Description de la non-conformité :	
Rien à signaler

Les branchements privés eaux pluviales et eaux usées de l'habitation sont conformes.

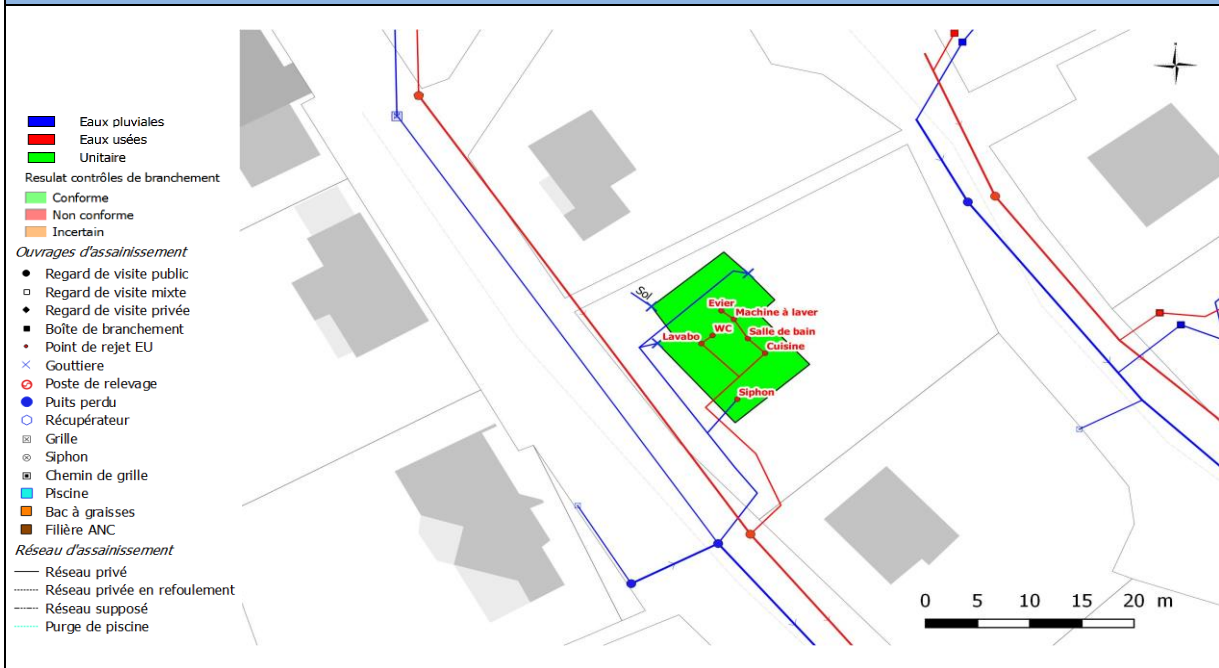
Schéma du raccordement actuel :

Conformité EU : Oui	Conformité EP : Oui
--	--

Les branchements privés eaux pluviales et eaux usées de l'habitation sont conformes.

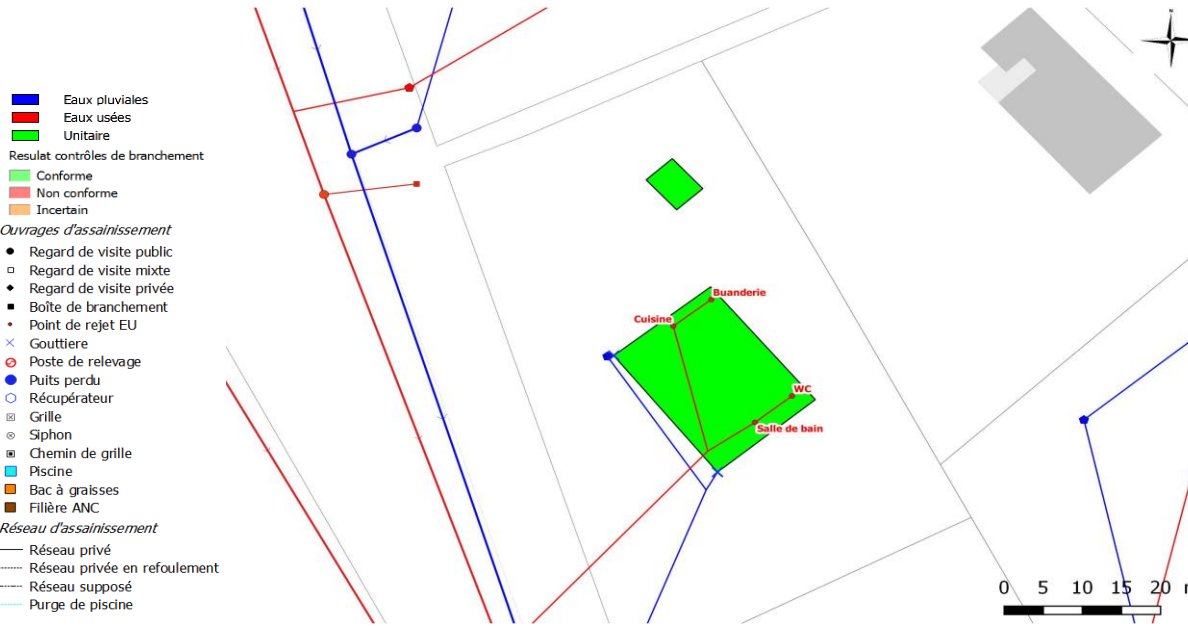
Communauté de Communes des Lacs et Montagnes du Haut Doubs Schéma directeur du système d'assainissement de la commune de Jougne Fiche descriptive des contrôles de branchement d'eaux usées	Contrôle N° 818
Intervenants : QUH/SIC		Date des investigations : mercredi 15 mai 2024	
Généralités		Modalité du contrôle	
Nom propriétaire : SABATINNI Alain Nom occupant : SABATINNI Alain Adresse : 16 Rue des Ravières Commune : Jougne		Test à la fumée : Non Test au colorant sur installations EU : Oui Si non, motif : Test au colorant sur installations EP : Oui Si non, motif :	
Résultats			
Conformité EU : Oui		Conformité EP : Oui	
Description de la non-conformité : <div style="text-align: center;">Rien à signaler</div>			
Schéma du raccordement actuel :

Commentaires : <div style="text-align: center;">Les branchements privés eaux pluviales et eaux usées de l'habitation sont conformes.</div>

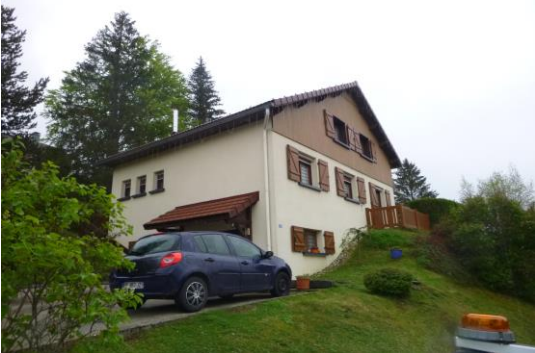
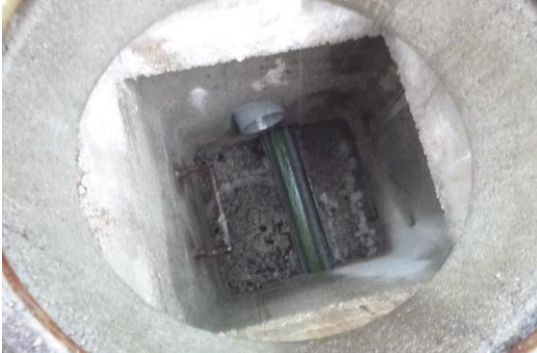
Vue générale	Colorant dans le regard de visite eaux usées

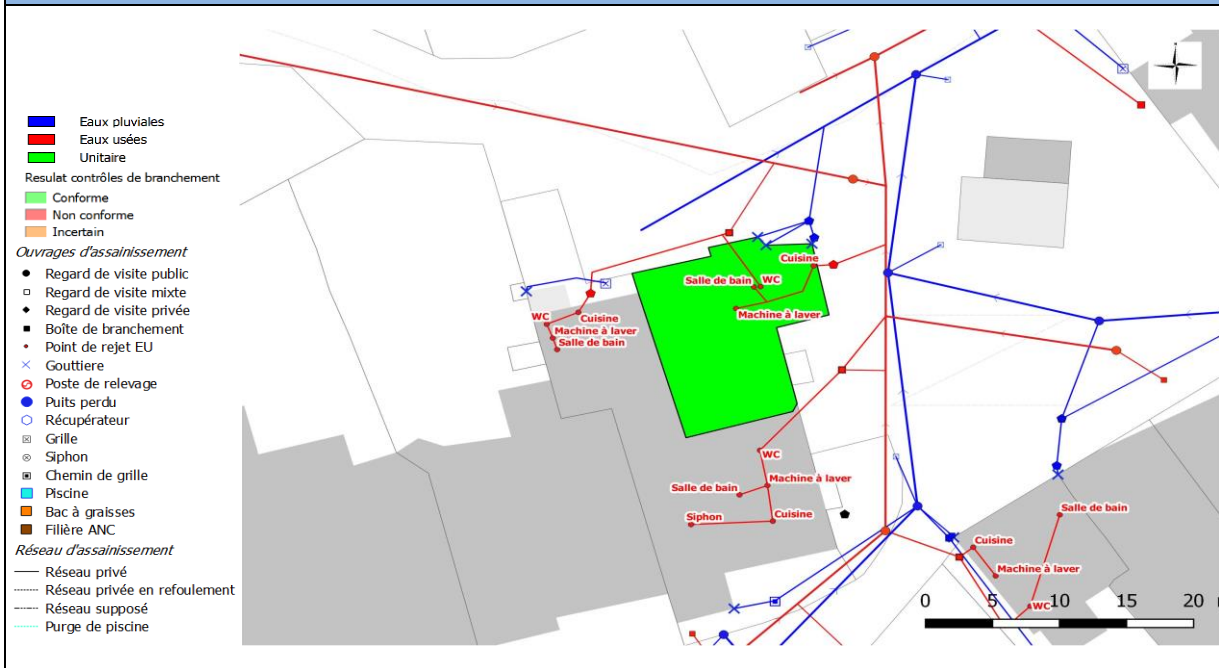
Schéma du raccordement actuel :

Conformité EU : Oui	Conformité EP : Oui
--	--

Les branchements privés eaux pluviales et eaux usées de l'habitation sont conformes.

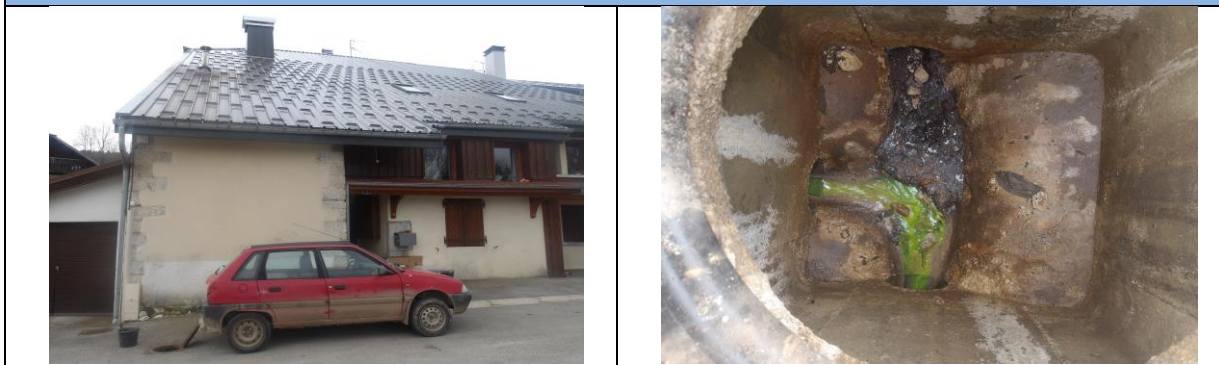
Vue générale

Colorant dans la boîte de branchement eaux usées.

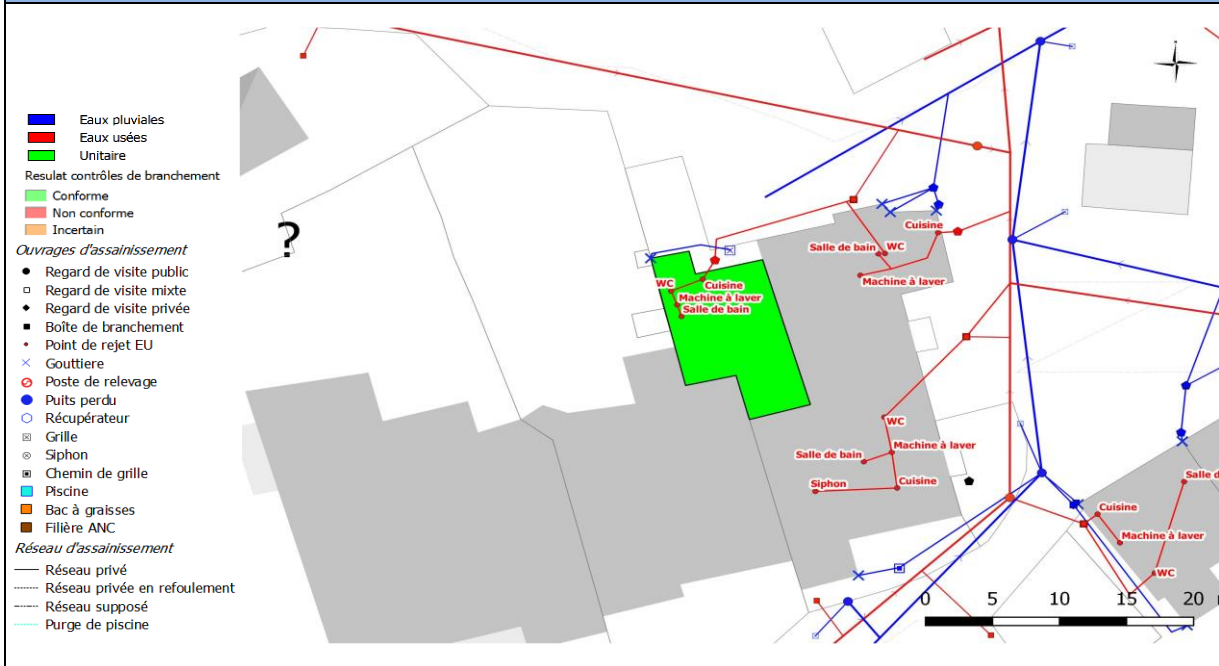
Schéma du raccordement actuel :

Résultats	
Conformité EU : Oui	Conformité EP : Oui
Description de la non-conformité :	
Rien à signaler

Les branchements privés des eaux pluviales et des eaux usées de l'habitation sont conformes. Le bâtiment compte plusieurs logements.

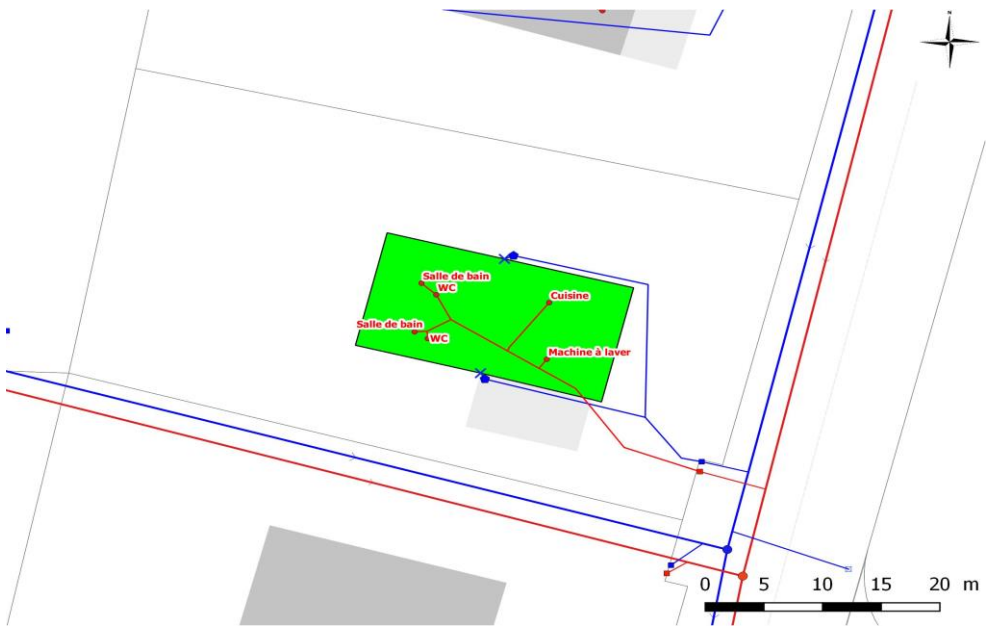
Commentaires : <div style="text-align: center;">Les branchements privés eaux pluviales et eaux usées de l'habitation sont conformes.</div>			
Photos

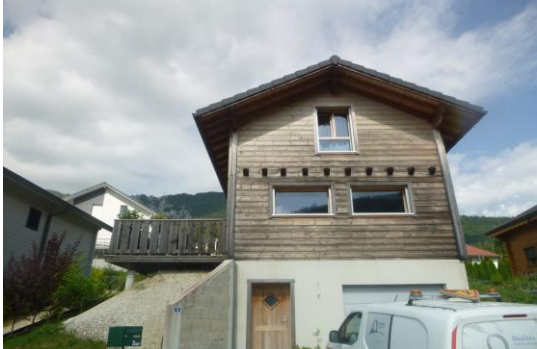
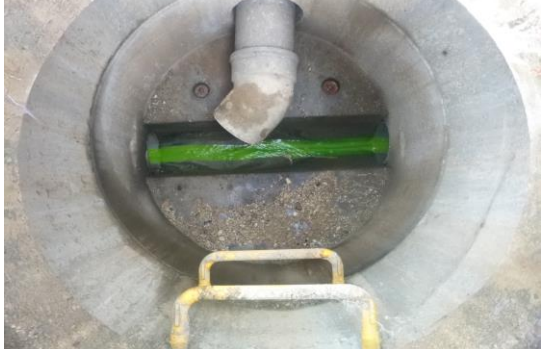
Vue générale	Colorant dans le regard de visite eaux usées

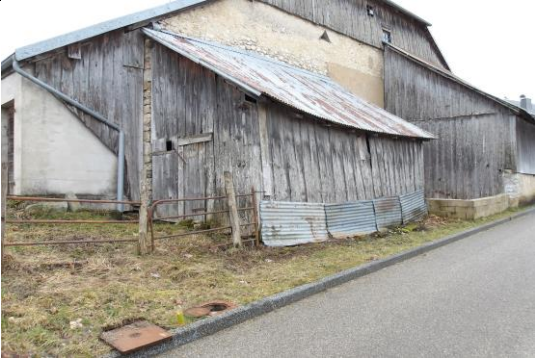
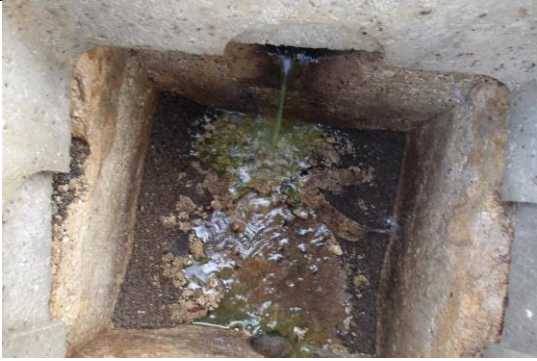
Commentaires :			
<p style="text-align: center;">Les branchements privés des eaux pluviales et des eaux usées de l'habitation sont conformes. Des projet des nouveaux points de rejets sont en cours de création.</p>			
Photos

Vue générale	Colorant dans la boîte de branchement eaux usées.

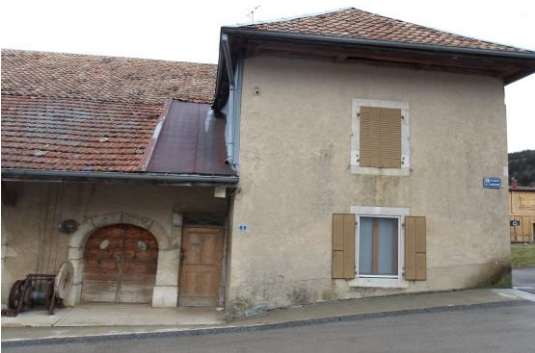
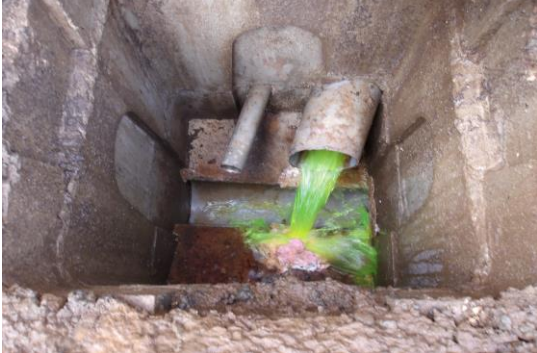
Commentaires :			
Les branchements privés des eaux pluviales et des eaux usées de l'habitation sont conformes. Les logements sont en location est des projets des nouveaux points de rejets sont en cours de création.			
Photos

Vue générale	Colorant dans le réseau eaux usées

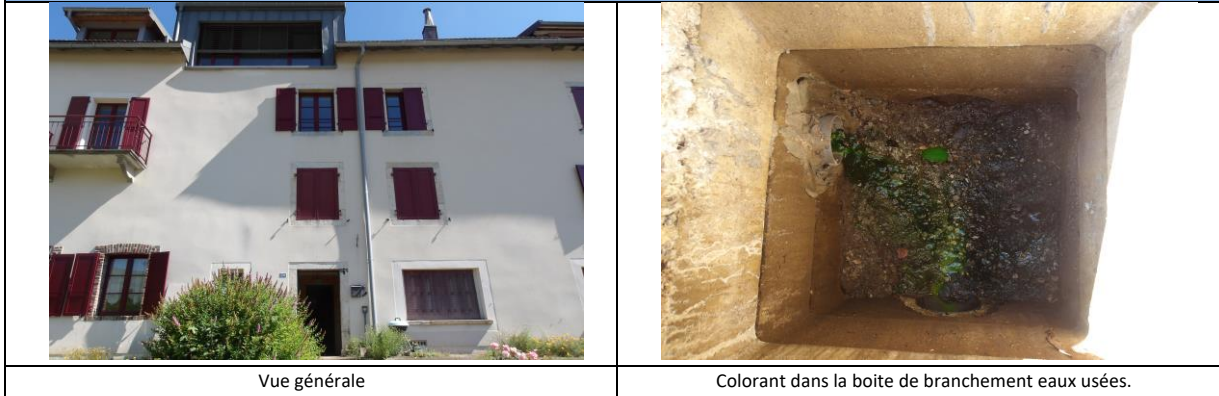
Résultats	
Conformité EU : Oui	Conformité EP : Incertain
Description de la non-conformité : Plusieurs points de rejet des eaux pluviales n'ont pas pu être définis. Certains d'entre eux sont non testables au colorant.

La copropriété est divisée en 5 logements. Le logement contrôlé est conforme sur les eaux usées mais la copropriété est non conforme avec réserve sur les eaux pluviales.

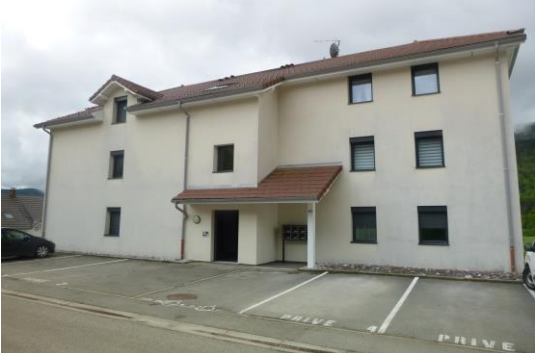
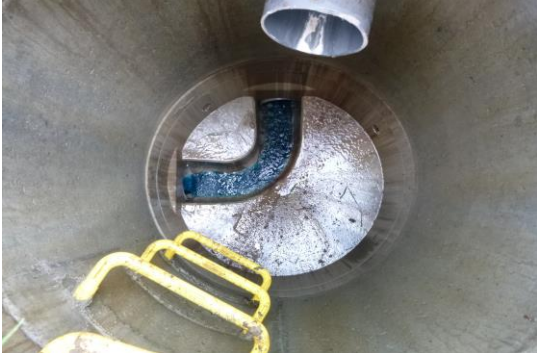
Commentaires :			
<p style="text-align: center;">Les branchements des eaux pluviales de l'immeuble et le branchement des eaux usées du logement sont conformes. La machine à laver n'a pas été testée par manque d'accès.</p>			
Photos

Vue générale	Colorant dans le regard de visite eaux pluviales

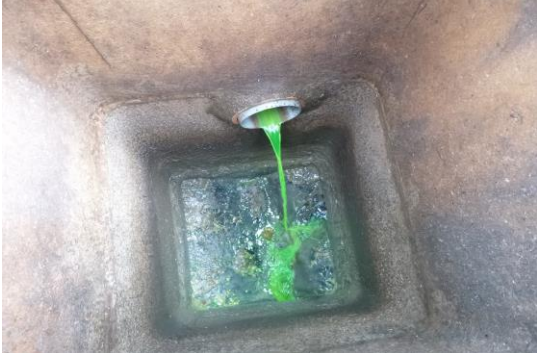
Vue générale	Colorant dans le regard de visite eaux usées

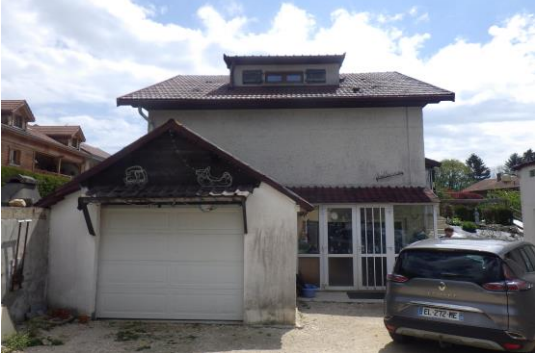
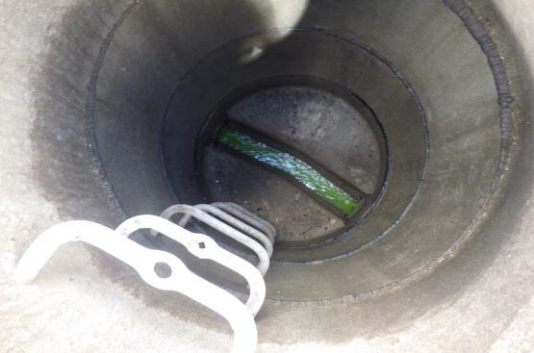
Commentaires : Les exutoires des gouttières de l'habitation n'ont pas été localisés, mais les eaux pluviales ne sont pas raccordées sur le réseau d'assainissement			
Photos

Vue générale	Colorant dans le regard de visite eaux usées

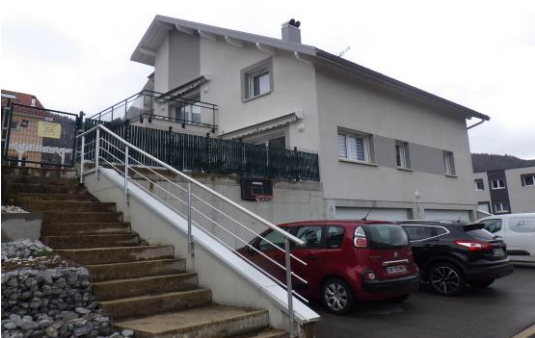
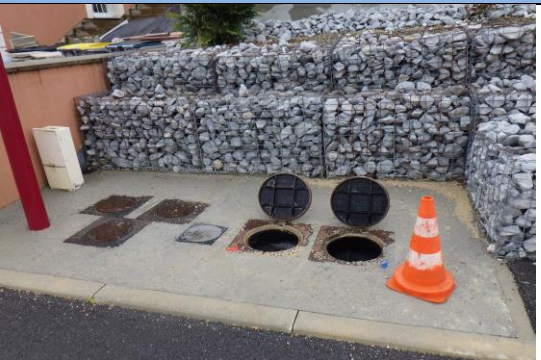
Commentaires :			
<p style="text-align: center;">Les branchements privés des eaux pluviales et des eaux usées du logement sont conformes. La boîte de branchement des eaux pluviales semble inutilisée</p>			
Photos

Vue générale	Boîtes de branchement EU/EP

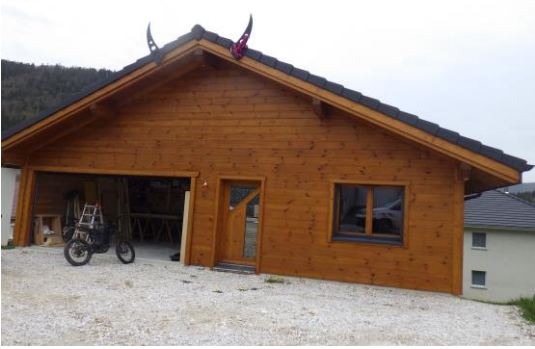
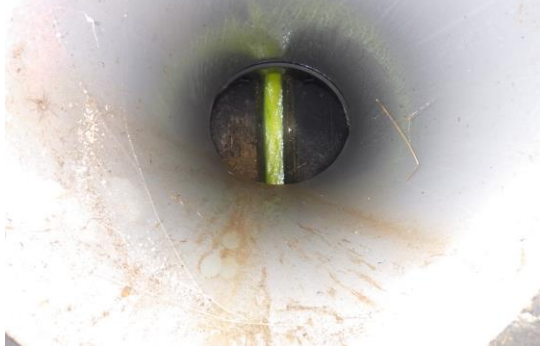
Commentaires : <div style="text-align: center;">Les boîtes de branchement étaient inversées sur les plans fournis. Présence d'une partie locative en rez-de-chaussée</div>			
Photos

Vue générale	Colorant dans la boîte de branchement eaux usées.

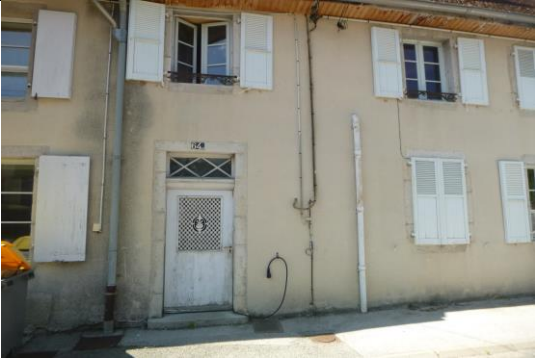
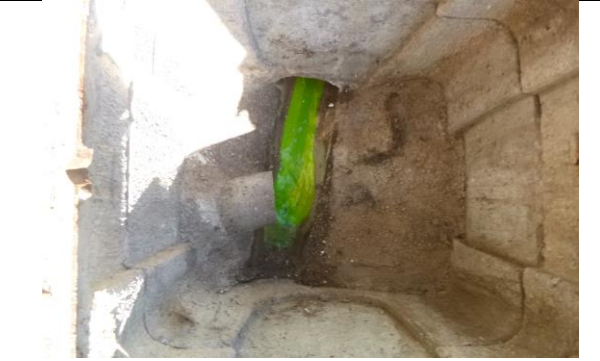
Commentaires :			
Le tracé du réseau en aval du regard des eaux usées du jardin est incertain. Le colorant des eaux usées a été observé dans le regard des eaux usées public à l'extrémité sud-ouest du bâtiment.			
Photos

Vue générale	Branchement EU de la cuisine côté rue

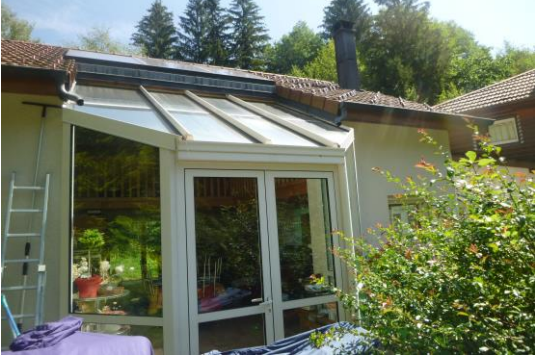
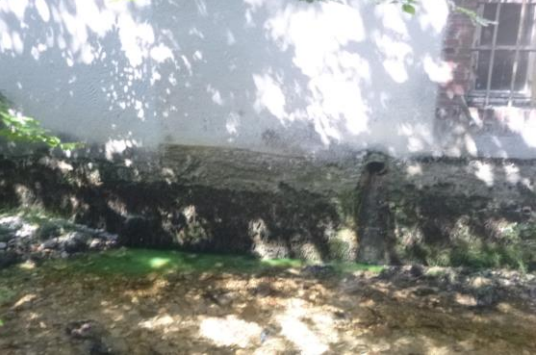
Commentaires :			
<p>Deux habitations mitoyennes partagent la fosse septique. La gouttière de la véranda alimente le récupérateur des eaux pluviales pour l'alimentation en eau. Présence d'une boîte de branchement des eaux usées qui ne semble pas être utilisée (en charge et rempli d'eaux claires).</p>			
Photos

Vue générale	Rejet du trop-plein de la fosse au cours d'eau

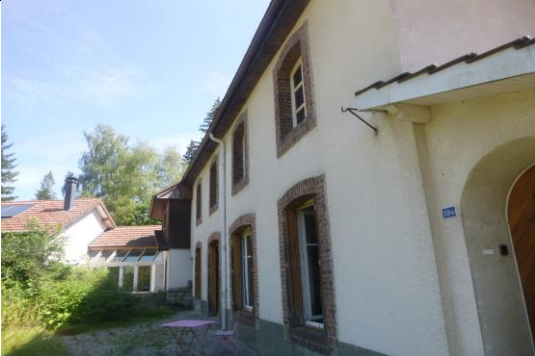
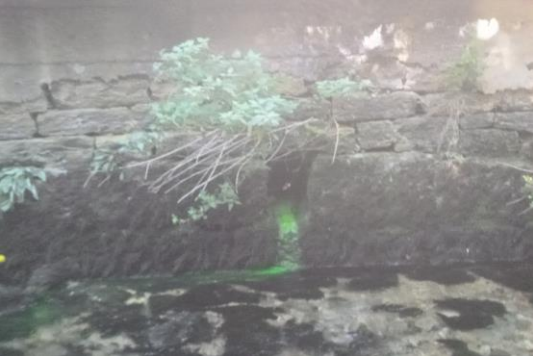
Commentaires : Deux habitations mitoyennes partagent la fosse sceptique. Citerne de récupération EP pour l'alimentation en eau de la maison. Présence d'une boîte de branchement des eaux usées qui ne semble pas être utilisée (en charge et rempli d'eaux claires).			
Photos

Vue générale	Rejet direct au milieu naturel

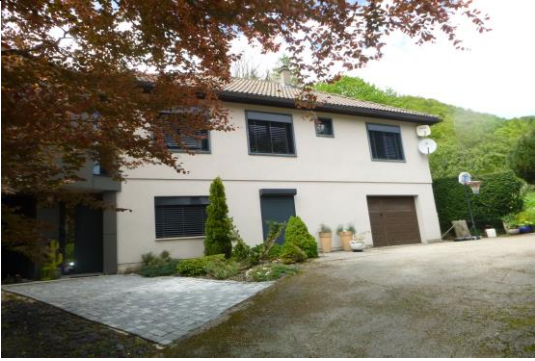
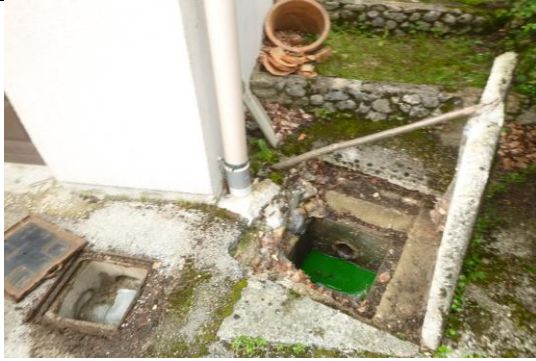
Commentaires :			
<p>Les autres points de rejet eaux usées de la maison transitent par la boîte de branchement des eaux usées avant d'atteindre le réseau unitaire (grille). Le raccordement du trop-plein de la fosse septique avant le réseau unitaire n'a pas été clairement identifié (absence de colorant dans la grille en aval). La fosse septique devra être déconnectée et pourra être raccordée à la conduite des eaux usées existante. Dans le cas d'une requalification du réseau public unitaire en place en réseau d'eaux pluviales, le point de raccordement de la gouttière Est de l'habitation pourra être conservé.</p>			
Photos

Vue générale	Colorant injecté depuis la sortie du trop-plein de la fosse septique

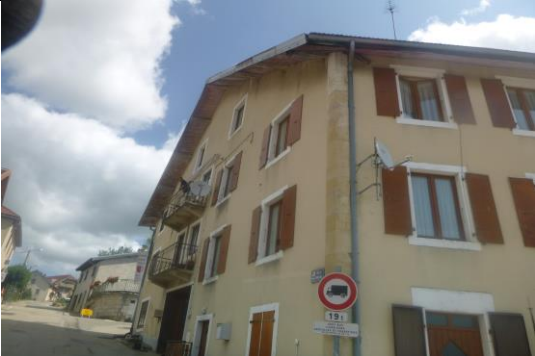
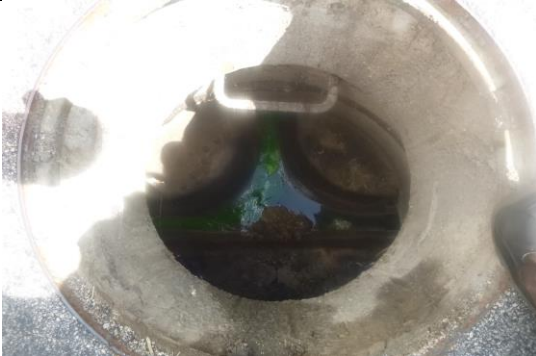
Commentaires : <div style="text-align: center;">Les branchements privés eaux pluviales et eaux usées de l'habitation sont conformes.</div>			
Photos

Vue générale	Colorant dans le regard de visite eaux usées
