Communauté de Communes Lacs et Montagnes du Haut-Doubs

Etude hydrogéologique par traçage du point de rejet de la future STEP de Reculfoz

11 août 2025

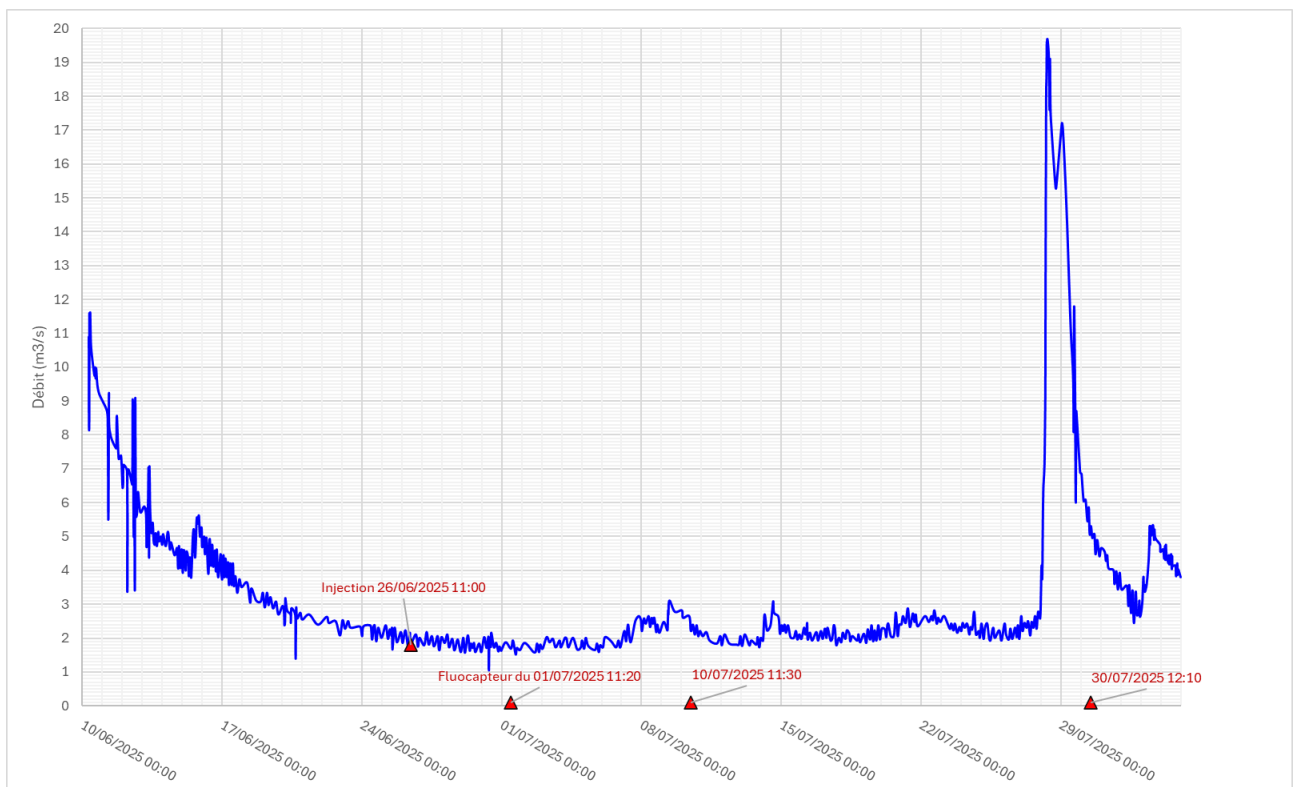
Figure 9 : Débits dans l'Ain à Bourg de Sirod.

Le traçage a été effectué en période de basses eaux alors que le débit de l'Ain à Bourg de Sirod est voisin de 2 m³/s, ce qui correspond au QMNA biennale.

Le 28 juillet on observe un pic de crue à 20 m³/s. Il s'agit d'une crue très modeste puisque la crue biennale est de 103 m³/s.

La dernière tournée de fluocapteurs du 30/07/2025 est effectuée juste après le pic, il est possible que la crue est favorisée l'arrivée du traceur aux sources de l'Ain et Papeterie.

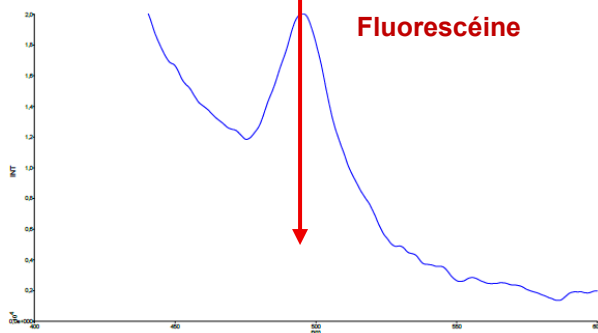
Analyse réalisée sur le fluocapteur « REC_1 – Source de l’Ain » relevé le :

Le fluocapteur REC_1 – Source de l’Ain, relevé le 30/07/2025, présente un pic de fluorescéine.

L'analyse est positive pour les fluocapteurs du 30/07/2025 à la source de l'Ain, et aux sources de la Papeterie (vasque et latérale).

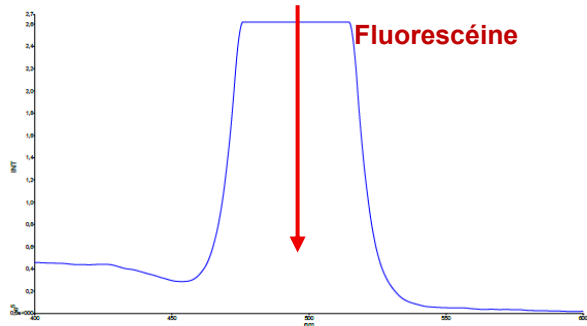
Analyse réalisée sur le fluocapteur « REC_3 – Source de la Papeterie latérale » relevé le :

Le fluocapteur REC_3 – Source de la Papeterie latérale, relevé le 30/07/2025, présente un pic saturé de fluorescéine.
