COMMUNE DE RECUFZOZ
SCHEMA DIRECTEUR D'ASSAINISSEMENT
ETAT DES LIEUX

PLAN GENERAL DU RESEAU D'EAUX PLUVIALES

CAMPAGNE DE MESURE ASSAINISSEMENT

Etude hydrogéologique par traçage du point de rejet de la future STEP de Reculfoz

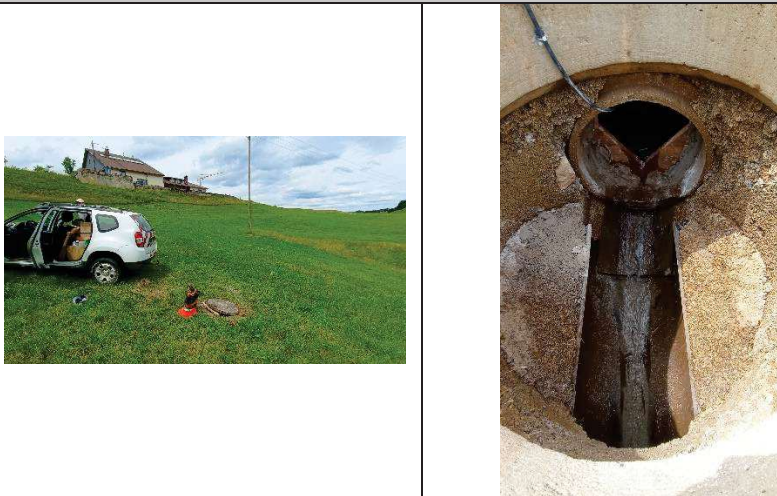
POINTS DE MESURES CAMPAGNE		
REFERENCE	TYPE DE MESURE	PHOTOS DU SITE
Q1	Seuil déversant normalisé

Sur les réseaux gravitaires, les mesures sont effectuées par la mise en place, conformément à la norme AFNOR X10-311, d'un déversoir en paroi mince, spécialement adapté aux caractéristiques du site (forme, type, débit). En amont du seuil jaugé, les mesures de débit sont réalisées par l'utilisation d'une sonde piézorésistive de gamme 0-150mbar ou 0-350mbar reliée à une centrale débitmétrique autonome de type OCTOPUS.

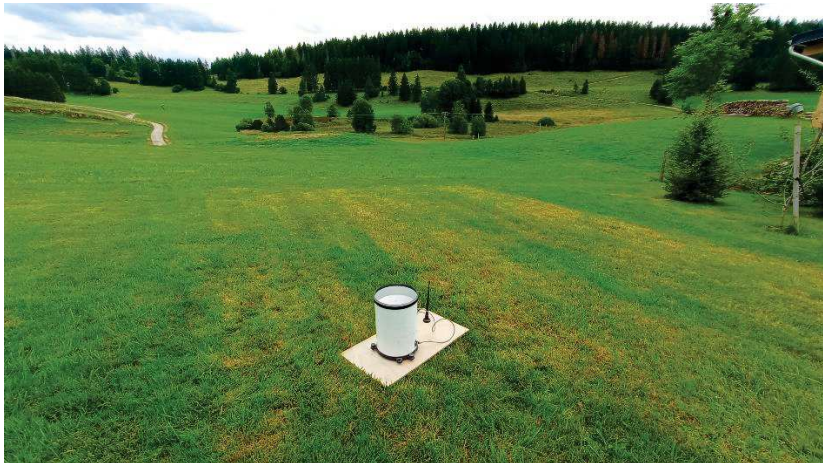
PLUVIOMETRE	Auget basculant

Durant la campagne de mesure, un pluviomètre enregistreur de marque CASELLA a été installé sur la zone d'étude. Ce type de pluviomètre agréé par la Météorologie Nationale permet de connaître l'intensité de chaque précipitation. Son principe est basé sur le stockage en mémoire du basculement d'auget du pluviomètre.

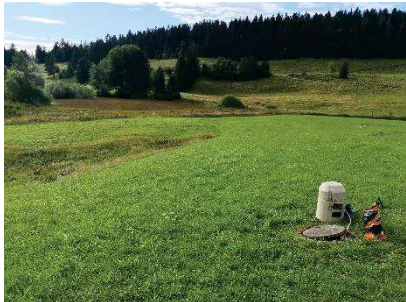
BILANS POLLUTION 24H			
REFERENCE	RUE OU LOCALISATION	TYPE DE MESURE	PHOTOS DU SITE
Bilan Q1	Point exutoire réseau EU	Préleveur échantillonneur 24 flacons, couplé avec la mesure de débit

La mise en œuvre a nécessité l'installation d'un préleveur échantillonneur de 24 flacons en complément des points de mesures déjà en place.

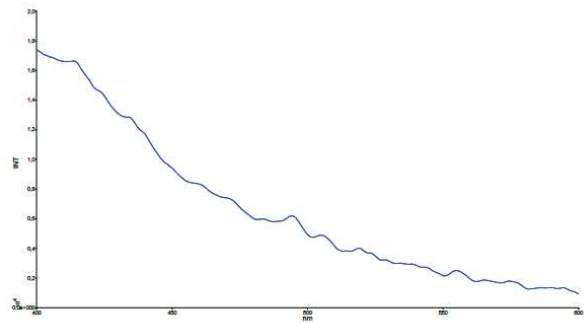
Le fluocapteur REC_2, relevé le 01/07/2025, ne présente pas de pic de colorant.

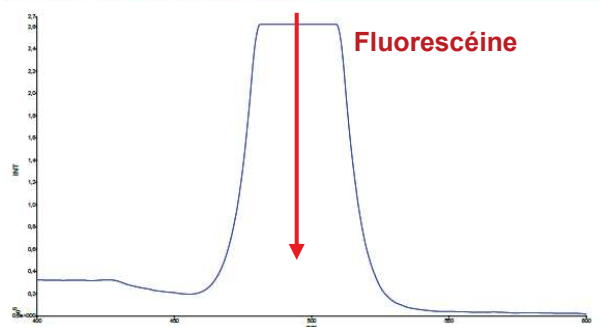
Le fluocapteur REC_2 – Source de la Papeterie vasque, relevé le 30/07/2025, présente un pic saturé de fluorescéine.
