Communauté de communes Lacs & Montagnes du Haut-Doubs

Schéma directeur d'assainissement de Jougne

Plan des anomalies (1/3)

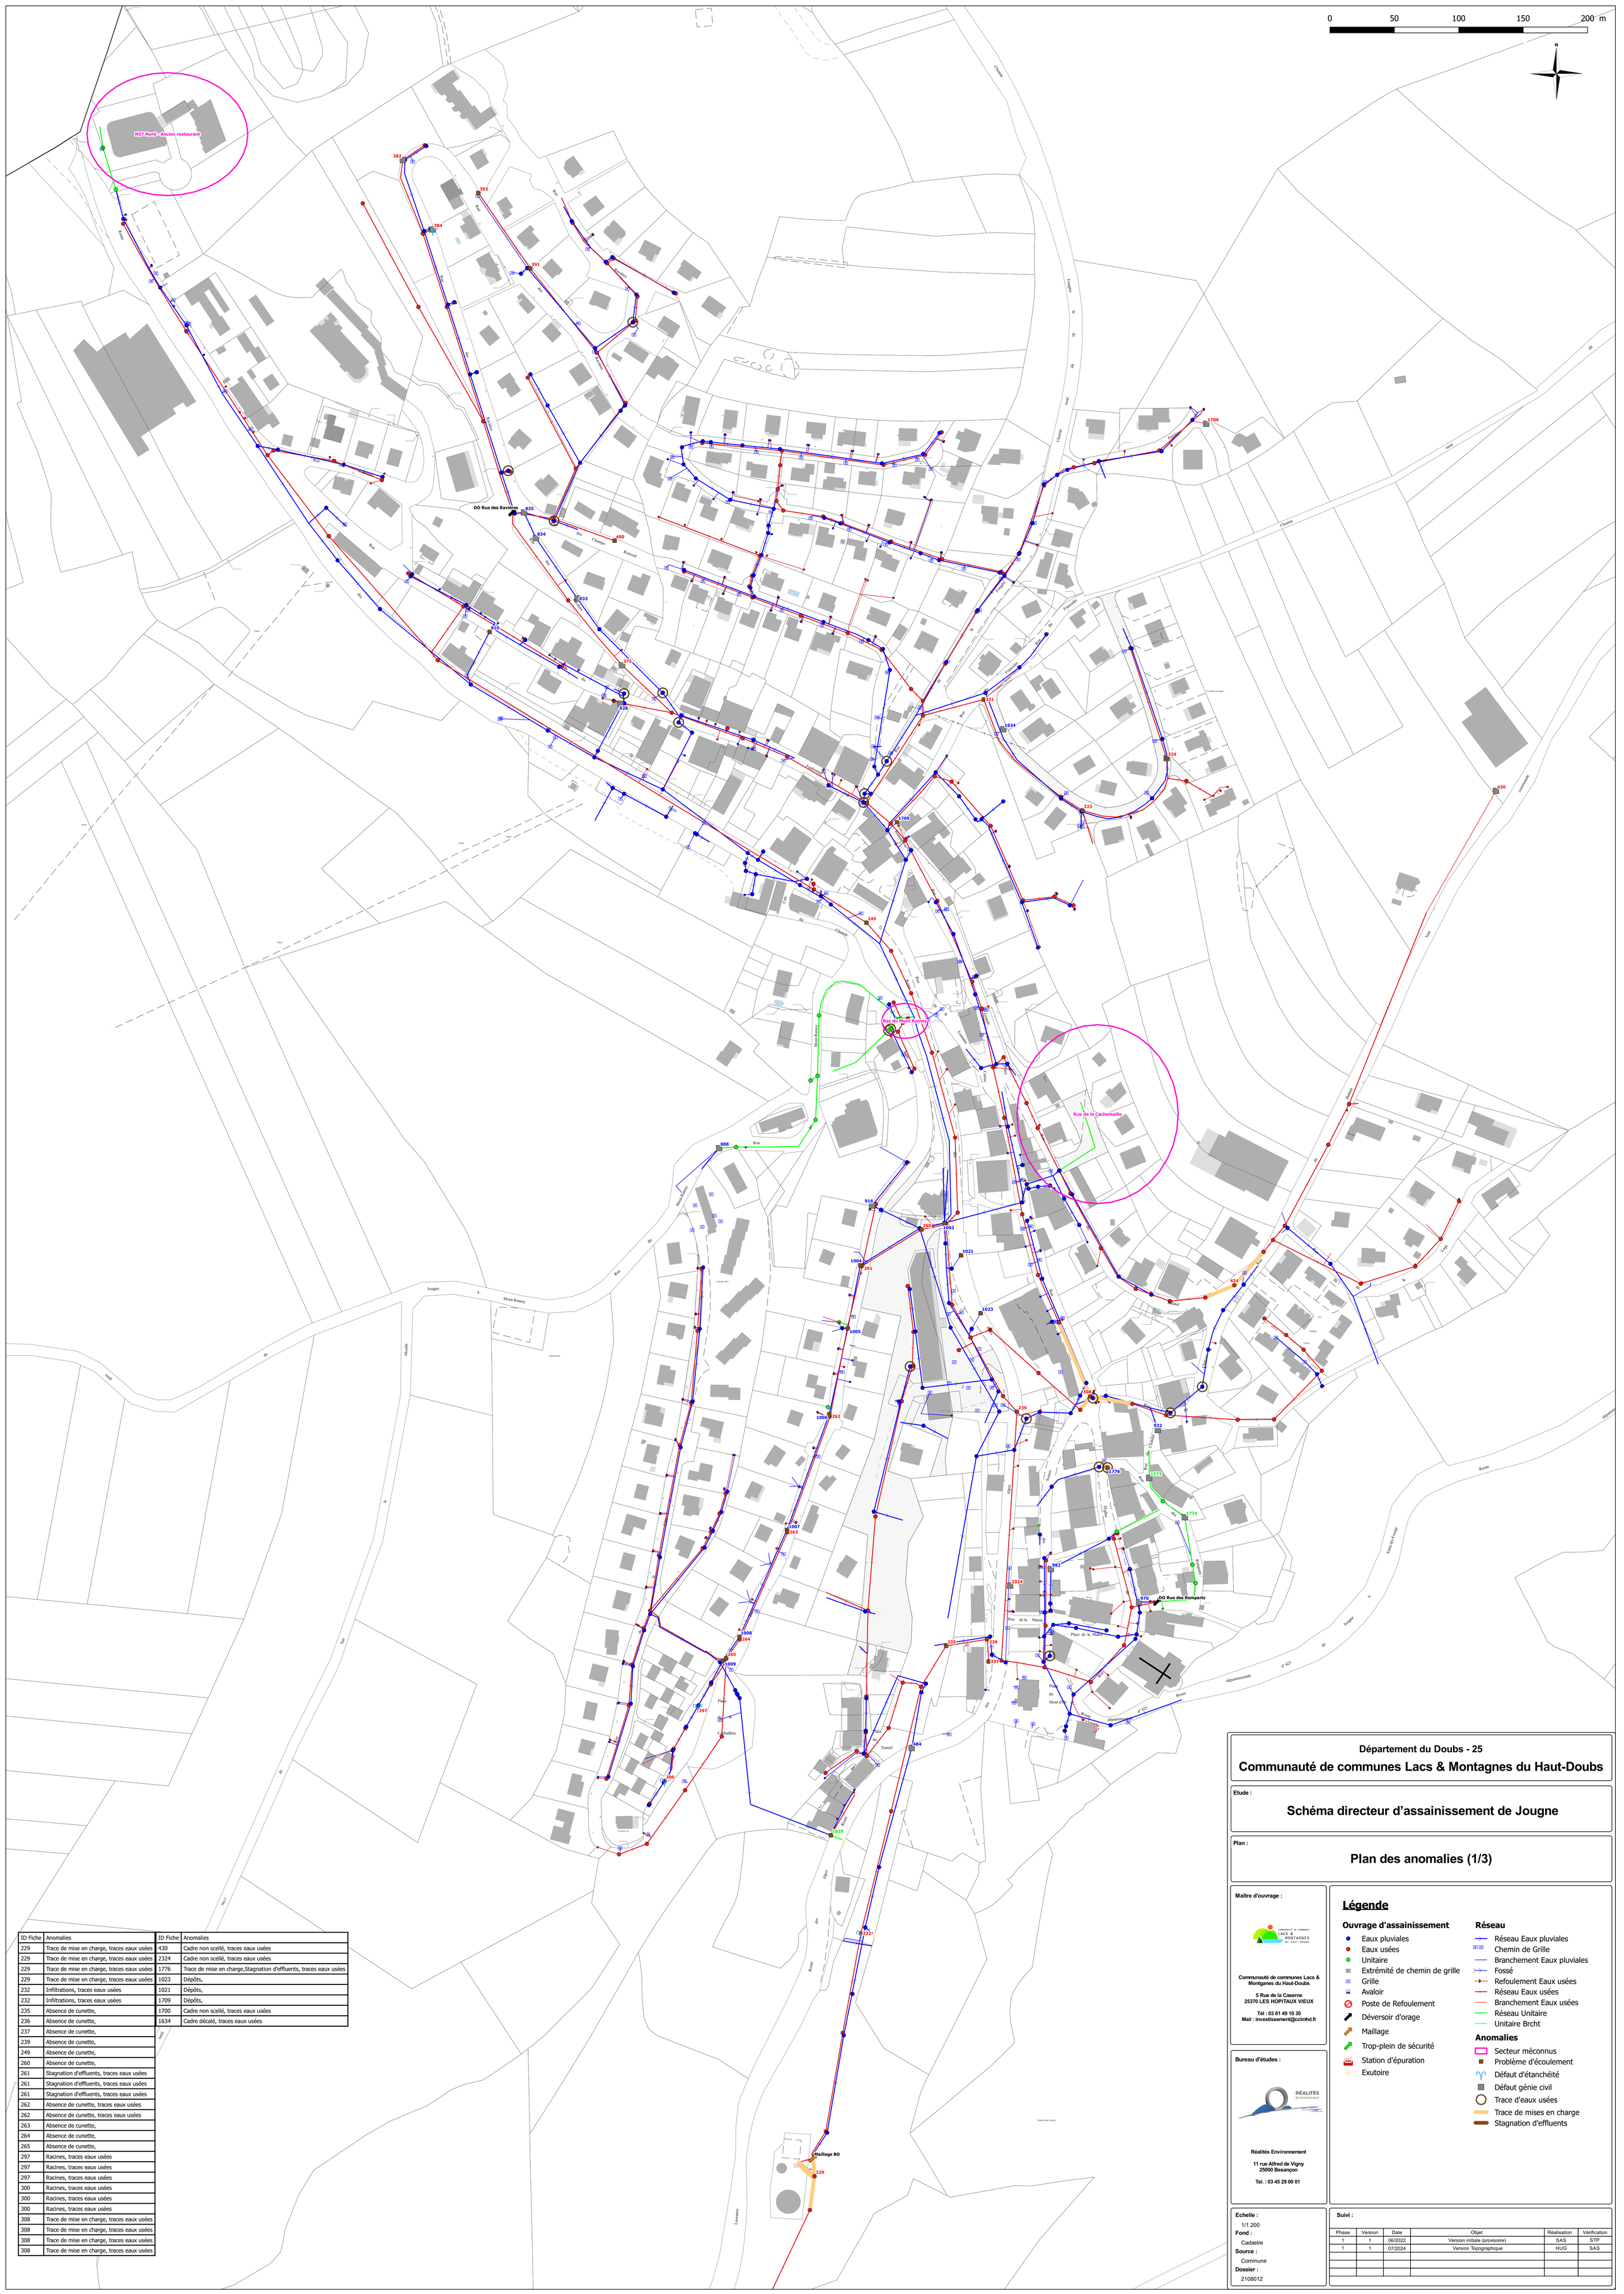
ID Fiche	Anomalies
229	Trace de mise en charge, traces eaux usées
229	Trace de mise en charge, traces eaux usées
229	Trace de mise en charge, traces eaux usées
232	Infiltrations, traces eaux usées
232	Infiltrations, traces eaux usées
235	Absence de cunette,
236	Absence de cunette,
237	Absence de cunette,
239	Absence de cunette,
249	Absence de cunette,
260	Absence de cunette,
261	Stagnation d'effluents, traces eaux usées
261	Stagnation d'effluents, traces eaux usées
261	Stagnation d'effluents, traces eaux usées
262	Absence de cunette, traces eaux usées
262	Absence de cunette, traces eaux usées
263	Absence de cunette,
264	Absence de cunette,
265	Absence de cunette,
297	Racines, traces eaux usées
297	Racines, traces eaux usées
297	Racines, traces eaux usées
300	Racines, traces eaux usées
300	Racines, traces eaux usées
300	Racines, traces eaux usées
308	Trace de mise en charge, traces eaux usées
308	Trace de mise en charge, traces eaux usées

308	Trace de mise en charge, traces eaux usées
308	Trace de mise en charge, traces eaux usées

ID Fiche	Anomalies
430	Cadre non scellé, traces eaux usées
2324	Cadre non scellé, traces eaux usées
1776	Trace de mise en charge,Stagnation d'effluents, traces eaux usées
1023	Dépôts,
1021	Dépôts,
1709	Dépôts,
1700	Cadre non scellé, traces eaux usées
1634	Cadre décalé, traces eaux usées
