Localisation :	Rue de la Fougère	Système d'assainissement :	Jougue
Date :	15/07/2024	Entreprise :	TECHNICANA

Localisation :	Rue de la Côte	Système d'assainissement :	Jougue
Date :	15/07/2024	Entreprise :	TECHNICANA

Localisation : Rue de l'Eglise Système d'assainissement : Jougue
 Date : 15/07/2024 Entreprise : TECHNICANA

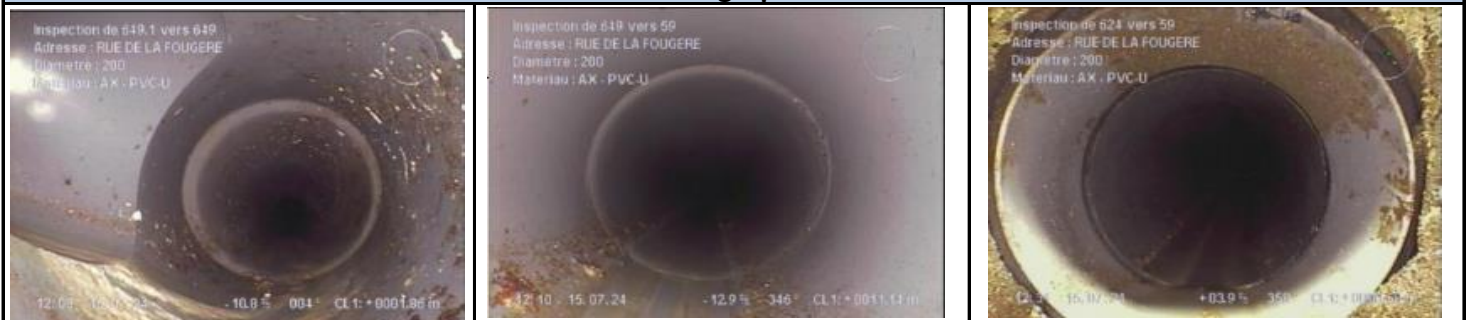
Raccordement par culotte - Ouvert à 9h

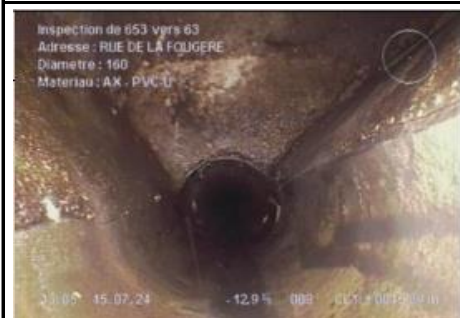
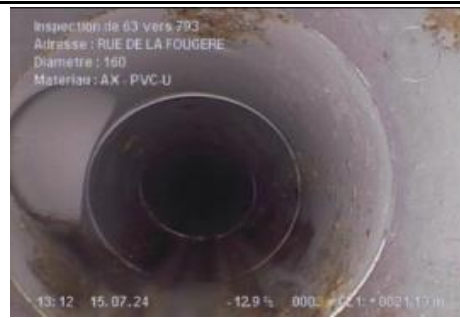
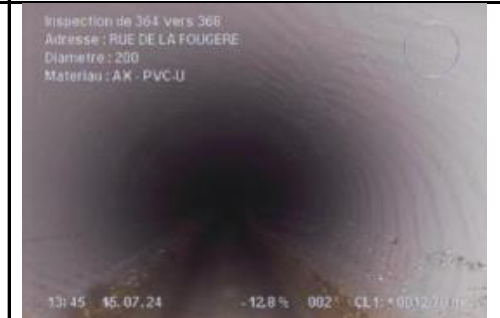
Regard de visite d'arrivée

Raccordement par culotte - Ouvert à 9h

Le tronçon inspecté est en bon état dans son ensemble. Une infiltration par écoulement est visible, une réparation est envisageable.

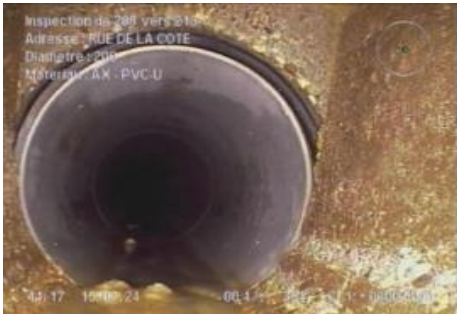
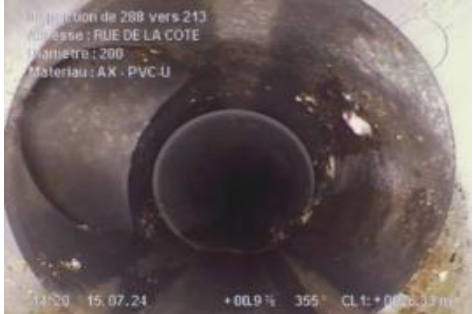
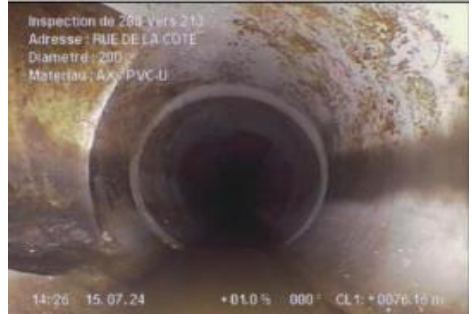
Regard de visite de départ			Raccordement par culotte

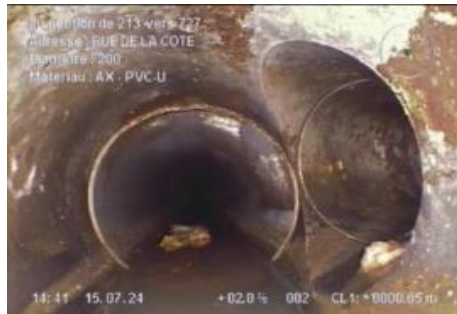
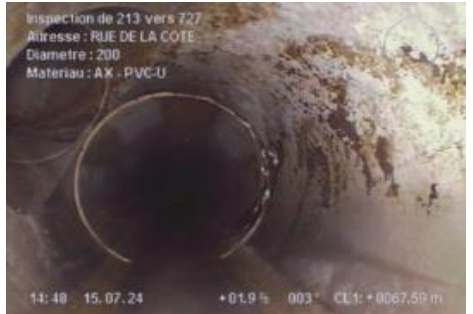
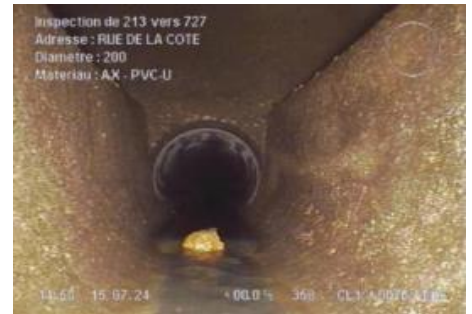
Raccordement par culotte - Ouvert à 2h			Raccordement par culotte - Ouvert à 10h			Regard de visite d'arrivée - Référence du noeud 668				
Conclusion										
Etat général du tronçon :		Bon								
Nécessité de réaliser des travaux :		Non								
Degré d'urgence des travaux :		Non prioritaire								
Contraintes pour les travaux :		Sous voirie communale					Prof moyenne :		2 à 3 mètres	
Problématique amiante :		Non					Année de pose :		Non défini	
Le tronçon inspecté est dans un bon état aucune anomalie n'a été visualisé.

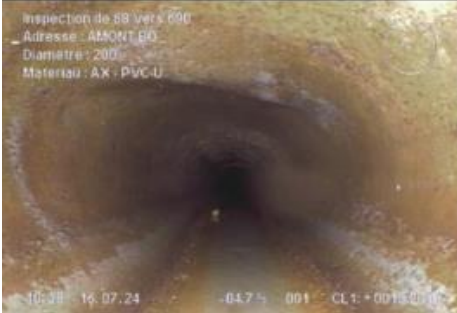
<p>Inspection de 68 vers 690 Adresse : AMONT BO Diamètre : 200 Matériau : AX - PVC-U 10:38 16.07.24 -04.7% 601 CL1 : +0013.06 m</p>					
Courbure du collecteur vers la gauche - Angle 15°			Réduction verticale de la section de la canalisation								
Conclusion											
Etat général du tronçon :		Dégradation mineure									
Nécessité de réaliser des travaux :		Oui		Possibilité de réhabilitation : Seulement certains tronçons							
Degré d'urgence des travaux :		Prioritaire									
Contraintes pour les travaux :		Sous voirie communale						Prof moyenne :		1 à 2 mètres
