Communauté de Communes des Lacs et Montagnes du Haut Doubs
Schéma directeur du système d'assainissement de la commune de Jougne
Fiche descriptive d'ouvrage de délestage

**Trop-plein
de sécurité
PR Entrée
STEU**

**DO Rue
des
Ravières**

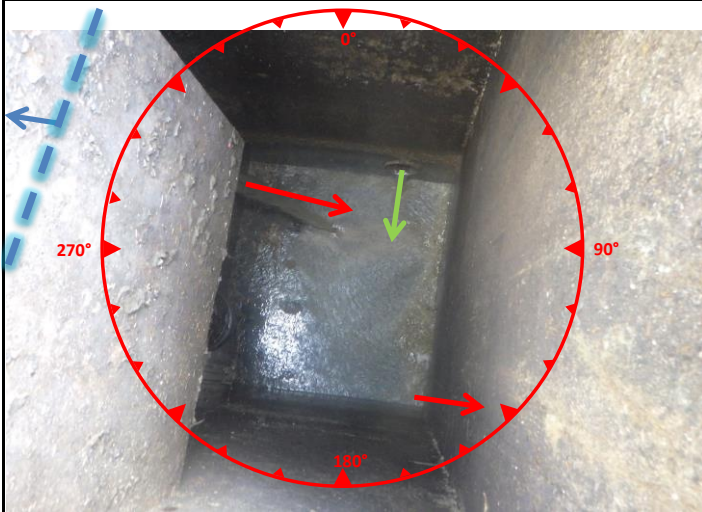
Vue intérieure

Défaut sur radier	Défaut sur cheminée	Défaut sur fermeture
Rien à signaler	Rien à signaler	Rien à signaler

Remarques	Travaux préconisés
Rien à signaler

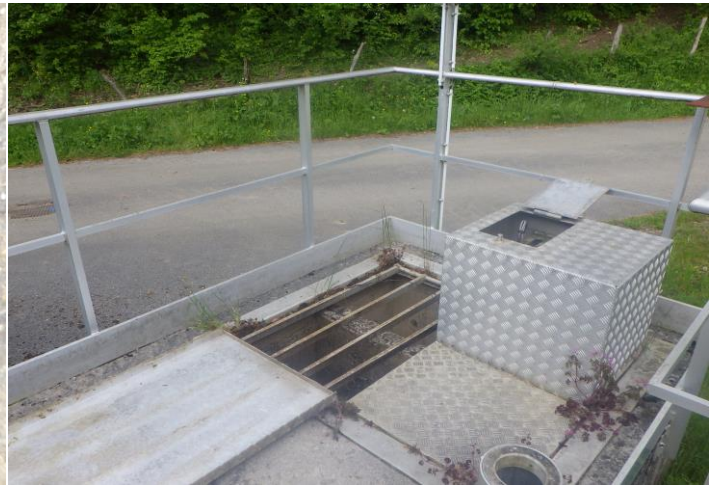
Vue extérieure

Type ouvrage : Trop-plein de sécurité
 Fermeture ouvrage : Plaque acier
 Matériaux ouvrage : Béton Cadre
 Dimensions regard : 1400x1400
 Type d'effluent : Eaux usées
 Délestage vers : Réseau Eaux pluviales
 Echelons : 0
 Domaine : Public (sous voirie)
 Accessibilité : Accessible

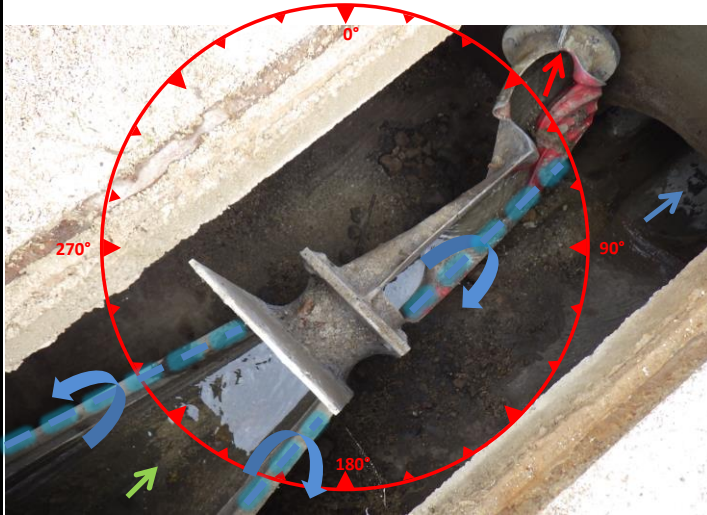
Vue intérieure

Défaut sur radier	Défaut sur cheminée	Défaut sur fermeture
Dépôt	Rien à signaler	Risque de chute de la plaque de fermeture du DO à l'intérieur de l'ouvrage lors de l'ouverture.

Remarques	Travaux préconisés
Lors du passage de notre équipe sur le terrain le déversoir d'orage déversait par temps sec.

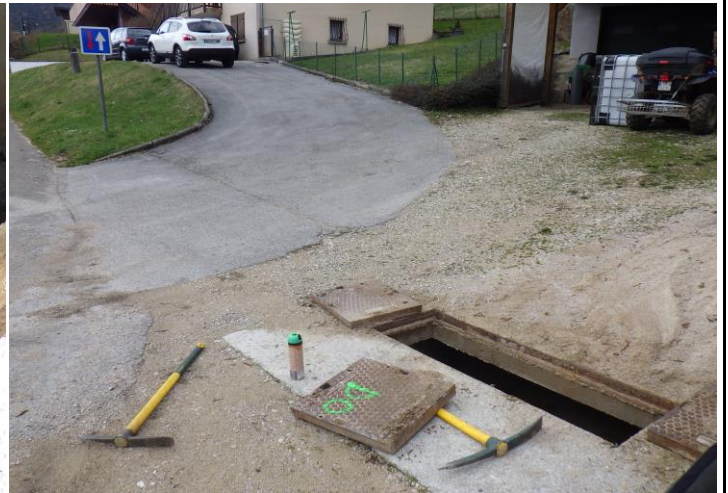
Vue extérieure

Type ouvrage : Déversoir d'orage
 Fermeture ouvrage : Tampon fonte carré
 Matériaux ouvrage : Béton cadre
 Dimensions regard : 1500x1800
 Type d'effluent : Unitaire
 Délestage vers : Ruisseau Vers le Moulin
 Echelons : 0
 Domaine : Public (hors voirie)
 Accessibilité : Accessible

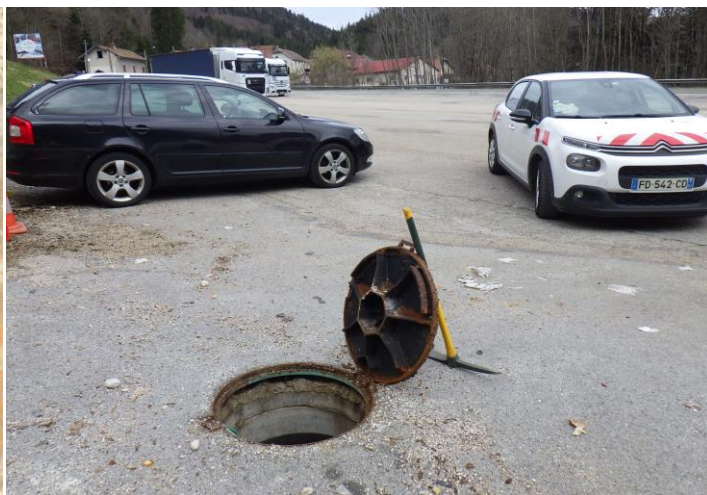
Vue extérieure

Type ouvrage : Trop-plein de sécurité
 Fermeture ouvrage : Tampon fonte circulaire
 Matériaux ouvrage : Béton circulaire
 Dimensions regard : 1000
 Type d'effluent : Eaux usées
 Délestage vers : Réseau Eaux pluviales
 Echelons : 2
 Domaine : Public (sous voirie)
 Accessibilité : Accessible

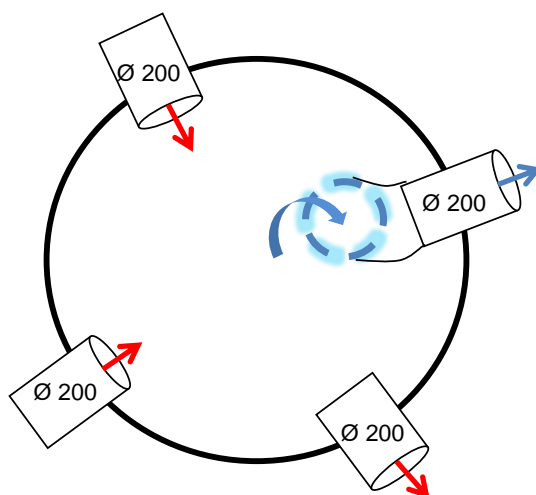
Schéma de principe

Numéro	Diamètre (mm)	Nature	Profondeur (m)	Chute d'eau	Nature du branchement	Angle / Nord	Observations
Entrée 1 :	200	PVC	1.18		Réseau Eaux usées	340 °	
Entrée 2 :	200	PVC	1.78		Réseau Eaux Usées	230 °	
Exutoire 1 :	200	PVC	1.78		Réseau Eaux Usées	150 °	
Exutoire 2 :	200	PVC	1.16		Eaux pluviales	60 °

Caractéristiques du déversoir		Régime réglementaire & autosurveillance	
Type d'ouvrage de délestage :	Trop plein	Charge polluante :	20 EH
Modèle (si DO préfabriqué) :			soit 1.2 kg de DBO5
Hauteur avant déversement :	0.62 m	Régime loi sur l'eau :	Non soumis
Longueur de la crête :		Régime d'autosurveillance :	Non soumis
Milieu récepteur :	La Jougnena	Dispositif d'auto surveillance en place :	Aucun
Code masse d'eau :	FRDR639		
Période de retour de déclenchement :	Plus de 3 mois		
Exutoire :	Ex_7		
Présence d'un clapet :	Non

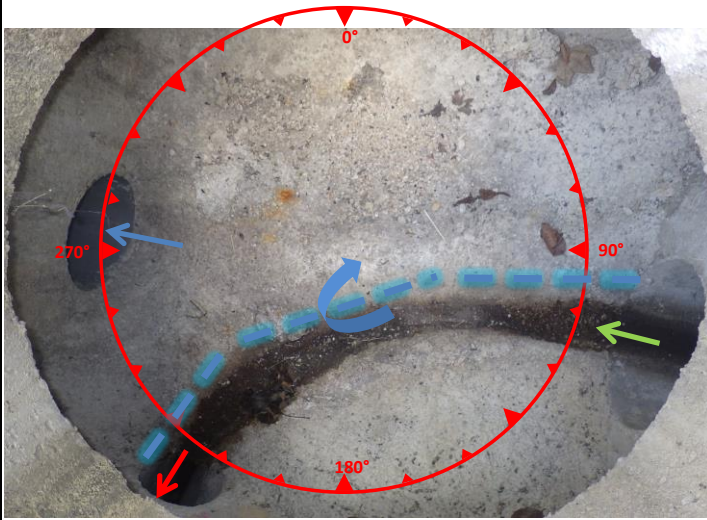
Vue intérieure

Défaut sur radier	Défaut sur cheminée	Défaut sur fermeture
Rien à signaler	Rien à signaler	Rien à signaler

Remarques	Travaux préconisés
Rien à signaler

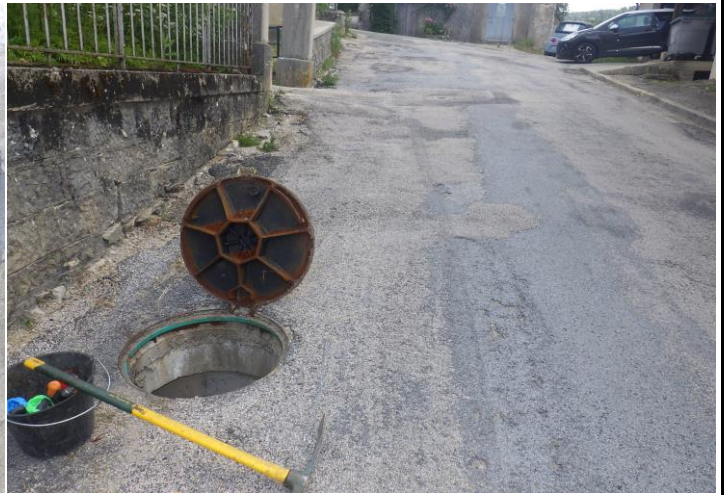
Vue extérieure

Type ouvrage : Déversoir d'orage
 Fermeture ouvrage : Tampon Fonte Circulaire
 Matériaux ouvrage : Béton Cadre
 Dimensions regard : 1000x1000
 Type d'effluent : Unitaire
 Délestage vers : Réseau Eaux pluviales
 Echelons : 0
 Domaine : Public (sous voirie)
 Accessibilité : Accessible

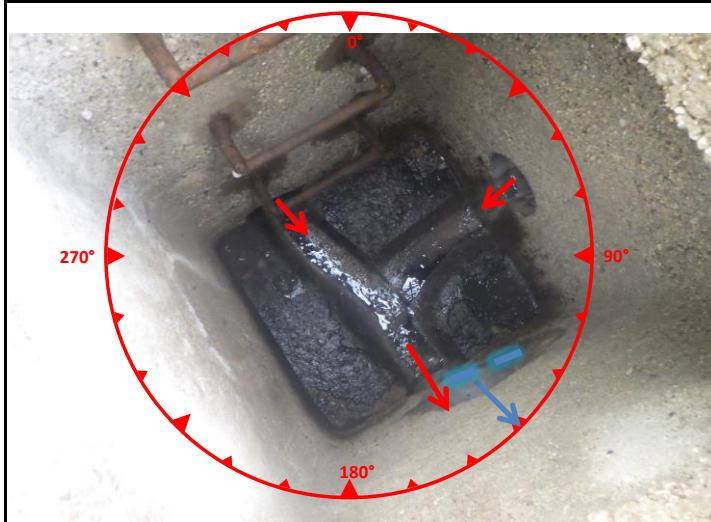
Vue intérieure

Anomalies		
Défaut sur radier	Défaut sur cheminée	Défaut sur fermeture
Rien à signaler	Rien à signaler	Rien à signaler

Travaux et remarques	
Remarques	Travaux préconisés
Rien à signaler

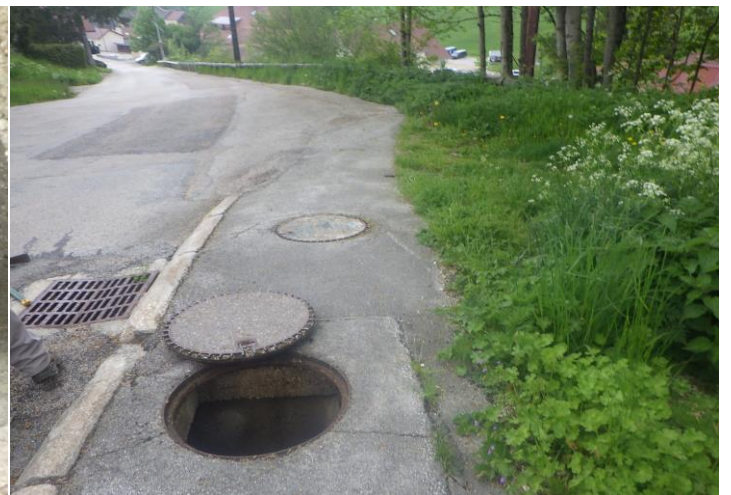
Vue extérieure

Type ouvrage : Déversoir d'orage
 Fermeture ouvrage : Tampon Fonte Circulaire
 Matériaux ouvrage : Béton Cadre
 Dimensions regard : 800x800
 Type d'effluent : Eaux usées
 Délestage vers : Réseau Eaux pluviales
 Echelons : 3
 Domaine : Public (hors voirie)
 Accessibilité : Accessible
